# ORIGEN DE LAS PIEDRAS MOLESTAS Y PROPUESTA DE RESTAURACIÓN NATURAL DE LA PLAYA DE ONDARRETA

**ARANZADI ZIENTZIA ELKARTEA**

*Julio de 2016*

**Jon Etxezarreta Iturriza**

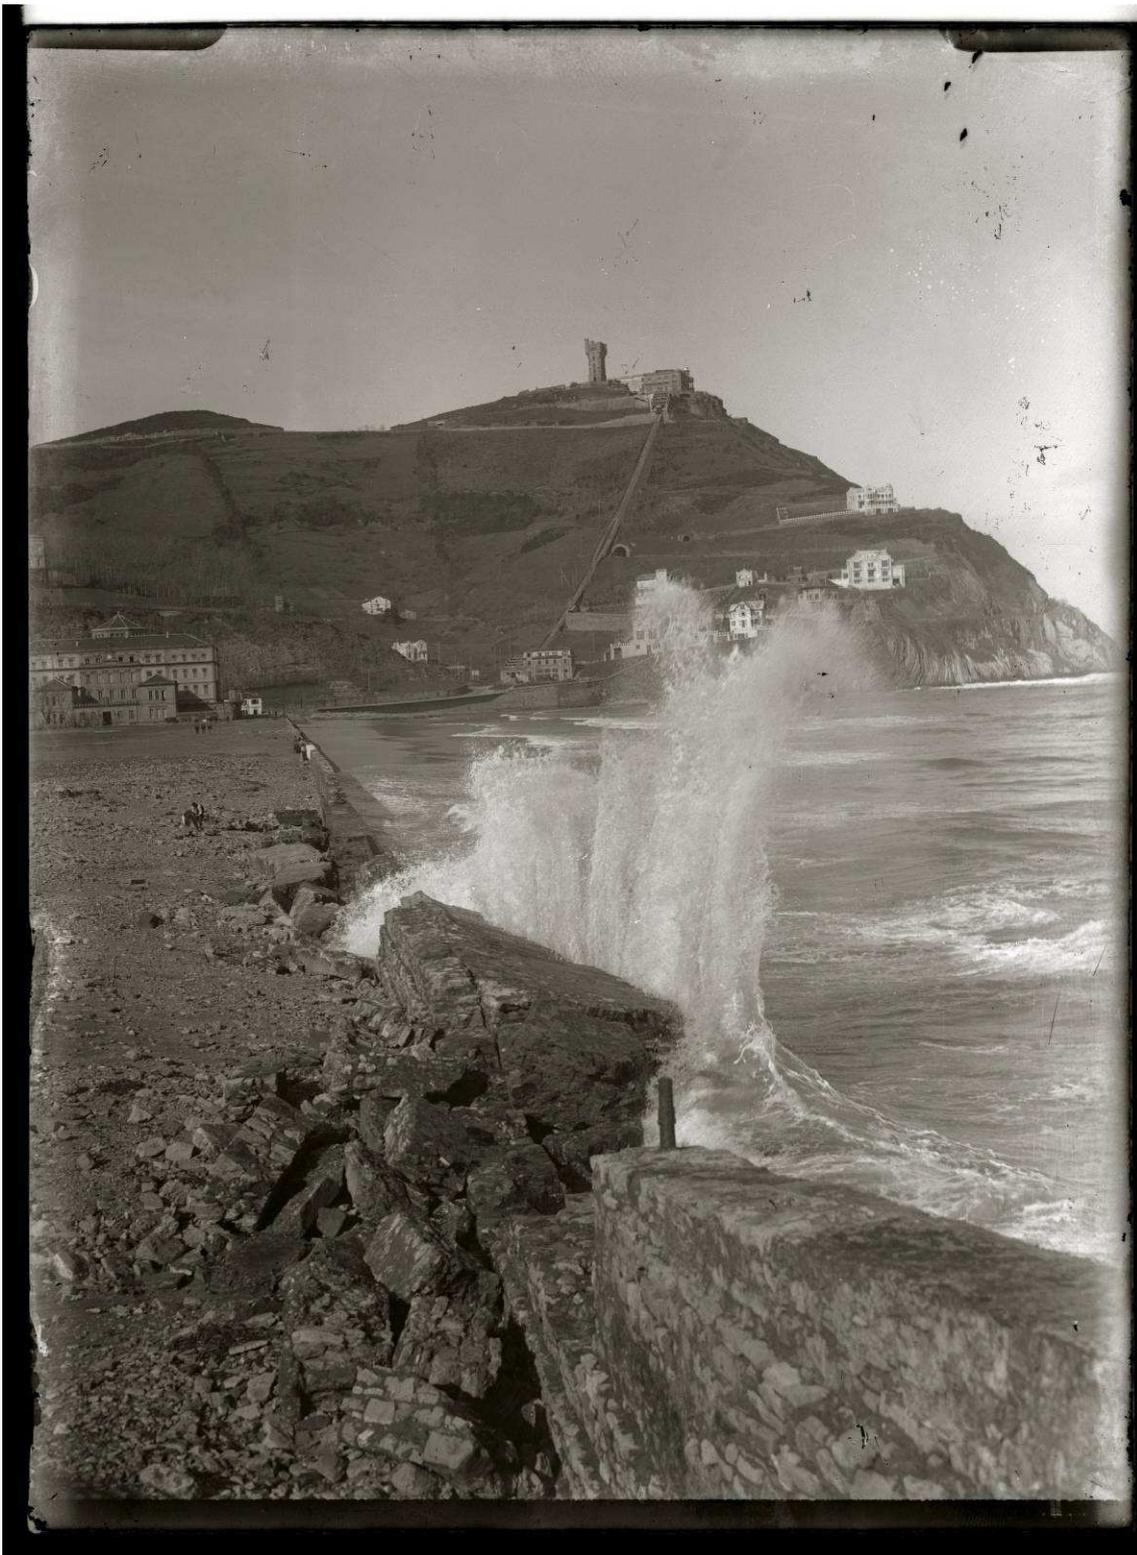
El muro de costa estaba muy expuesto al oleaje y su reparación, y la del terraplenado adyacente, era continua (Figuras 8 y 9). Al poco de su construcción incluso se tuvo que reforzar en su extremo sudoriental (Izaguirre, 1933). La dinámica del arenal, con períodos de sedimentación y erosión, condicionaba la exposición del muro de costa al azote del oleaje, y la propia accesibilidad a la playa desde el campo de maniobras, con mas o menos peldaños sepultados en las escaleras de madera. Los militares del campo de maniobras mantenían el muro de contención principal que se desplazó y derrumbó en varias ocasiones (Egaña, 2012). Al ser arreglos urgentes, generalmente se reparaban con ladrillos macizos u otros materiales de construcción disponibles, cuyos cascotes hoy en día se pueden apreciar distribuidos entre los escombros del pedregal de Ondarreta (Figuras 12, 13, 14 y 15). Probablemente, los charcos y huecos que se formaban en el relleno del campo de maniobras se desecaban con aportes de escombros de demolición, principalmente ladrillos huecos. Finalmente en 1923, antes de la construcción del paseo con los jardines de Ondarreta en 1925, un fuerte temporal destruyó y arrastró parte del muro hacia el mar, dejando los cimientos al descubierto (Figuras 10 y 11). Nunca se procedió a la retirada de los cascotes barridos por la acción del oleaje, con mayor o menor efectividad, poco a poco se hundían y la arena los cubría. En el tramo de muro correspondiente a la cárcel, por acuerdo, los arreglos correspondían al Ayuntamiento por ser el propietario de la parcela y del edificio (DUA, 1872-1884).

Figura 8. Azote del oleaje contra el muro de costa del campo de maniobras.  
Autor: Gregorio González Galarza. © de la fotografía Museo San Telmo.

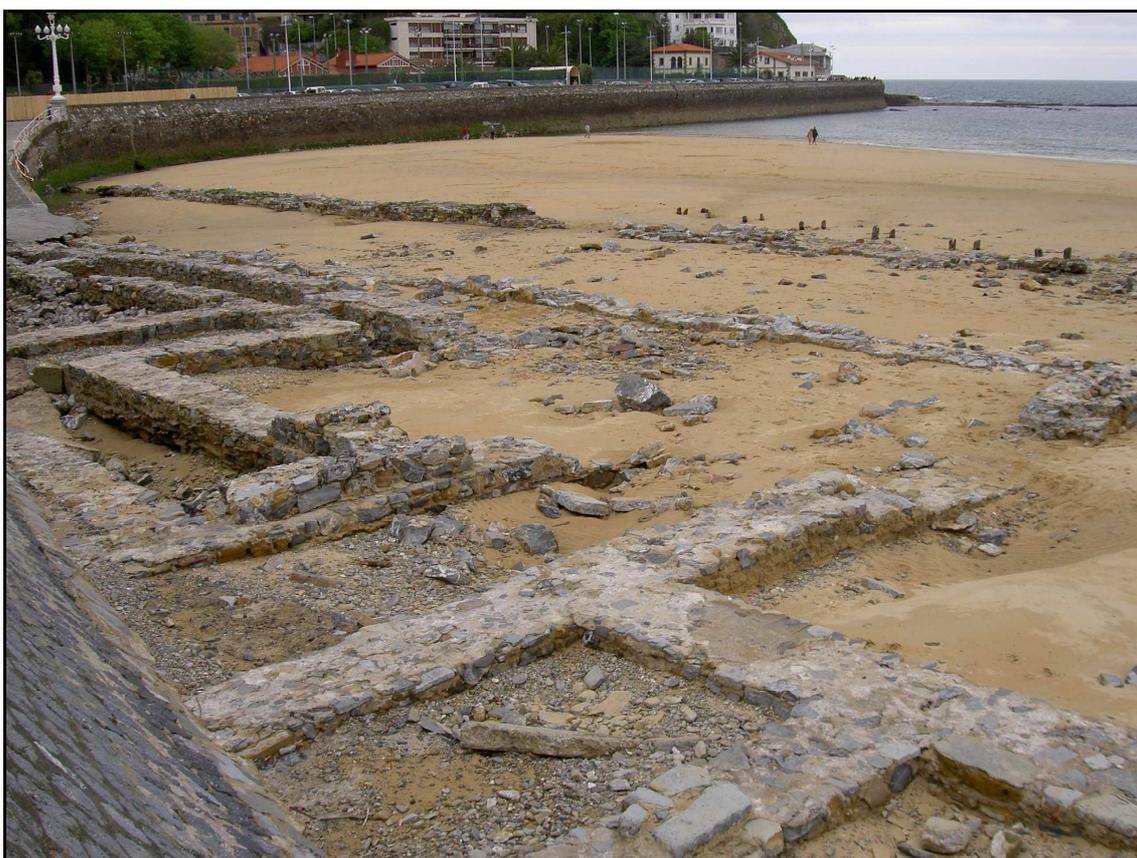
Figura 21. Detalle de las estructuras de la antigua cárcel y de los cascotes que retenía  
(Autor: Francisco Etxeberria Gabilondo).

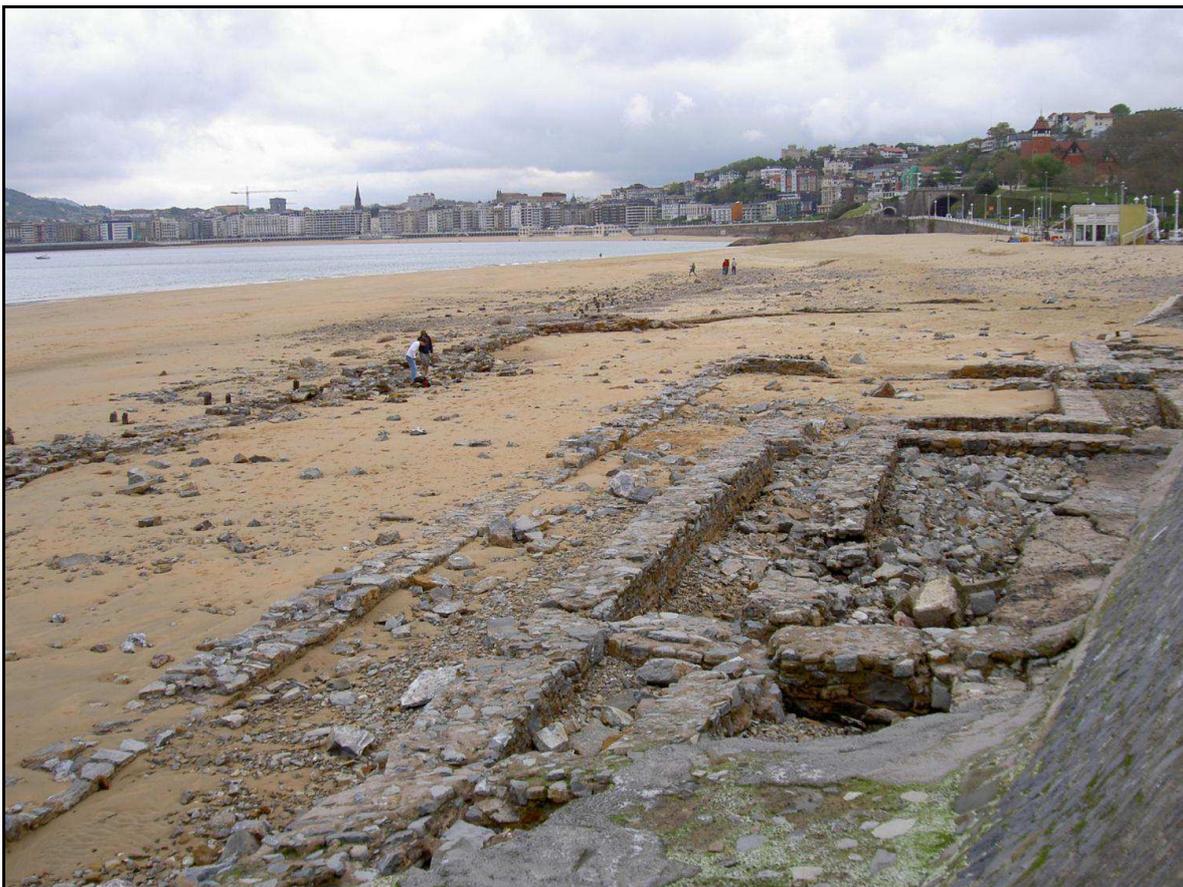
Figura 22. Detalle de las estructuras de la antigua cárcel y de los cascotes que retenía  
(Autor: Francisco Etxeberria Gabilondo).

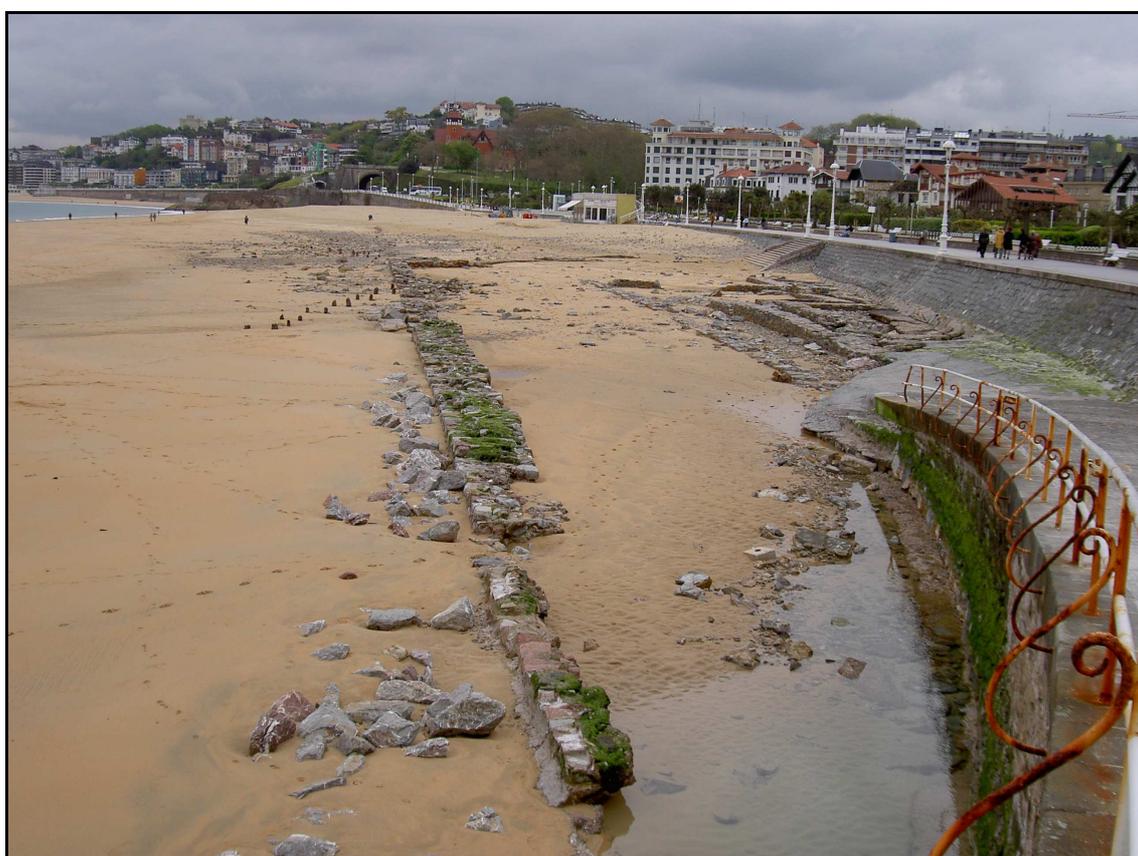
Figura 30. Detalle de las estructuras de la antigua cárcel y de los cascotes que retenía  
(Autor: Francisco Etxeberria Gabilondo).

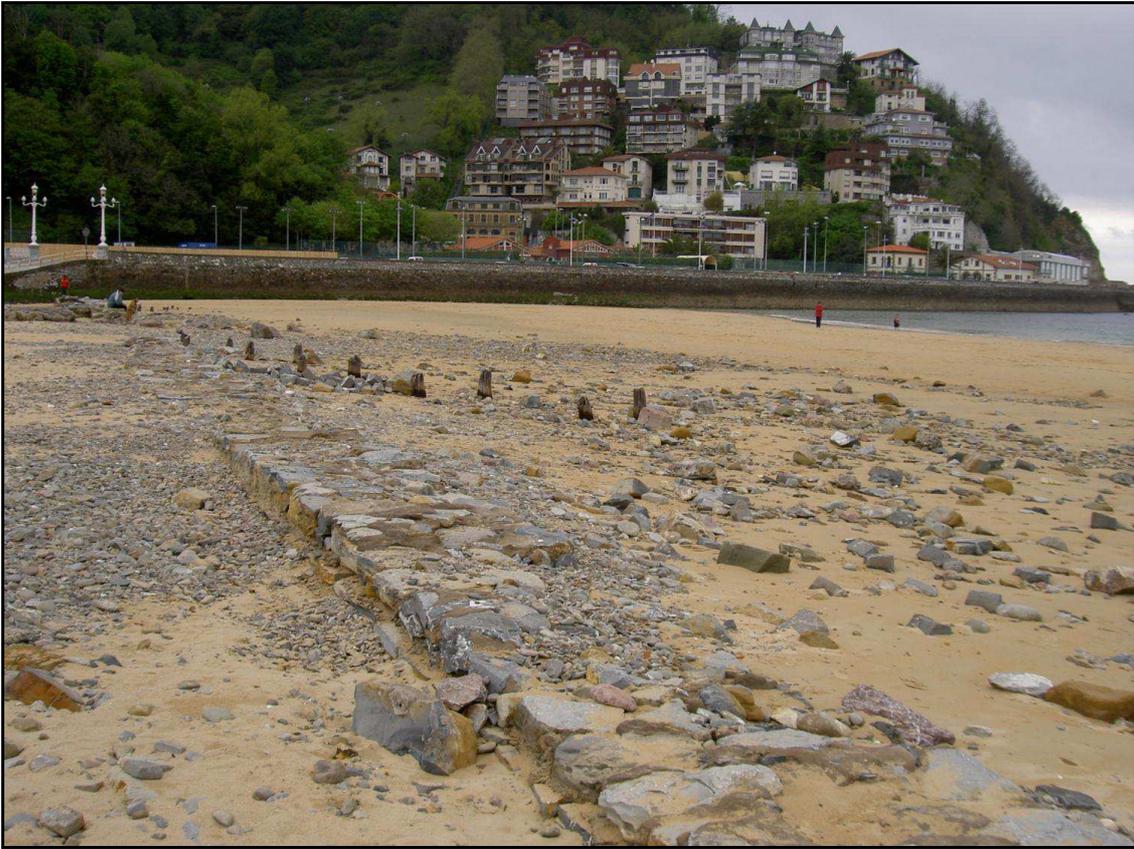
Figura 31. Detalle de las estructuras de la antigua cárcel y de los cascotes que retenía  
(Autor: Francisco Etxeberria Gabilondo).

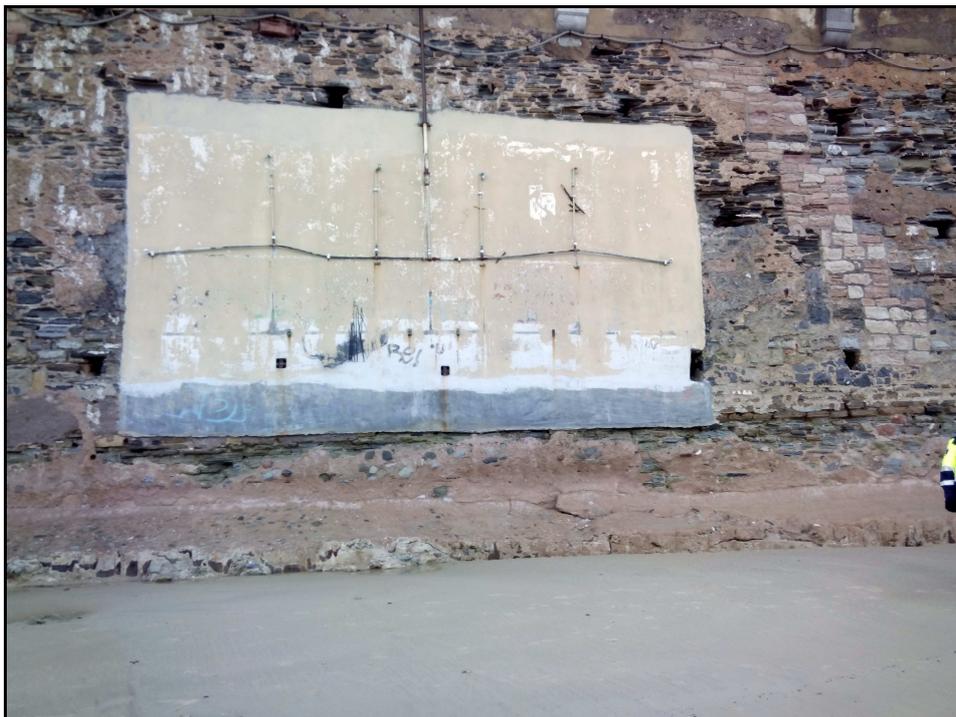
Figura 68. En febrero de 2014 la cota de arena de la playa de La Concha descendió unos 3 m (16-02-2015).

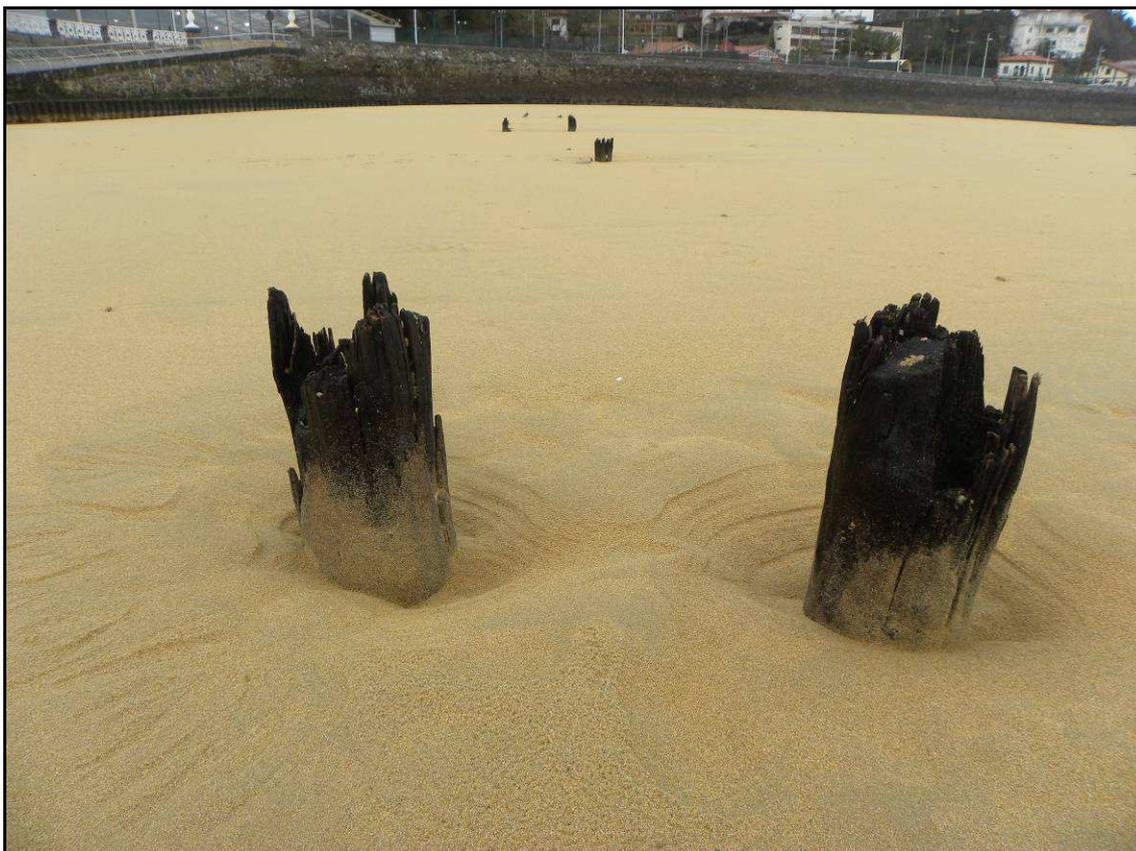
Con la aparición de las primeras piedras el proceso de erosión de la playa se acelera de manera exponencial, cuantas más piedras afloran más turbulencias o torbellinos se producen (vorticidad) y mayor volumen de arena es arrastrado por la bajada de la ola al interior de la Bahía, hasta que las corrientes determinadas y el oleaje con tendencia a la sedimentación de la arena revierten el proceso volviendo a cubrir las piedras (Figura 71).

Figura 71. Cubeta anular por retirada de arena alrededor de los postes.

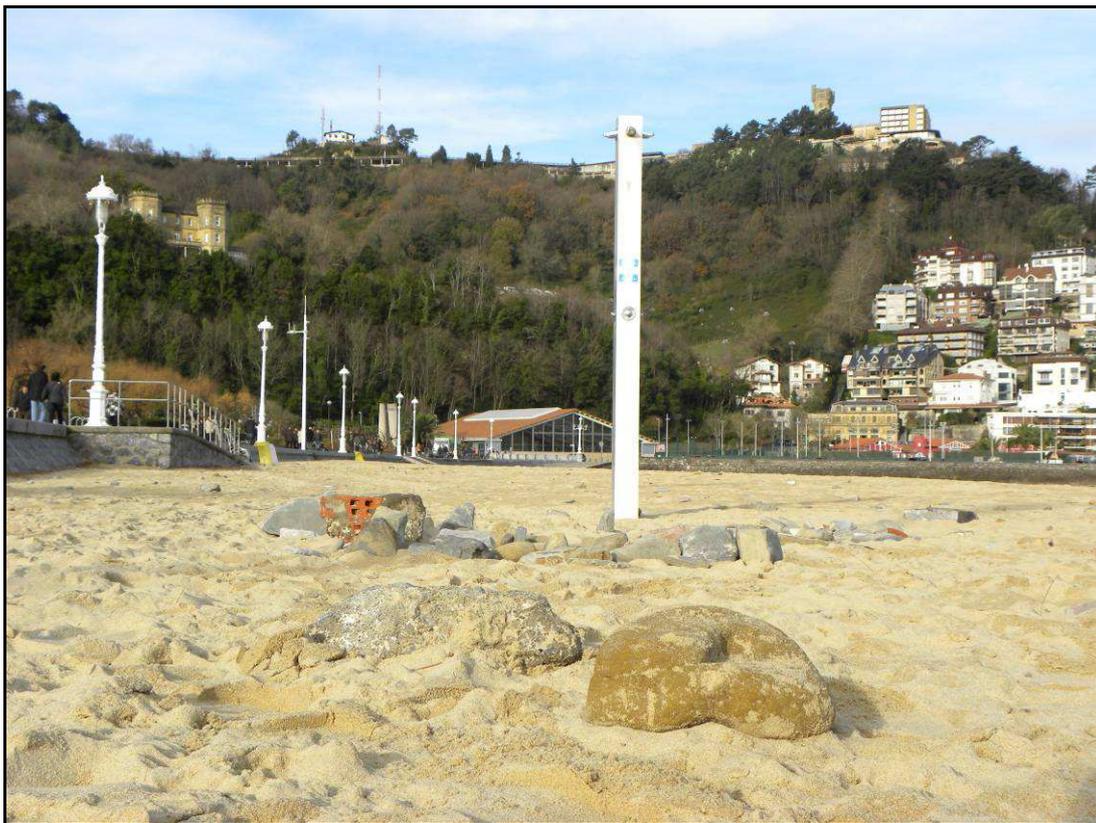
Figura 72. Situación de la playa de Ondarreta en el invierno de 2012-2013.

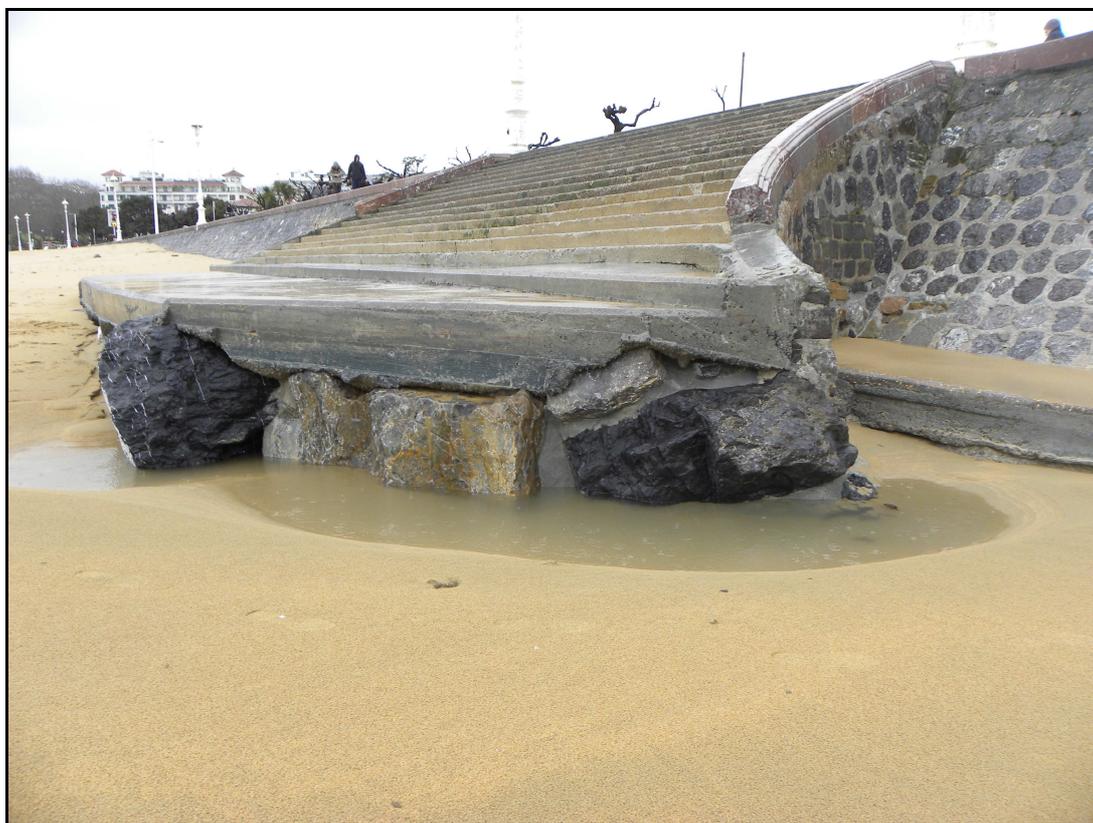
Figura 73. Cimentación de las escaleras occidentales al descubierto.

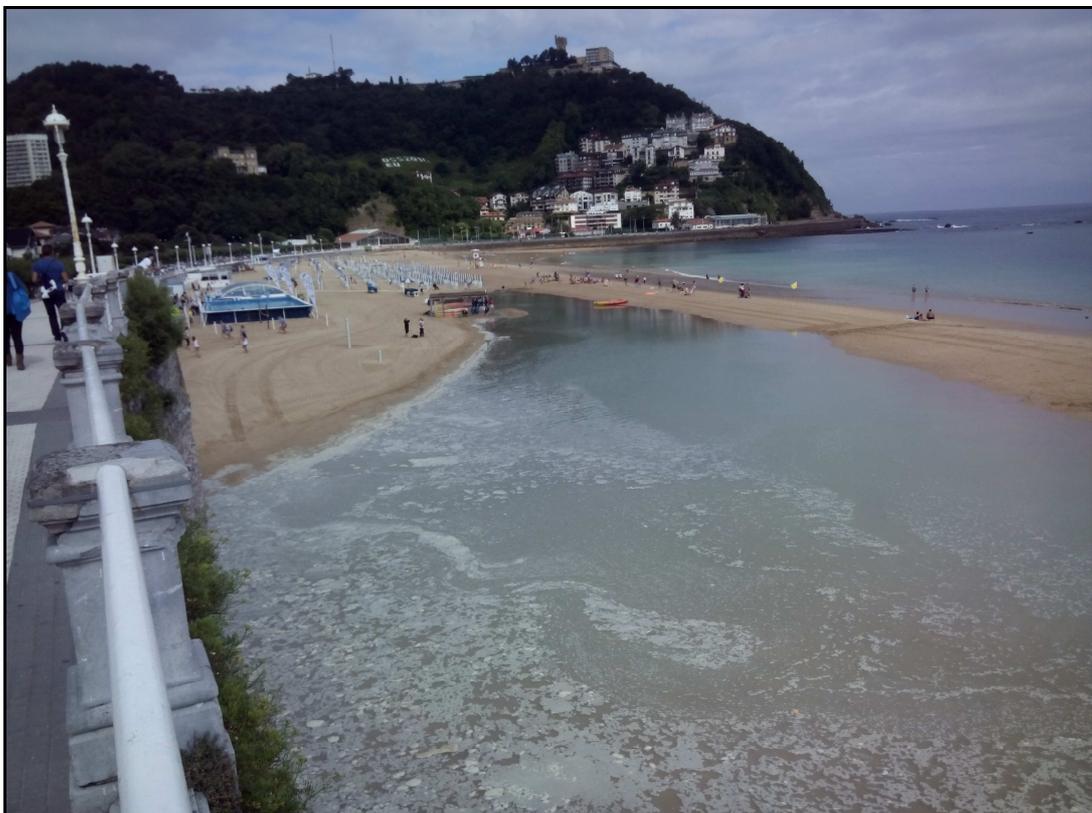
Figura 84. Perfil anormal de la playa de Ondarreta, posterior a los traslados de arena de mayo de 2014.  
Fecha: 14-07-2014.

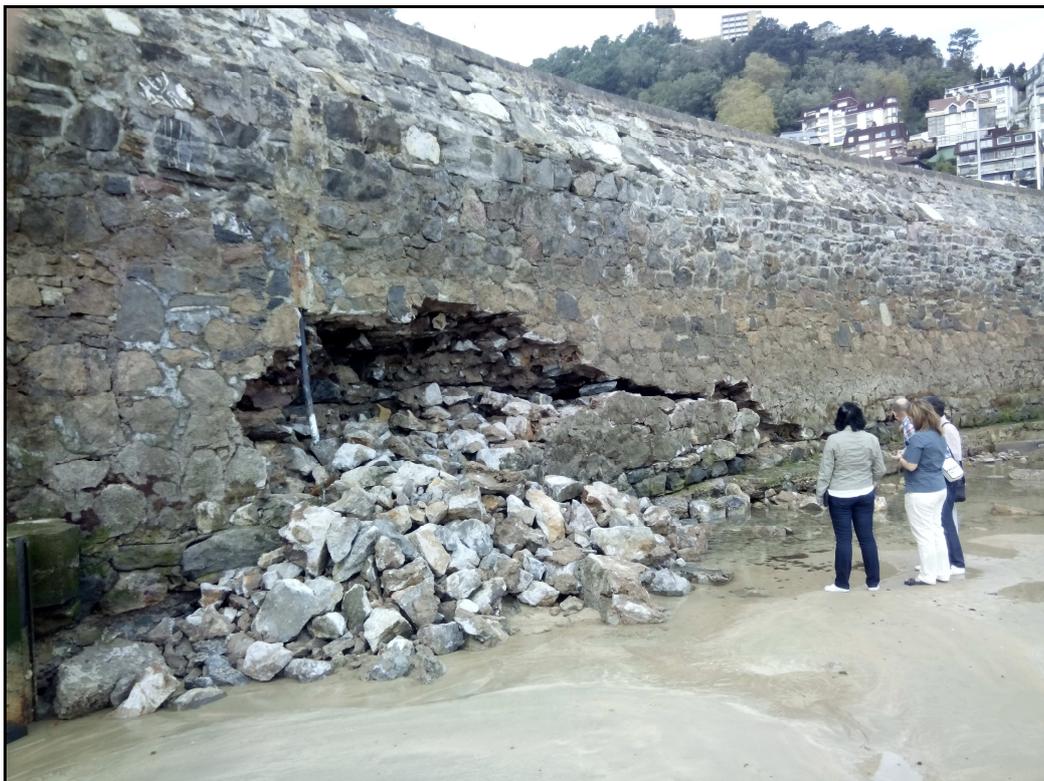
Figura 91. Técnicos municipales inspeccionando los destrozos del muro del Tenis (24-10-2013).

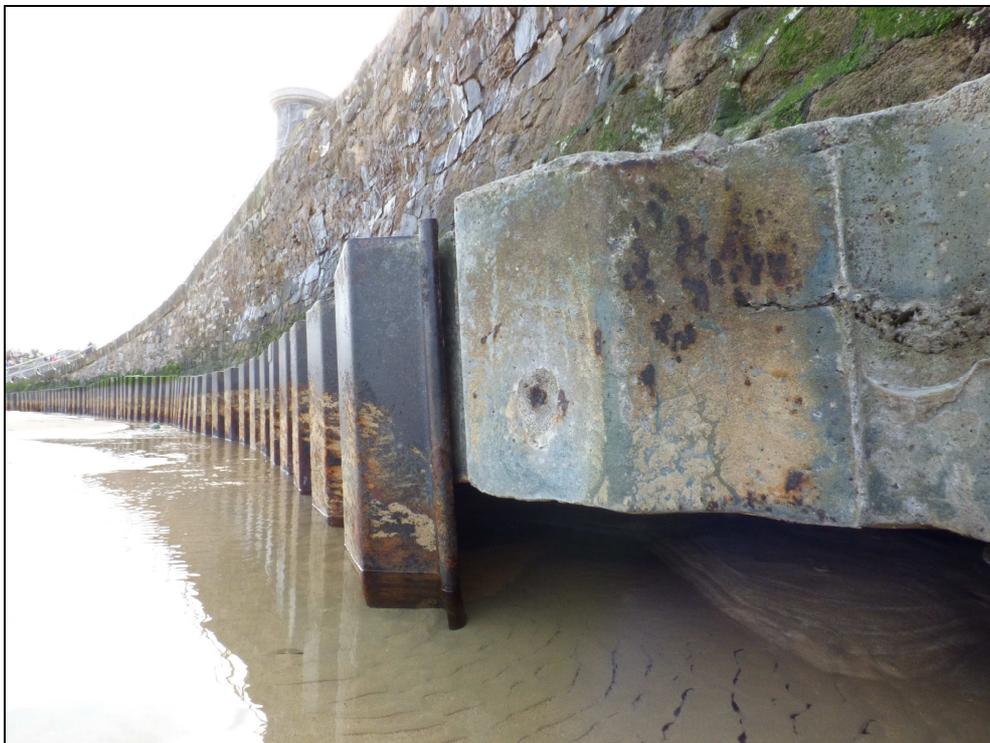
Figura 97. Refuerzo a pie de muro (2010) deteriorado y con descalce (13-02-2016).

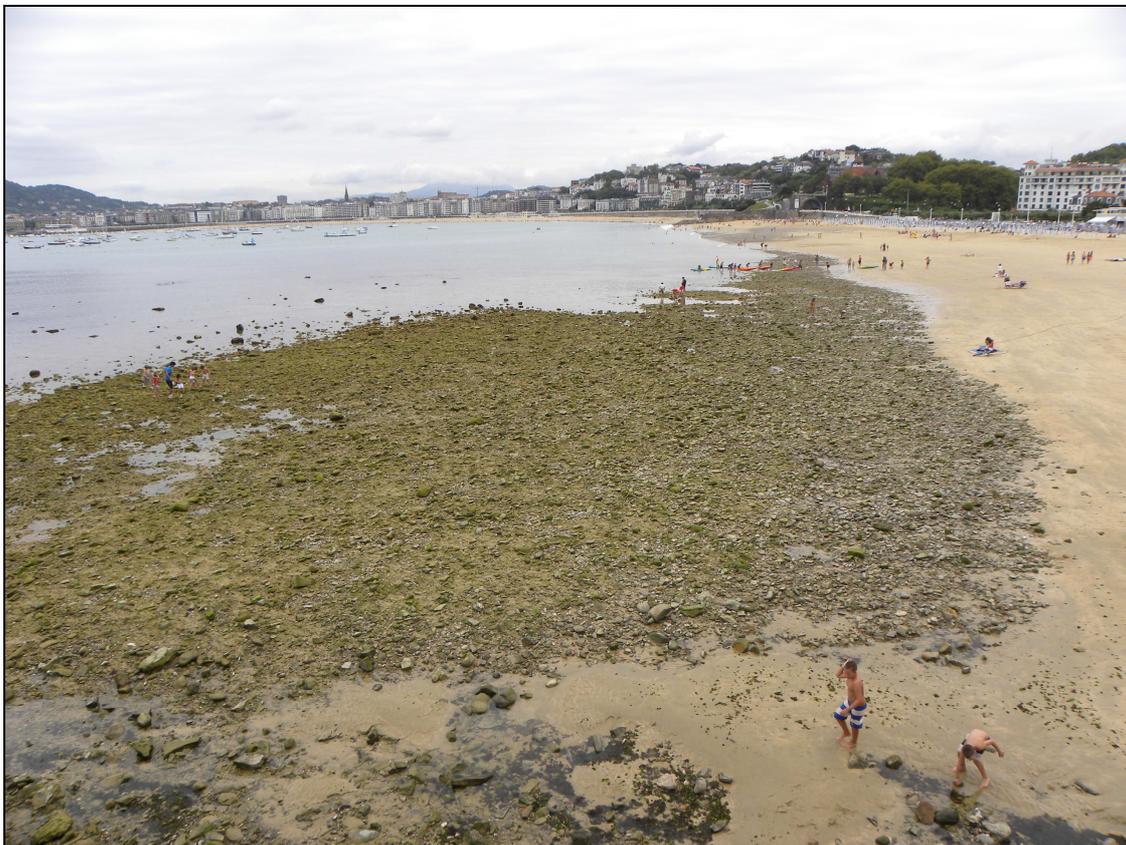
Figura 102. Estas piedras no corresponden a rocas sueltas de la rasa mareal o *flysch* de Ondarreta. En realidad, son cascotes del derribo de la cárcel de Ondarreta.
