**ORIGEN DE LAS PIEDRAS MOLESTAS Y  
PROPUESTA DE RESTAURACIÓN NATURAL  
DE LA PLAYA DE ONDARRETA**

**Aranzadi Zientzia Elkartea**  
*Abril de 2013*

**Investigación y redacción:**

Jon Etxezarreta Iturriza. Biólogo. Aranzadi Zientzia Elkartea.

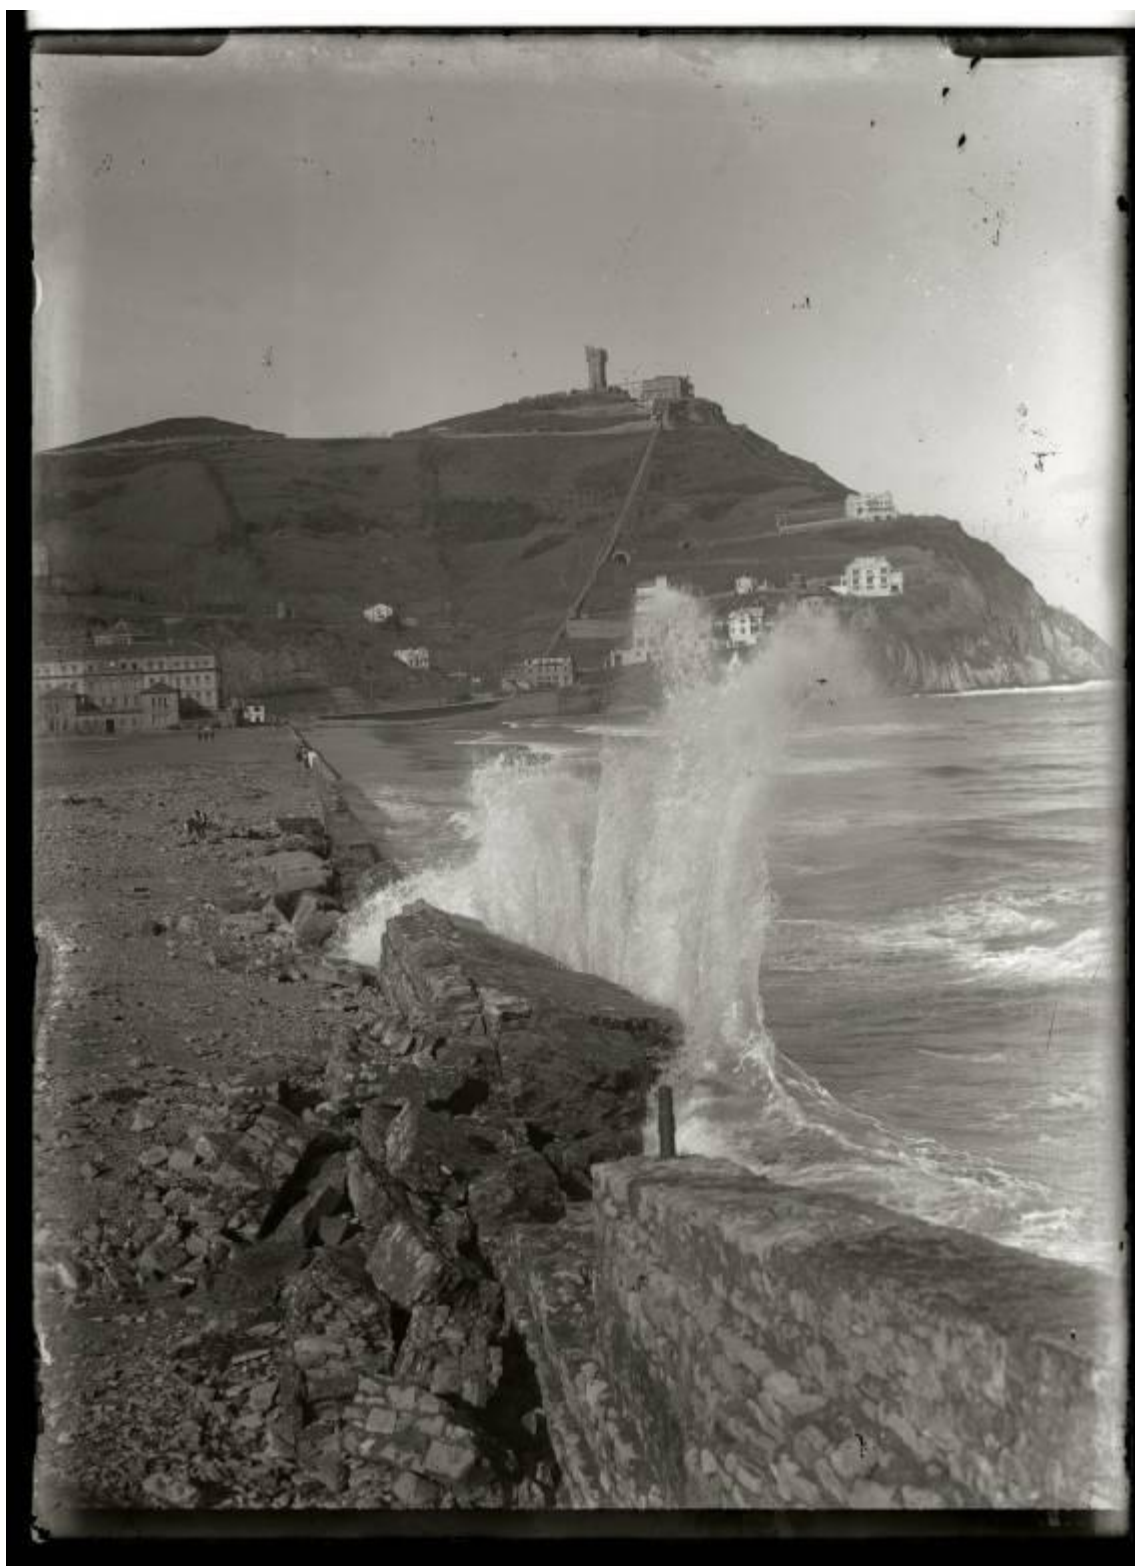
El muro de costa estaba muy expuesto al oleaje y su reparación, y la del terraplenado adyacente, era continua (Figuras 7 y 8). Al poco de su construcción incluso se tuvo que reforzar en su extremo sudoriental (Izaguirre, 1933). La dinámica del arenal, con períodos de sedimentación y erosión, condicionaba la exposición del muro de costa al azote del oleaje, y la propia accesibilidad a la playa desde el campo de maniobras, con mas o menos peldaños sepultados en las escaleras de madera. Los militares del campo de maniobras mantenían el muro de contención principal que se desplazó y derrumbó en varias ocasiones (Egaña, 2012). Al ser arreglos urgentes, generalmente se reparaban con ladrillos macizos u otros materiales de construcción disponibles, cuyos cascotes hoy en día se pueden apreciar distribuidos entre los escombros del pedregal de Ondarreta (Figuras 11, 12 y 13). Probablemente, los charcos y huecos que se formaban en el relleno del campo de maniobras se desecaban con aportes de escombros de demolición, principalmente ladrillos huecos. Finalmente en 1923, antes de la construcción del paseo con los jardines de Ondarreta en 1925, un fuerte temporal destruyó y arrastró parte del muro hacia el mar, dejando los cimientos al descubierto

Figura 7. Azote del oleaje contra el muro de costa del campo de maniobras.  
Autor: Gregorio González Galarza. © de la fotografía Museo San Telmo.  
[http://www.santelmomuseoa.com/index.php?option=com\\_flexicontent&view=items&id=34&Itemid=52&lang=es](http://www.santelmomuseoa.com/index.php?option=com_flexicontent&view=items&id=34&Itemid=52&lang=es)

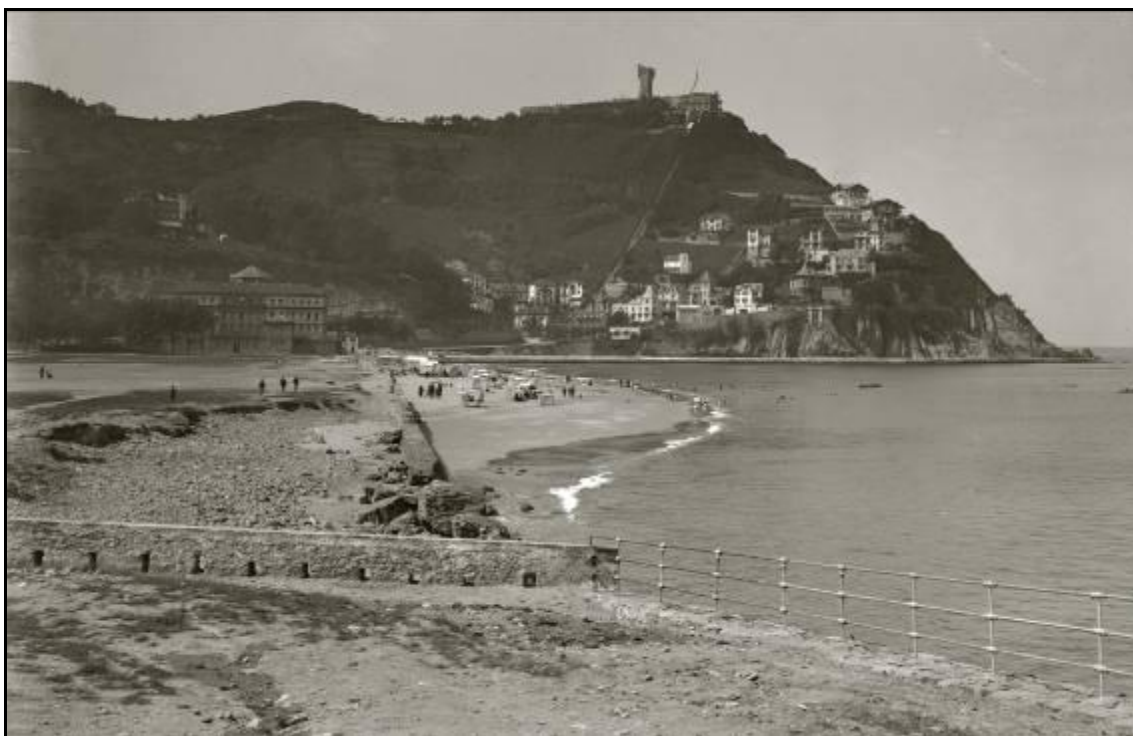
Figura 8. Destrozos visibles en el muro y el terraplenado.

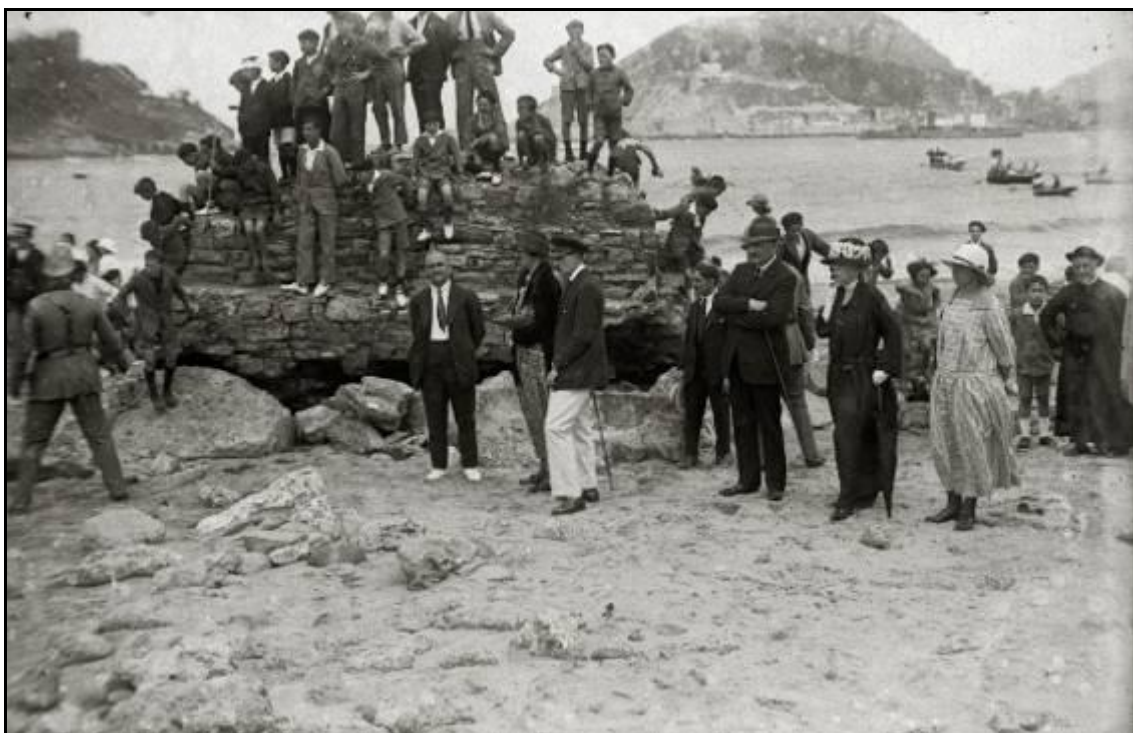
(Figuras 9 y 10). Nunca se procedió a la retirada de los cascotes barridos por la acción del oleaje, con mayor o menor efectividad, poco a poco se hundían y la arena los cubría. Las piedras de arenisca del presidio se reutilizaron en nuevas edificaciones, pero las piedras planas del antiguo muro de costa no se retiraron, tras la demolición (1948-1954) gran parte se dispersaron y mezclaron con las rocas naturales de la orilla occidental.

Figura 9. Destrozos en el muro de costa con la reina Maria Cristina visitando la playa tras el temporal en 1923. Autor: Pascual Marín. Archivo Kutxa Fototeka.

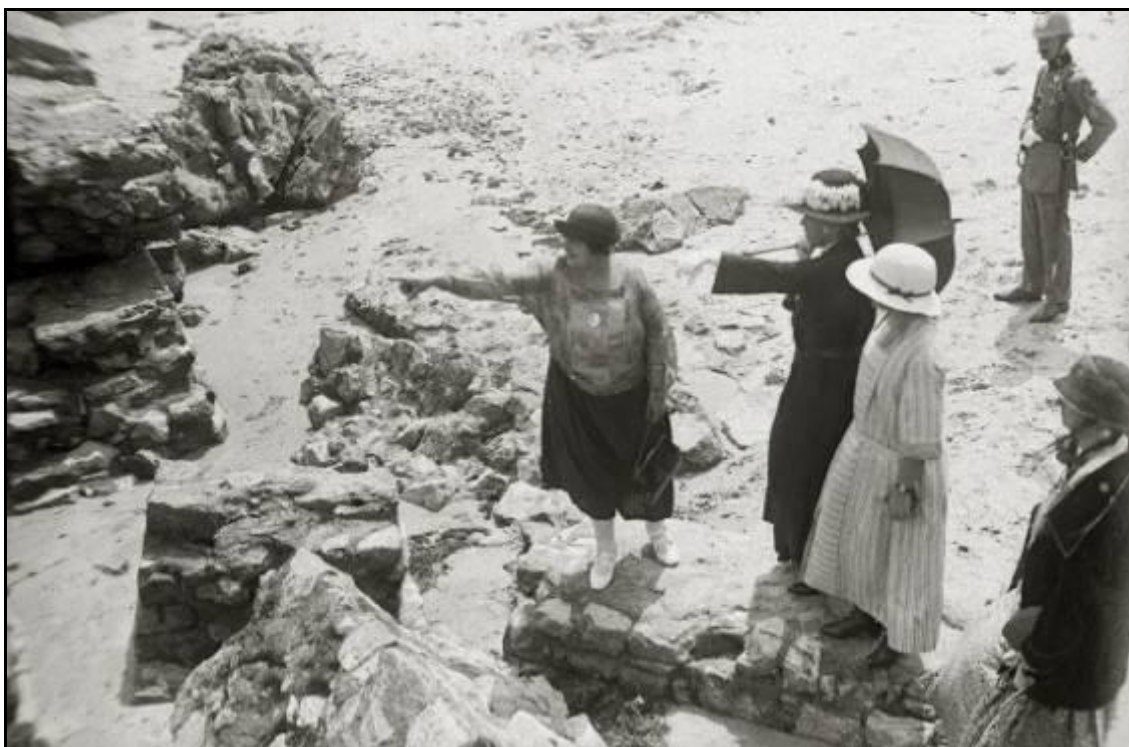
Figura 10. La reina Maria Cristina (de negro y con sombrilla) sobre la cimentación desplazada del muro de costa en 1923. Autor: Pascual Marín. Archivo Kutxa Fototeka.

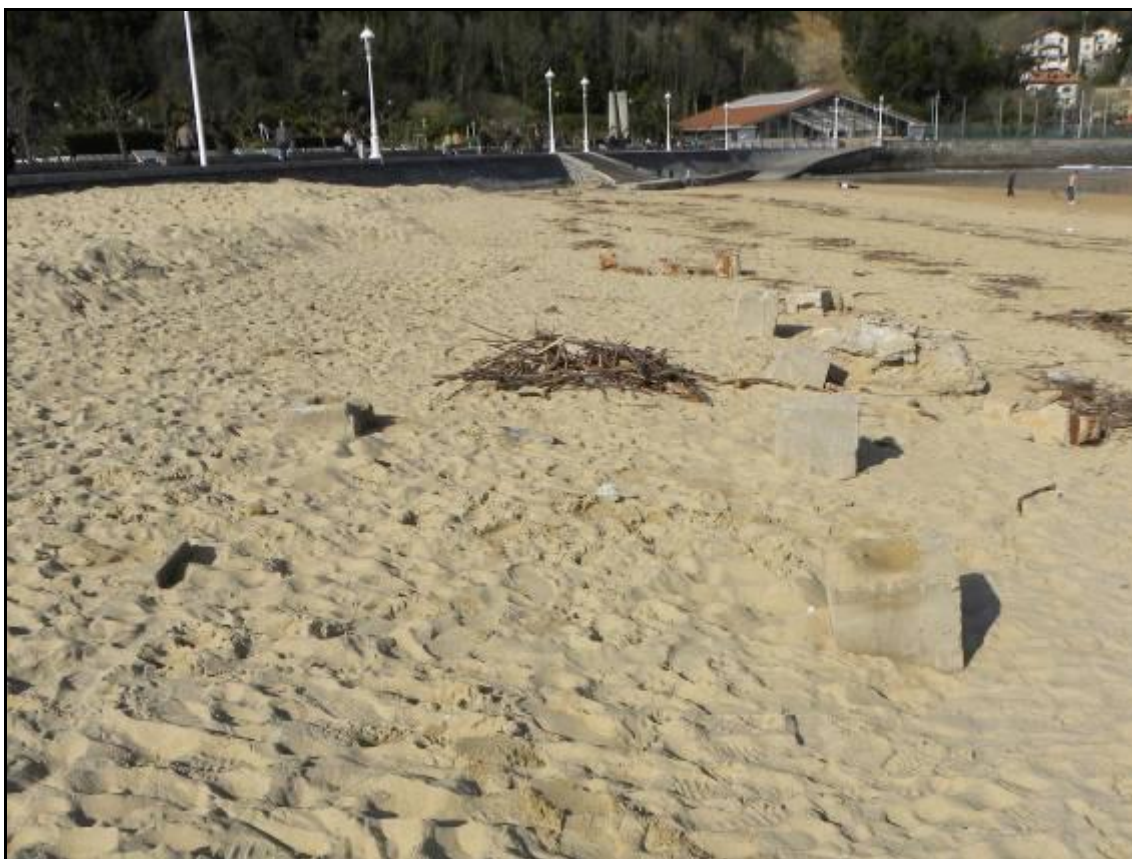
Los temporales de principios de febrero de 2013 han arrastrado mucha arena hacia el interior de la bahía, lo que ha permitido que afloraran diversas estructuras localizadas en la explanación de lo que fue el antiguo campo de maniobras (Figura 29). En la zona cercana al lugar donde estaba situada la cafetería derribada en enero de 2012, además de varios pedazos de la plataforma de hormigón, con placas de pequeños cantos rodados incrustados, correspondientes a la cafetería construida en los años 70 del siglo pasado, y que permaneció hasta 1994, se han observado entre otras estructuras de hormigón y ladrillo, varios bloques de hormigón con un orificio rectangular en la cara superior dispuestos en dos líneas en paralelo. La revisión de fotografías antiguas de la zona, ha permitido confirmar que se trataba de las zapatas donde se insertaban los postes de madera de los pilares que sustentaban la grada norte cercana al muro de costa del campo hípico (Figuras 31 y 32), que se instalaba de manera provisional en agosto-septiembre con motivo del *Gran Concurso Hípico de San Sebastián (1902-1911)*. El servicio de mantenimiento de playas retiró dicha estructura y sus elementos asociados el 21 de febrero de 2013. Asimismo, el 12 de febrero de 2013 se localizó una granada de mano sin detonar y, tras dar aviso al 112 del SOS Deiak, la Ertzaintza se encargó de retirar el artefacto (Figura 30).

Figura 29. Cimentación alineada de las columnas del graderío norte del Campo Hípico de Ondarreta.

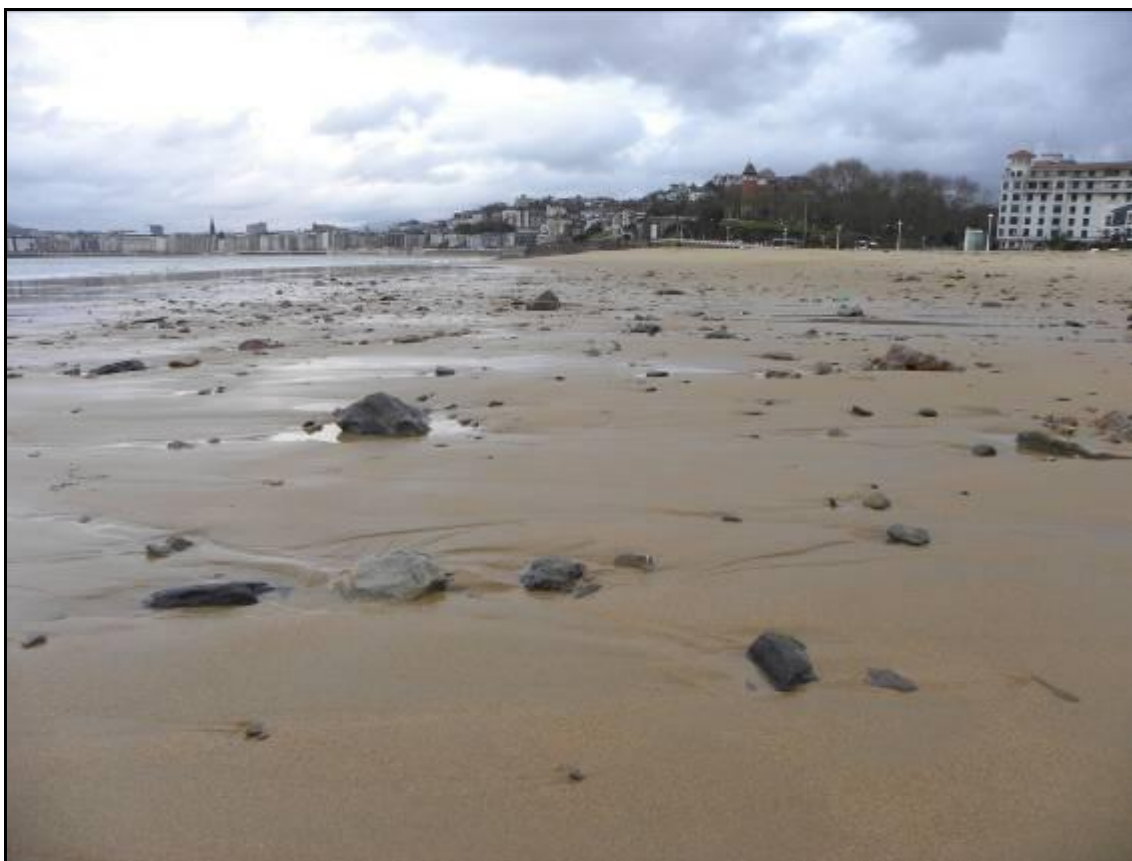
Los cascotes o escombros del antiguo muro de costa y del relleno para la explanación del campo de maniobras, arrastrados por el movimiento de la arena durante años se desplazan lentamente desde la zona alta de la playa hasta la orilla, donde sufren la erosión de las corrientes y del oleaje hasta convertirse en cantos rodados (Figura 33).

Figura 33. Materiales del Campo de Maniobras desplazándose por arrastre lentamente hacia la orilla.

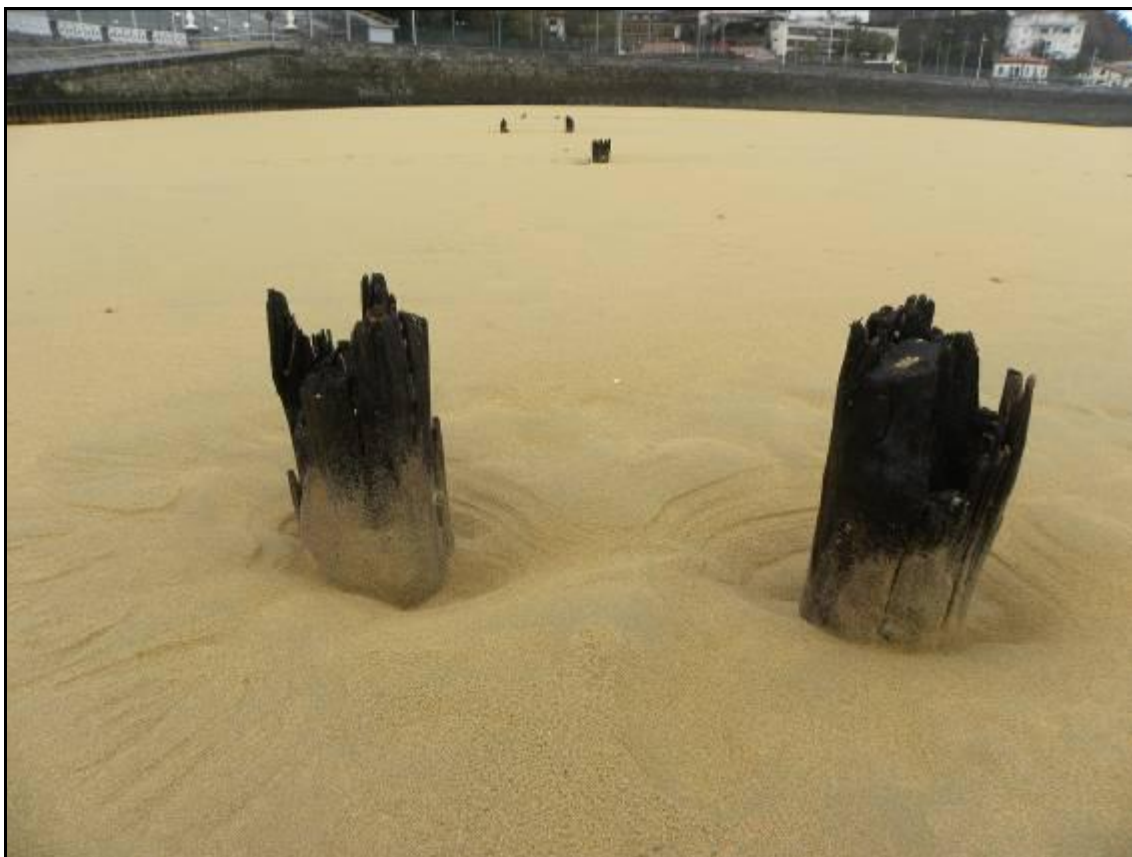
Figura 34. Cubeta anular por retirada de arena alrededor de los postes.

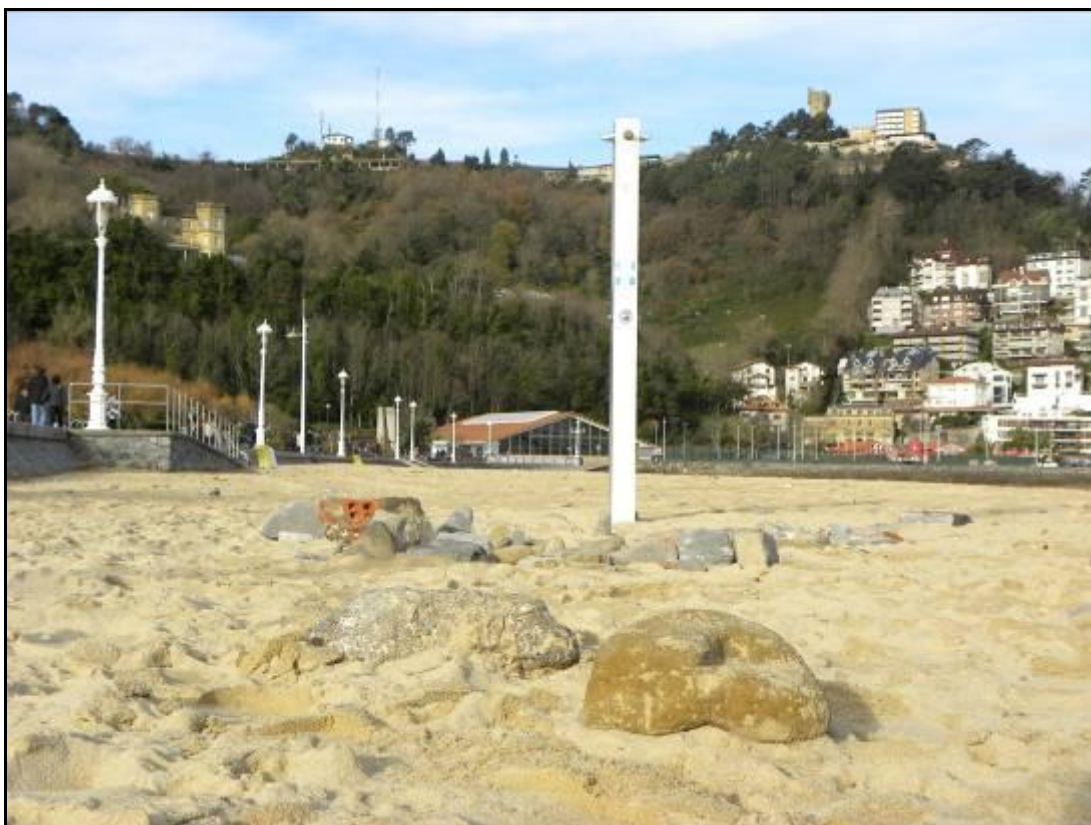
Figura 37. Situación de la playa de Ondarreta en el invierno de 2012-2013.

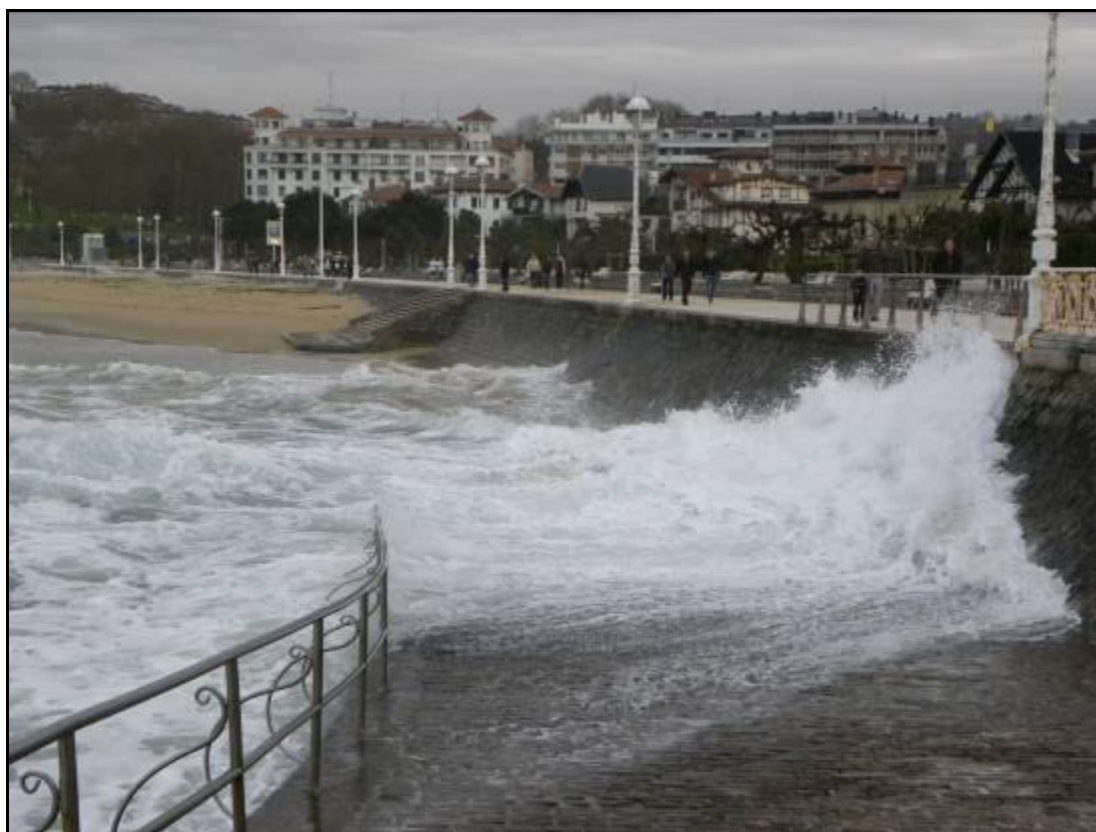
Figura 38. El oleaje moderado golpea el paseo de los jardines de Ondarreta en el extremo occidental.

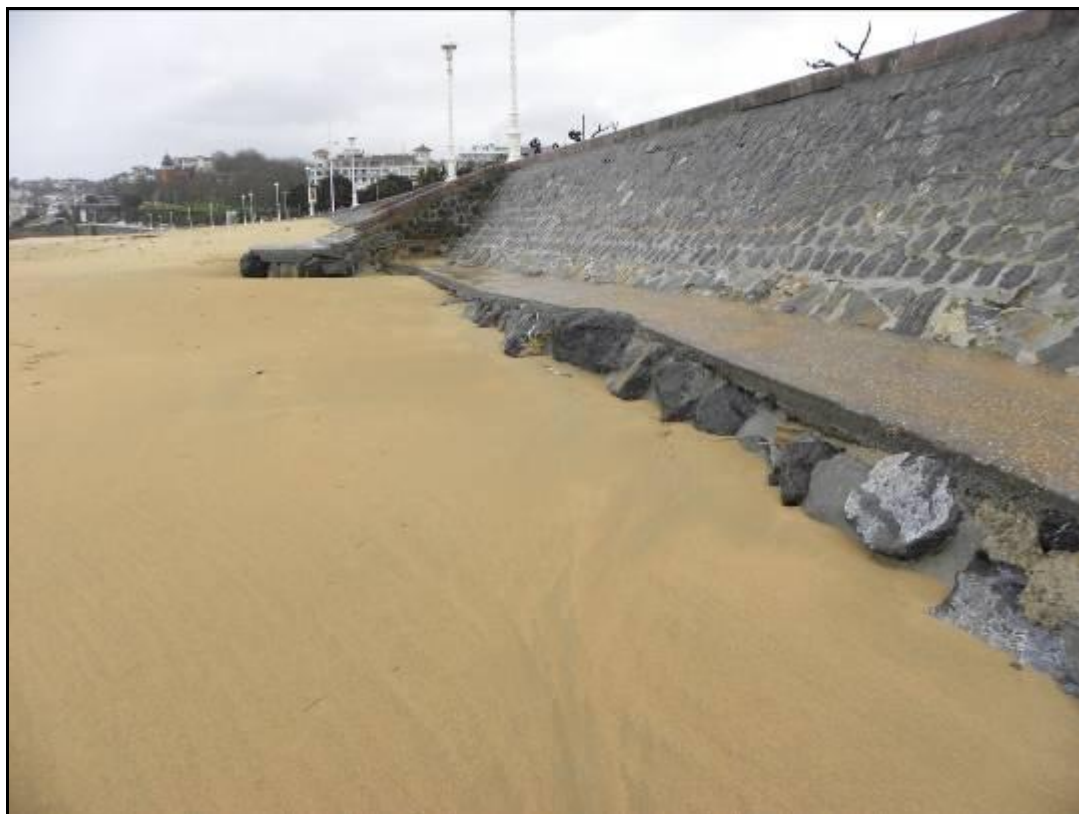
Figura 39. Cimentación del paseo de los jardines de Ondarreta al descubierto.

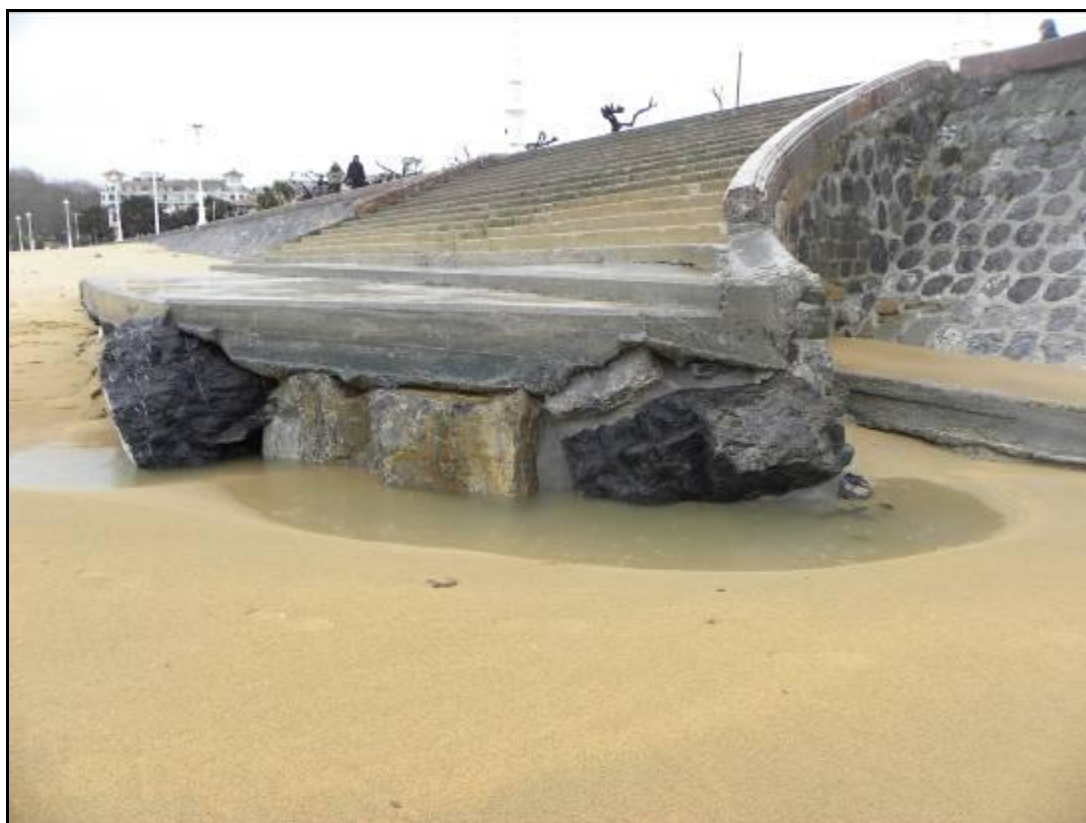
Figura 40. Cimentación de las escaleras occidentales al descubierto.

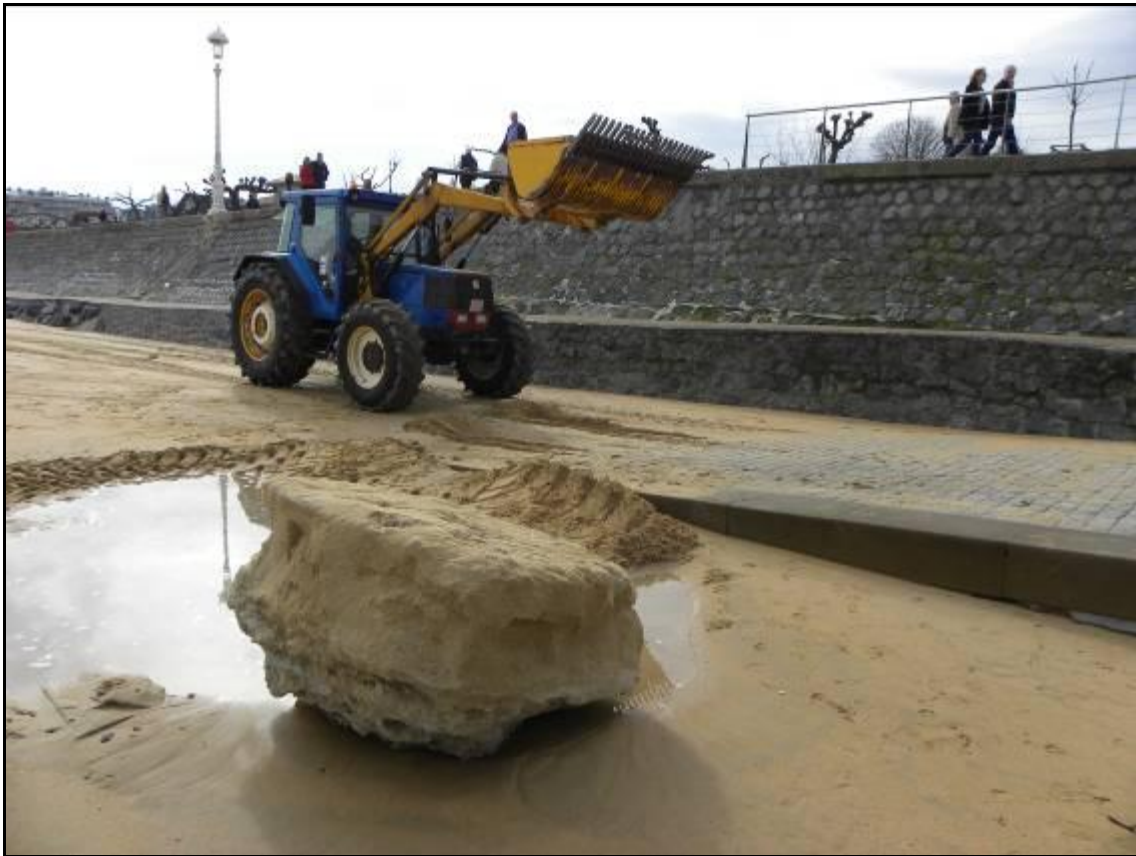
Figura 41. Maquinaria adecuada para limpieza de las playas.

En el mercado existe maquinaria agrícola, las despedregadoras, aperos acoplables a los tractores del servicio de limpieza de playas (Figura 41) que podrían facilitar dicha labor superficial de cribado. La tarea habría que prolongarla durante un período de 3-5 años para asegurar la retirada de la mayor parte de los escombros que afloran. Una vez realizada esta limpia se debería reperfilar la playa por empuje de la arena mediante máquinas topadoras (bulldozers), asemejando un perfil natural suave y de carácter disipativo, con suave pendiente continua desde la cota +4 m cercana al paseo (cota +5 m) hasta el límite inferior de la orilla con marea equinoccial de 0.00 m. Con esta acción de remover horizontes profundos es probable que aparecieran nuevas piedras (cascotes), que permanecen sepultadas en la zona alta de la playa bajo la capa superior de la arena, y que por supuesto también convendría retirar. Tras eliminar las piedras que afloran en la playa, habría que permitir que la dinámica natural de la playa siguiera su curso. El objetivo principal de la restauración sería restablecer los procesos y funciones ecológicas de la playa de Ondarreta, de tal manera que permitan el mantenimiento de un ecosistema autosuficiente integrado en el territorio.
