Estudio arqueológico de la restauración del puente de Puente de Arco (Laviana, Asturias, España)

Archaeological study of the restoration of the Puente de Arco bridge (Laviana, Asturias, Spain)

Este trabajo muestra los resultados de la actuación arqueológica realizada en 2022 con motivo de la restauración del puente de Puente de Arco, siendo promotora de la misma la Consejería de Cultura, Política Llingüística y Turismo del Principado de Asturias, con número de expediente CPCA: 578/22; por otra parte, la ejecución del proyecto corrió a cargo de la empresa GRUPO TRAGSA.

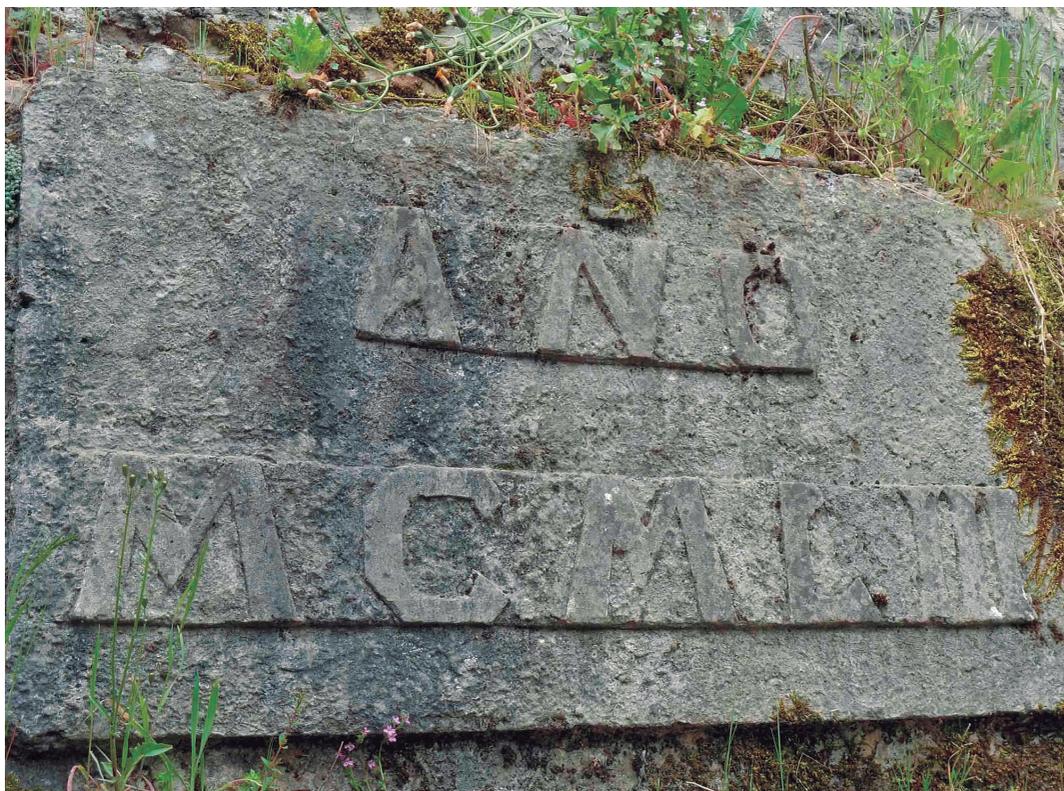
En 1953 tuvo que repararse parte del estribo (aguas arriba) de la margen izquierda, atestiguado por la fecha en números romanos de 1953 (MCMLIII) que aparece en dicho estribo (Fig. 6).

Fig. 6. Testimonio de una de las últimas reparaciones de envergadura: una placa de hormigón atestigua la compostura en 1953 (autores) / Testimony of one of the last major repairs: a concrete plate bears witness to its repair in 1953 (authors).

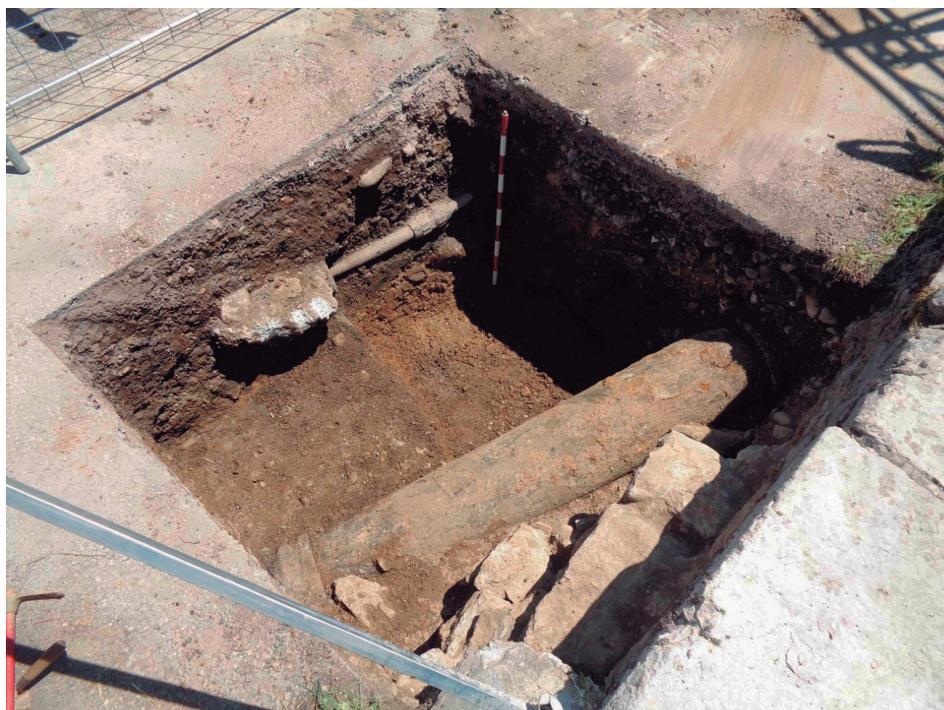
Dispuso de unas dimensiones de 2 x 2 m y una profundidad máxima de 1,20 m en el perfil sur. Los trabajos evidenciaron la existencia de rellenos vinculados a la instalación, en el siglo XX, de la conducción metálica de agua de *Aguas de Langreo* y de la del suministro a la población local (Fig. 9), por lo que resultó imposible documentar resto arqueológico alguno relacionado con suelos o pavimentos originales del puente.

Fig.9. Sondeo practicado en la embocadura norte del puente, en el que se pueden rastrear el rumbo y la disposición de la gran tubería de *Aguas de Langreo* (1928-32) y la traída de aguas vecinal de 1964 (autores) / Sounding carried out at the northern mouth of the bridge, in which the direction and layout of the great *Aguas de Langreo* pipe (1928-32) and the local water supply of 1964 can be traced (authors).

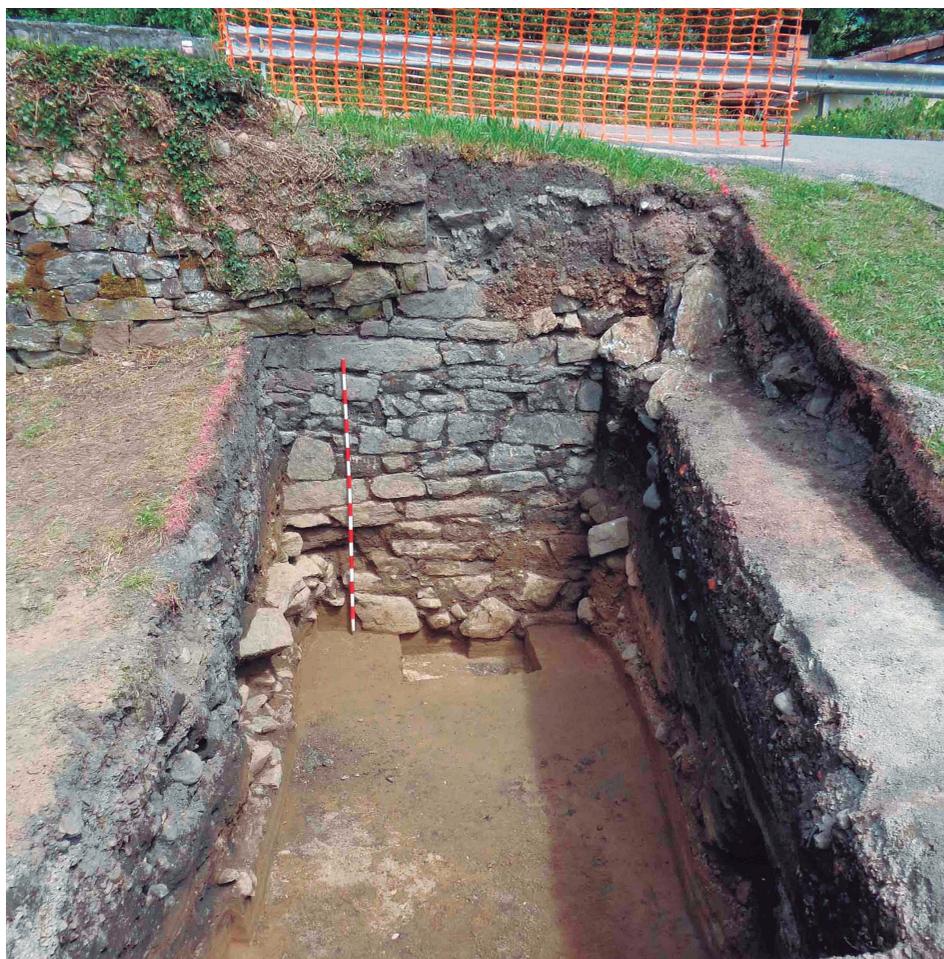
Fig.10. Sondeo efectuado junto al muro de acompañamiento izquierdo (aguas abajo). Los depósitos arenosos, en los que el tiznado procedente del lavado de carbón va tomando intensidad de abajo a arriba, nos van marcando la cronología relativa de los distintos estadios de las "revoluciones industriales", incluyendo el periodo autárquico de máximo apogeo (autores) / Sounding carried out next to the left accompaniment wall (downstream). The sandy deposits, in which the soot from coal washing is gaining intensity from bottom to top, are marking the relative chronology of the different stages of the "industrial revolutions", including the autarkic period of maximum apogee (authors).

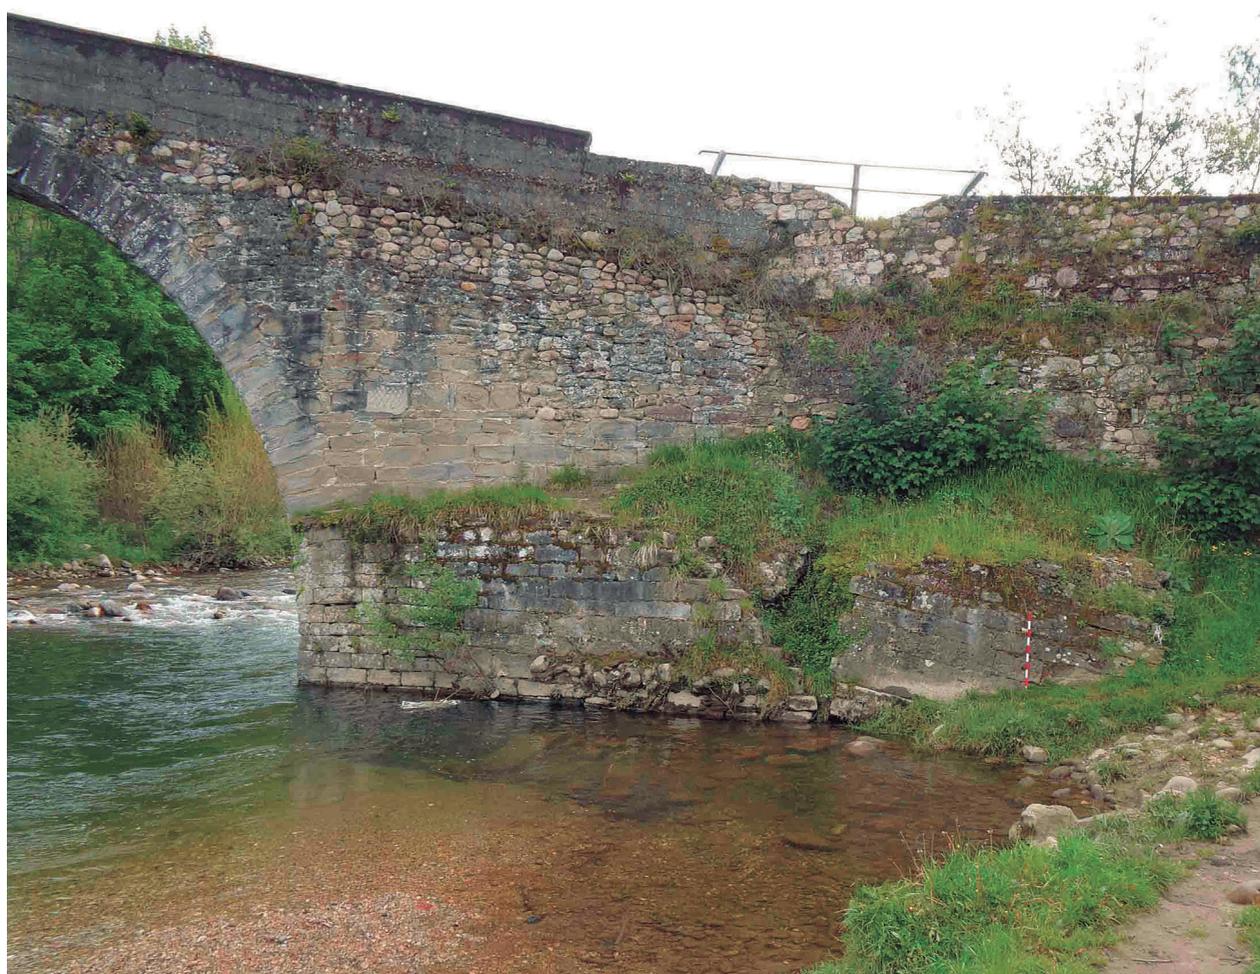
Aproximadamente en el centro, se muestran dos grietas/fracturas que dividen en dos partes la estructu-

ra, aislando asimismo una porción quebrada del núcleo de calicanto que, separado de su contexto original, se comporta, al apreciarse un fenómeno de “encavernamiento” bajo su fábrica, como una isla sin conexión aparente con el tramo estructural en posición primaria. Este hecho lo podemos relacionar con dos fenómenos hidráulicos que se complementan: por una parte, comparen un “sifonamiento” y “tubificación” o “*piping*” fruto de varias grietas o “coladuras” que, aguas arriba del puente, permiten, en momentos puntuales de las crecidas, la infiltración de agua con el consiguiente lavado y arrastre de finos (arena y cal), dejando como testigos los “bolos” que formaban parte de la masa u “hormigón” de la época (Fig. 13); por otra parte, además del avenamiento del agua de las filtraciones como agente, operó una erosión adicional relacionada con la figura de la “socavación”, que en este caso nos atreveríamos a llamar “retrógrada”, ya que, aguas abajo, la inundación con las crecidas del canal de salida de las filtraciones genera pequeños torbellinos, con la consiguiente “socavación” e incremento del “encavernamiento”.

Fig.11. Aspecto, antes de la intervención arqueológica, de la avería localizada en la subestructura que configura el estribo izquierdo (aguas abajo) (autores) / Appearance, before the archaeological intervention, of the damage located in the substructure that configures the left abutment (downstream) (authors).

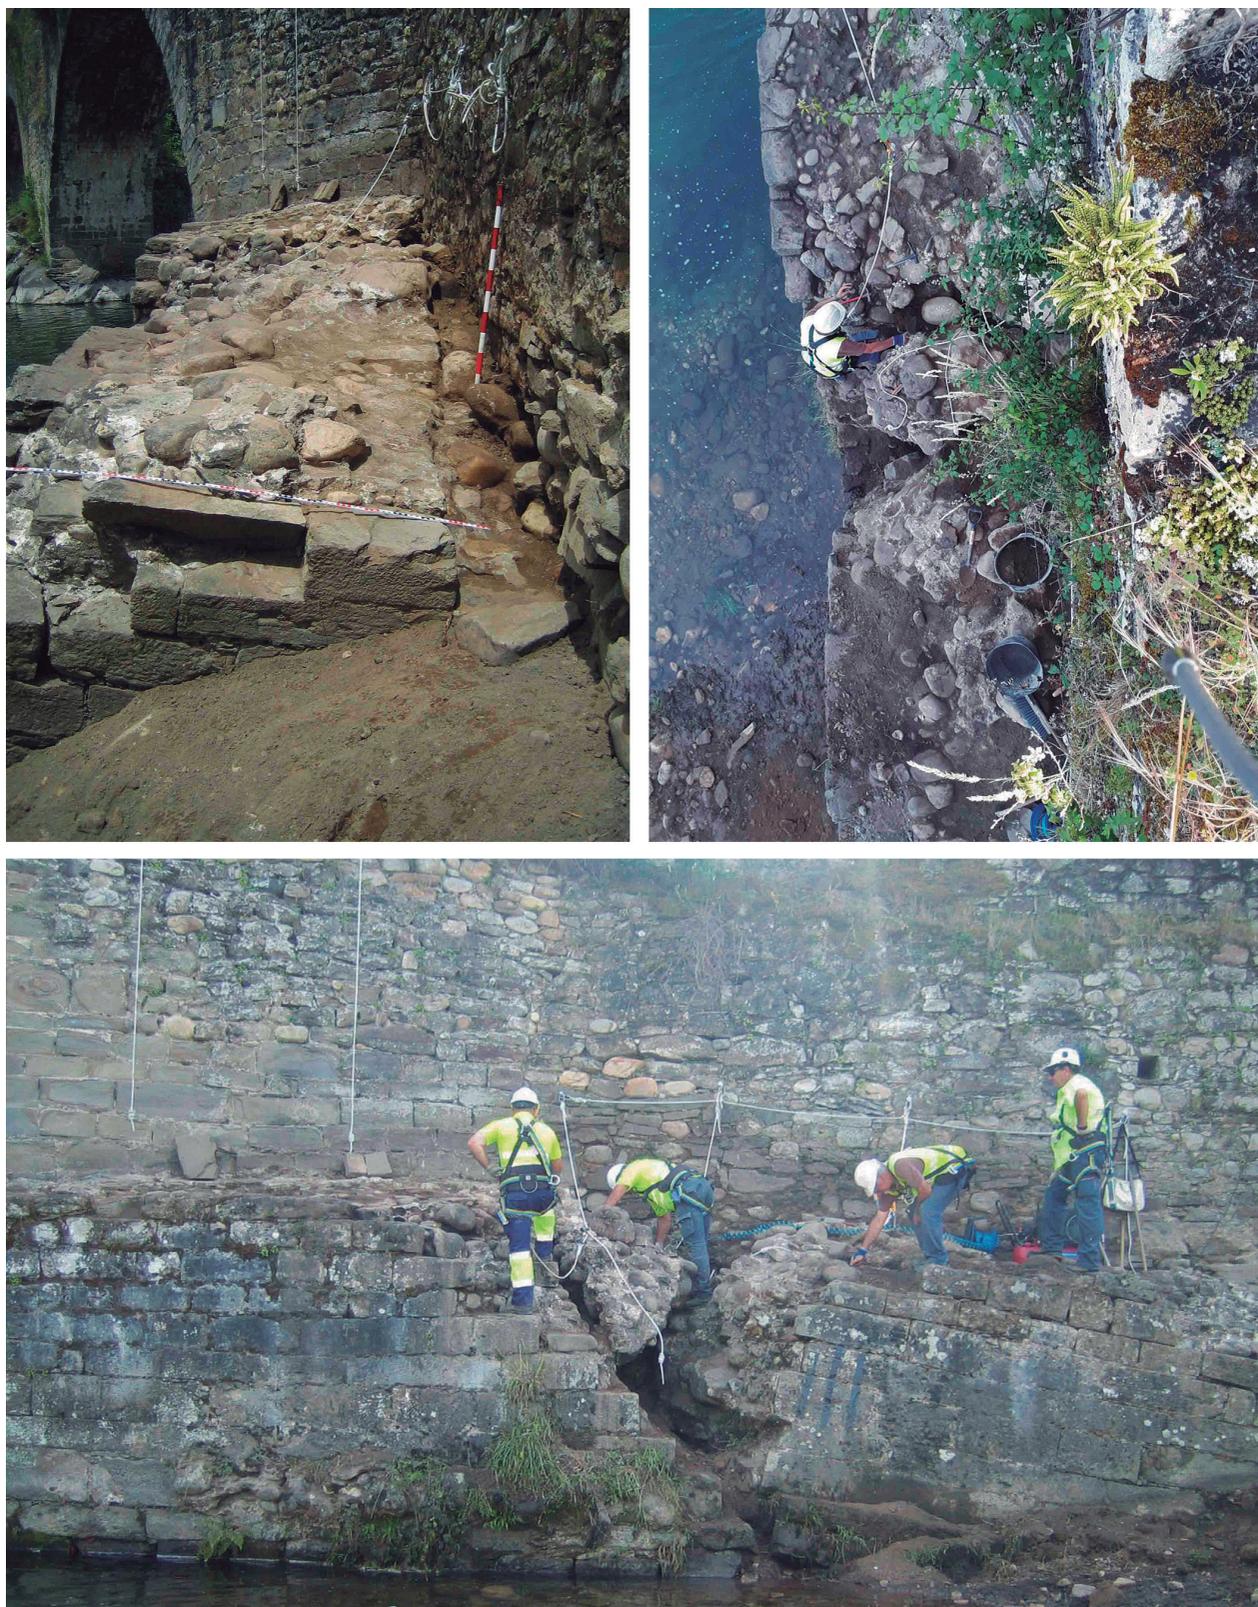
Fig.12. Excavación de los sedimentos que sellaban y enmascaraban la plataforma de la subestructura que configura el estribo izquierdo (arriba, izquierda); detalle cenital del proceso de excavación de la isla de calicanto, producto de una fractura por un asiento diferencial (arriba, derecha) y particular frontal de la avería con la fractura que divide en dos la subestructura (abajo) (autores) / Excavation of the sediments that sealed and masked the platform of the substructure that makes up the left abutment (above, left); Aerial detail of the excavation process of the island of stone wall, product of a fracture due to a differential seat (above, right) and frontal particular of the damage with the fracture that divides the substructure in two (below) (authors).

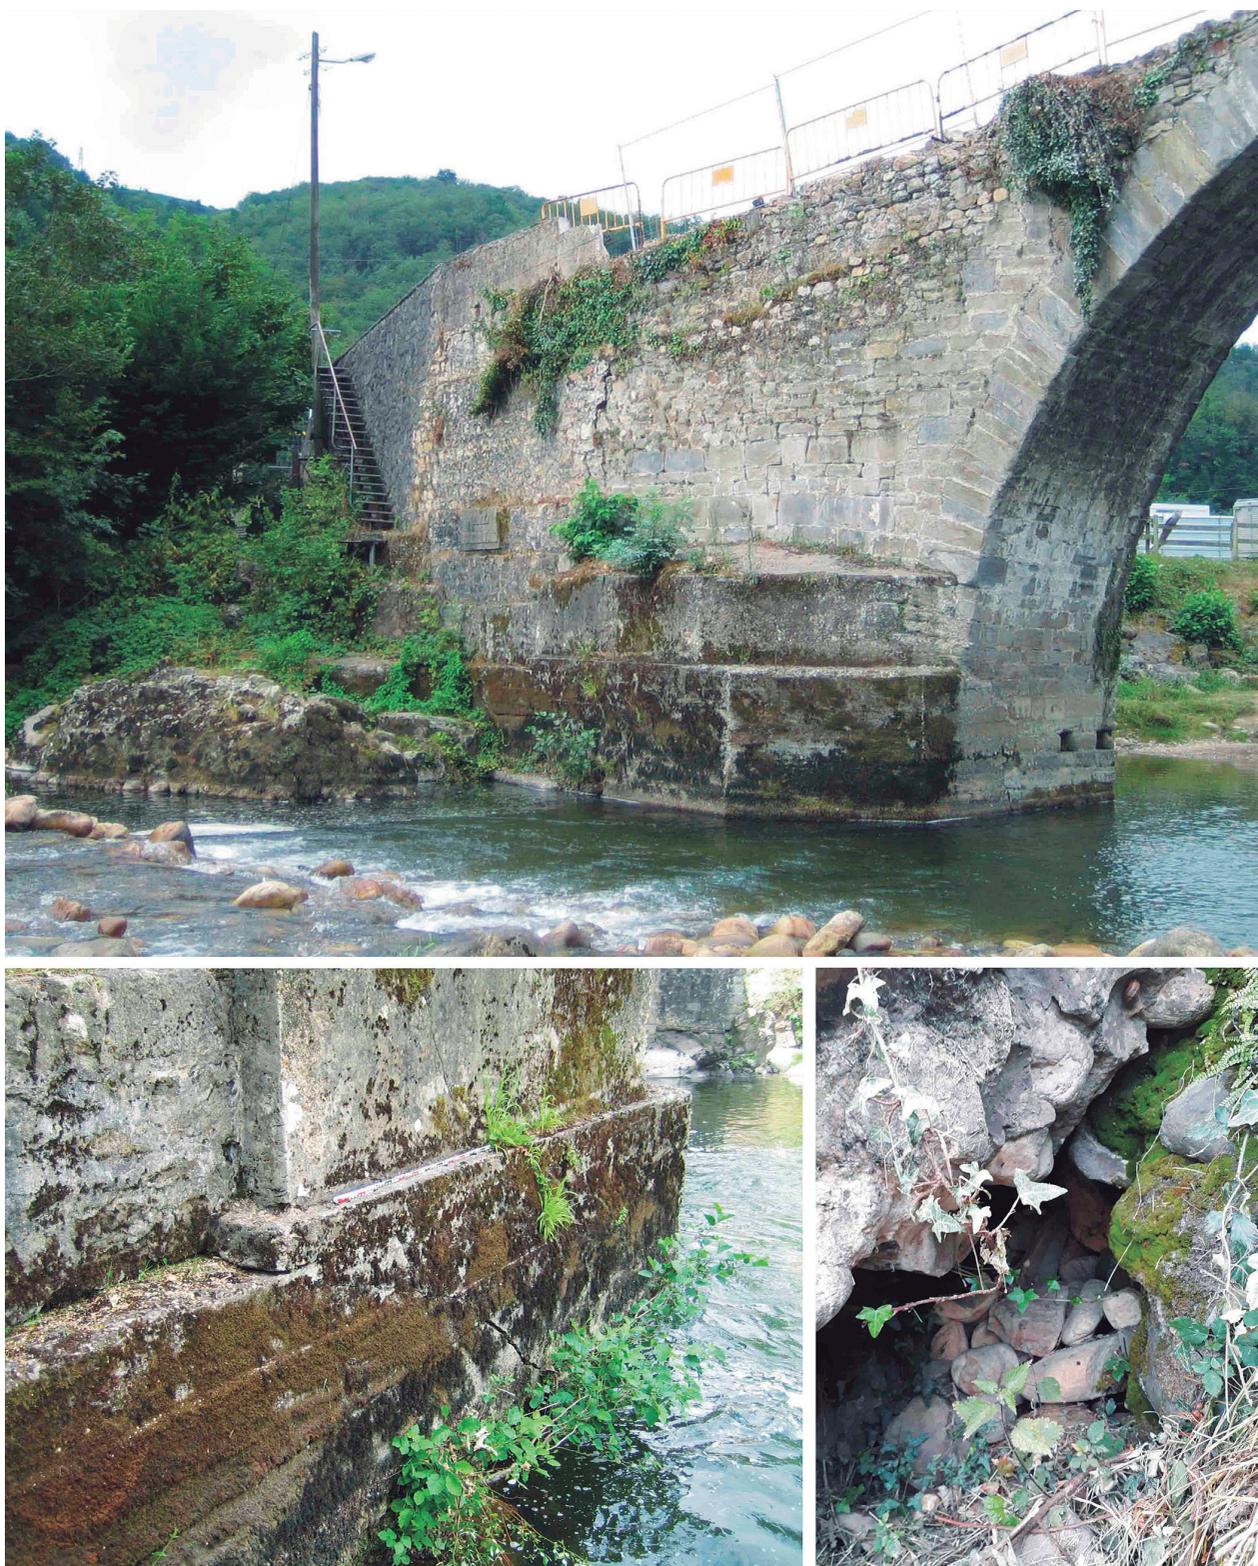
Fig.13. Imagen del estribo izquierdo, aguas arriba, donde se distingue en la base de la subestructura una reparación con hormigón moderno y, a su lado, el relicto de calicanto que sobrevivió a uno de los procesos destructivos que sufrió el puente, ejerciendo de defensa o tajamar de fortuna (arriba); quebradura presente en el hormigón moderno de la subestructura, aguas arriba, que, con crecidas, genera el fenómeno de "tubificación" bajo el estribo (abajo, izquierda); y apariencia del "encavernamiento", aguas abajo, antes de su limpieza (abajo, derecha) (autores) / Image of the left abutment, upstream, where a repair with modern concrete can be seen at the base of the substructure and, next to it, the relict of stone wall that survived one of the destructive processes that the bridge suffered, acting as a defense or cutwater of fortune (above); crack present in the modern concrete of the substructure, upstream, which with floods generates the phenomenon of "tubing" under the abutment (below, left) and the appearance of "caverning", downstream, before cleaning (below, right) (authors).

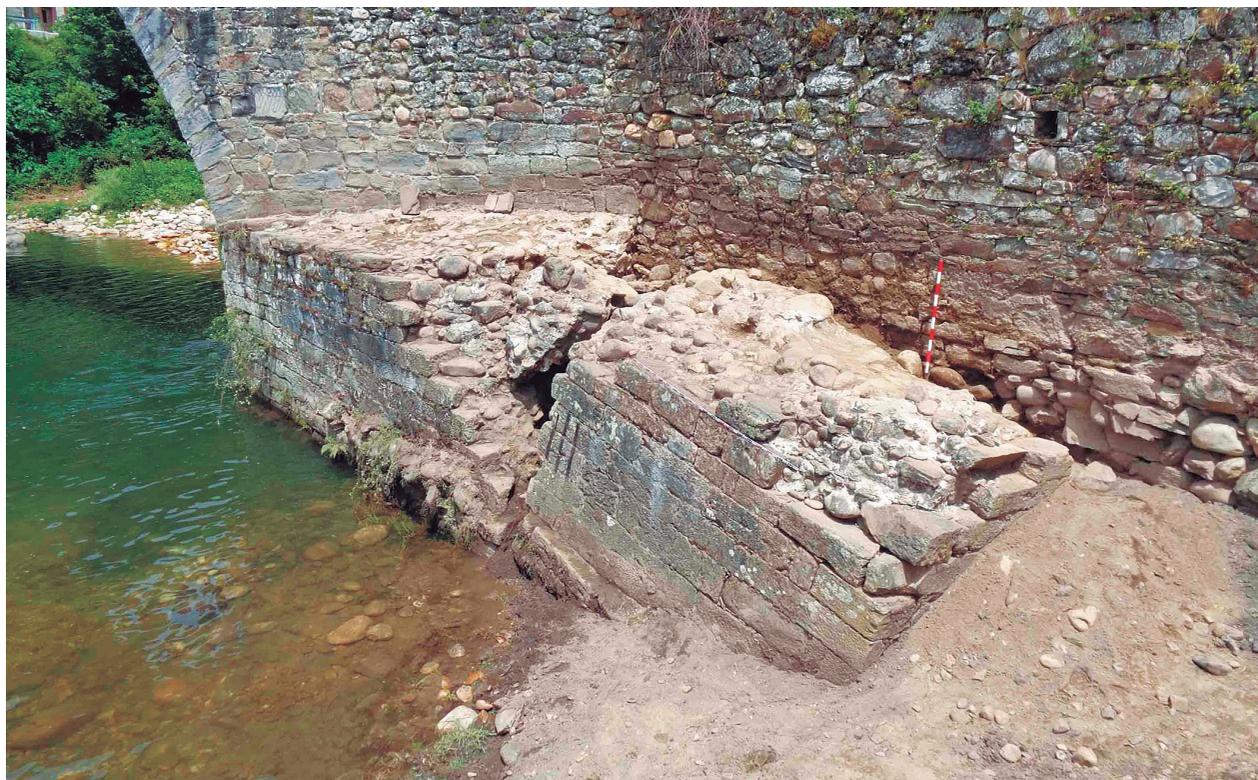
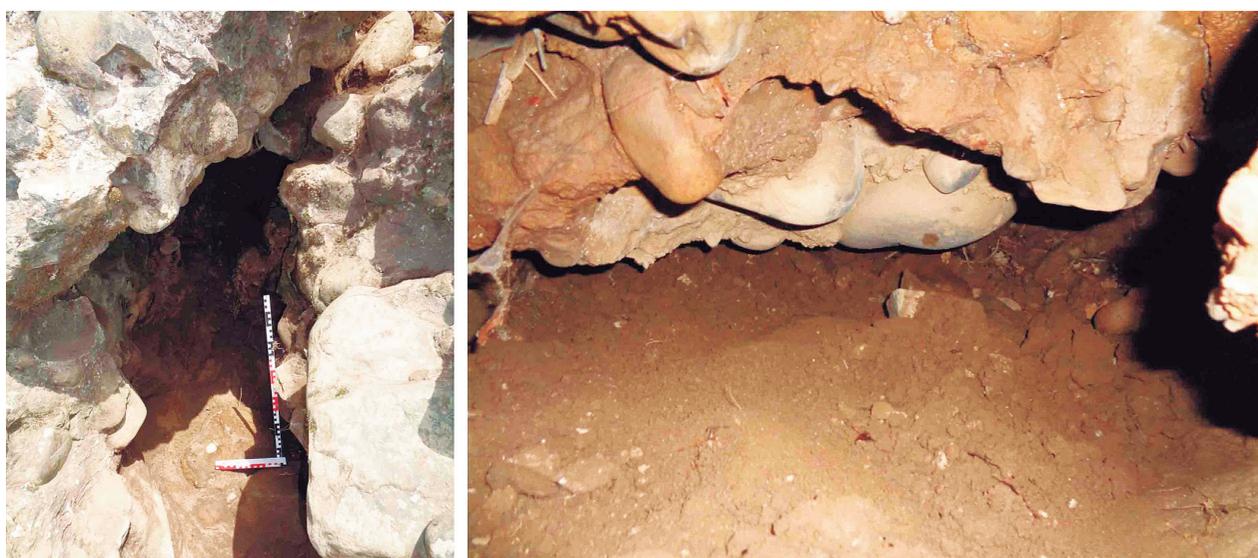
La observación también permitió comprobar que, buscando la pretendida solidez del núcleo de calicanto, en el último de los varios colapsos parciales que sufrió el puente durante el siglo XX, se decidió aprovechar la avería, aquí delimitada, como parte del cimiento para levantar un nuevo “muro de acompañamiento”. No obstante, el fenómeno de “encavernamiento” referido ha provocado que dicho muro, en un tramo de un me-

tro aproximadamente, coincidiendo con las grietas, se enderezase sin cimentación (“en el aire”) (Fig. 14), indicando un sitio/porción candidato al colapso.

Fig.14. Estado de la avería después del proceso de excavación arqueológica (arriba); el “encavernamiento” después de su limpieza (abajo, izquierda) y final y parte posterior del “encavernamiento”, adentrándose bajo un sector de la subestructura del estribo izquierdo (abajo, derecha) (autores) / Damage status after the archaeological excavation process (above); the “caverning” after cleaning (below, left) and end and rear of the “caverning”, entering under a sector of the substructure of the left abutment (below, right) (authors).

El otro punto significativo de la investigación se centró en la avería que el puente manifiesta en la subestructura sobre la que descansa el arco original y se desarrolla el muro de acompañamiento izquierdo. Esta avería o fractura, motivada por un asiento diferencial de la cimentación, trajo como consecuencia que el frente del “muro de acompañamiento” se desmoronase muchas veces, ya que siempre se levantó sobre la ruina anterior sin un trabajo de cimentación apropiado.

A la par, unas grietas, aguas arriba, generan, con las crecidas del río, un fenómeno de “tubificación” y “sifonamiento”, propiciando, en la fase más álgida, la salida del agua filtrada por la fractura de la avería.

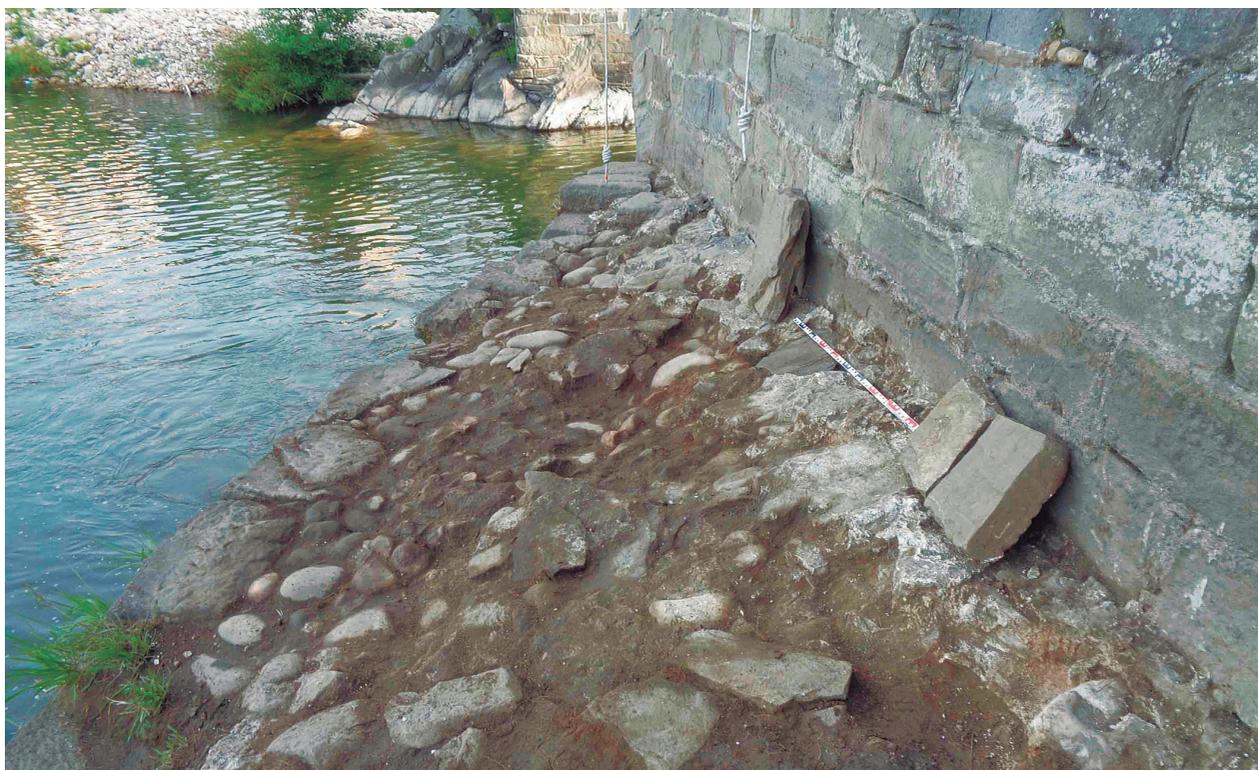
Asimismo, la actuación desveló que la fábrica de la subestructura, en su parte superior, iba sellada e impermeabilizada por un enlosado, que se articulaba sobre una cama de mortero con la inclinación pertinente para dirigir la escorrentía pluvial (Fig. 15).

Fig.15. Núcleo intacto de calicanto de la subestructura del estribo izquierdo; las losas arrumbadas contra la pared son las evidencias del sellado e impermeabilización de ese núcleo (autores) / Intact nucleus of stone wall of the substructure of the left abutment; the slabs stacked against the wall are evidence of the sealing and waterproofing of that nucleus (authors).

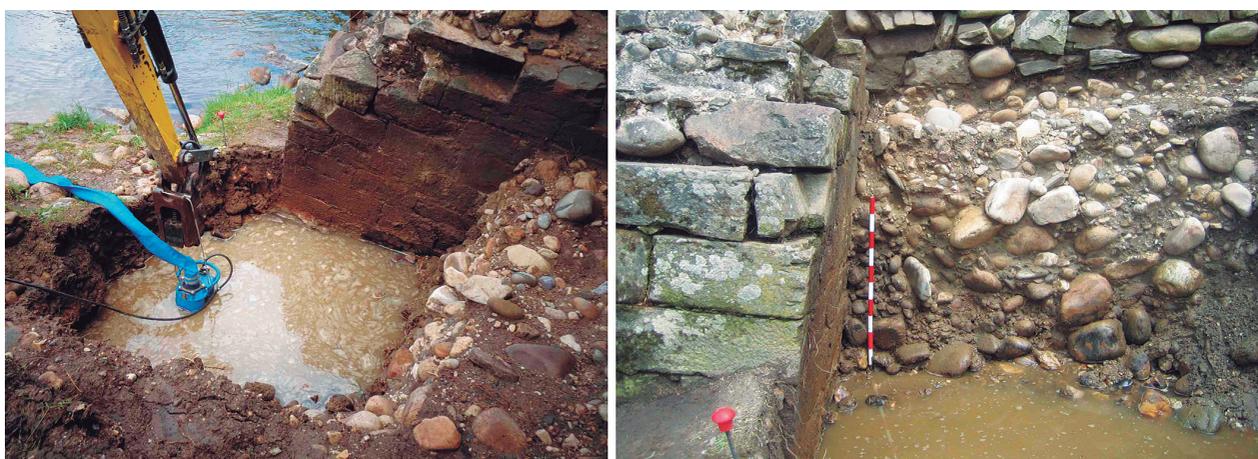
unas dimensiones de 3 x 2,50 m y una profundidad máxima de 1,75 m en el perfil este, junto a la pared del citado muro de acompañamiento. En estos trabajos resultó imprescindible el empleo de una bomba sumergible de gran caudal para agotar las aguas, ya que la excavación, en algún momento, transitó en profundidades bajo la lámina de agua del río (Fig. 16).

Fig.16. Sondeo en el vuelco o evidencia del asiento diferencial que, a pesar de los esfuerzos realizados, resultó vano, al no poder determinar con exactitud la naturaleza del substrato (izquierda); detalle de la no cimentación convencional del muro de acompañamiento izquierdo, aguas abajo (derecha) (autores) / Sounding in the overturning or evidence of the differential settlement that, despite the efforts made, was in vain, as it was not possible to determine the exact nature of the substrate (left); detail of the conventional non-foundation of the left accompaniment wall, downstream (right) (authors).

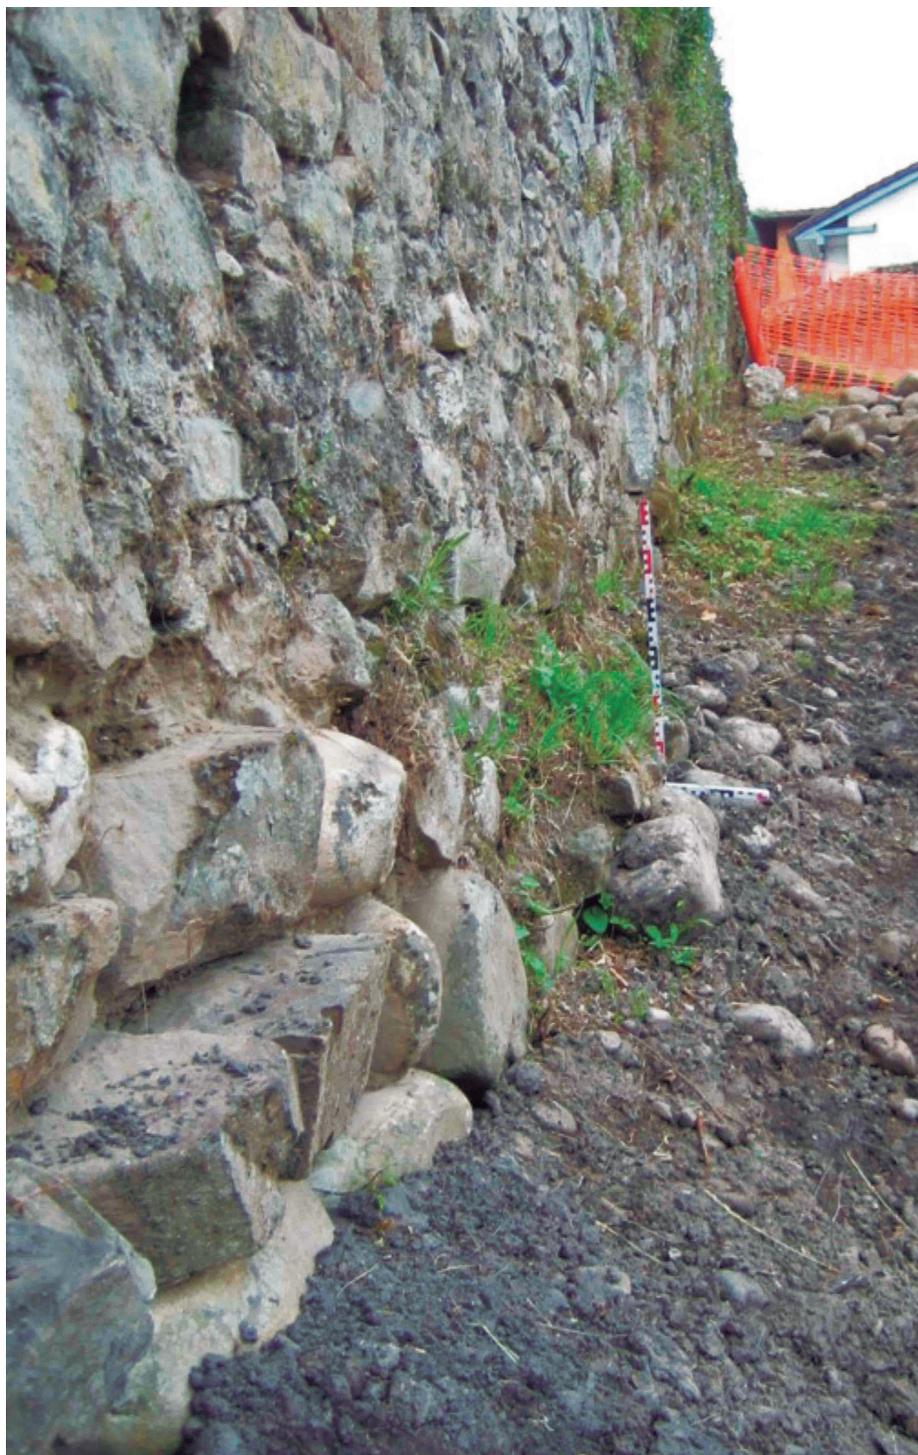
asentaba sobre el relleno de cantos, gravas y arenas de río, sin una zanja de cimentación específica. Este proyecto de cimentación, poco profundo, se vio alterado en su día por la apertura de la rampa de acceso al río paralela al puente. El declive del repecho dejó descalzo, en buena parte, al muro, quedando el fundamento "colgado" y, en algunos puntos, comprometido (Fig. 17).

Fig.17. Porción del muro de acompañamiento izquierdo, aguas abajo, donde una rampa de acceso al río eliminó los rellenos y dejó la "cimentación colgada" (autores) / Portion of the left accompaniment wall, downstream, where an access ramp to the river eliminated the fills and left the "hung foundation" (authors).

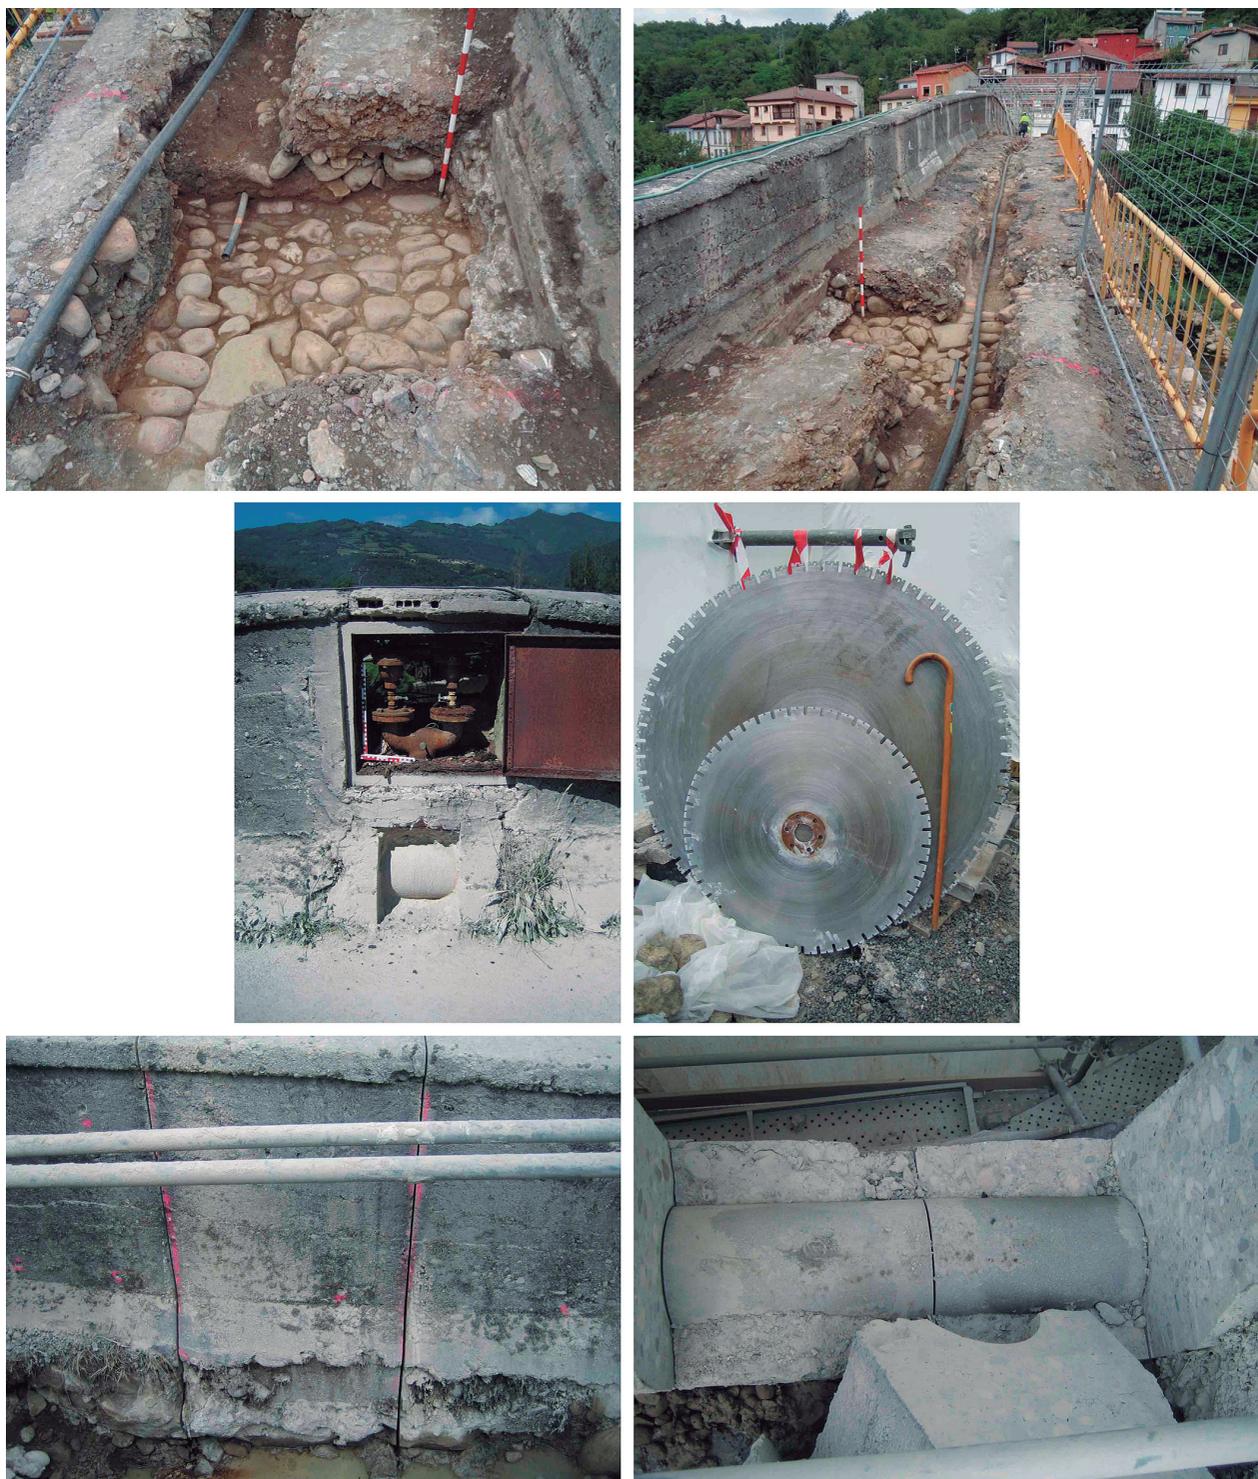
Contó con unas dimensiones de 1,80 x 1,50 m y una profundidad máxima de 0,65-0,70 m. El vaciado sacó a la luz un tramo del pavimento original (formando parte del proyecto de Benito Álvarez Perera de 1800), relativamente en buen estado, aunque tocado por la cimentación de la tubería de *Aguas de Langreo* que transita encastrada en un pretil de hormigón (Fig. 19).

Fig.19. Pavimento original del proyecto de B. Álvarez Perera, definido a partir de “bolos” de tamaño medio e inciertamente organizados (arriba, izquierda); perspectiva, desde la izquierda, de la calzada del puente, con la frontera donde desaparece la pavimentación original, justo donde toma cuerpo el incipiente “lomo de asno” (arriba, derecha); pequeño sondeo en el pretil de hormigón (aguas abajo) para determinar las características del acomodo de la tubería de *Aguas de Langreo* y decidir la manera de su retiro (centro, izquierda); las tres imágenes siguientes testimonian la decisión: un juego de sierras industriales para cortar hormigón solucionó el problema arqueológico, arquitectónico y ambiental, ya que, con la presencia del río, las opciones eran limitadas; el corte y el vuelco de pequeños tramos del pretil hacia la calzada resultó el desenlace adecuado (autores) / Original pavement of the project by B. Álvarez Perera, defined by medium-sized and uncertainly organized “boluses” (above, left); Perspective, from the left, of the bridge roadway, with the border where the original paving disappears, just where the incipient “curvature” takes shape (above, right); small sounding in the concrete parapet (downstream) to determine the characteristics of the accommodation of the *Aguas de Langreo* pipe and decide the way to remove it (center, left); the following three images testify to the decision: a set of industrial saws to cut concrete solved the archaeological, architectural and environmental problem, since, with the presence of the river, the options were limited; the cutting and overturning of small sections of the parapet towards the roadway was the appropriate outcome (authors).

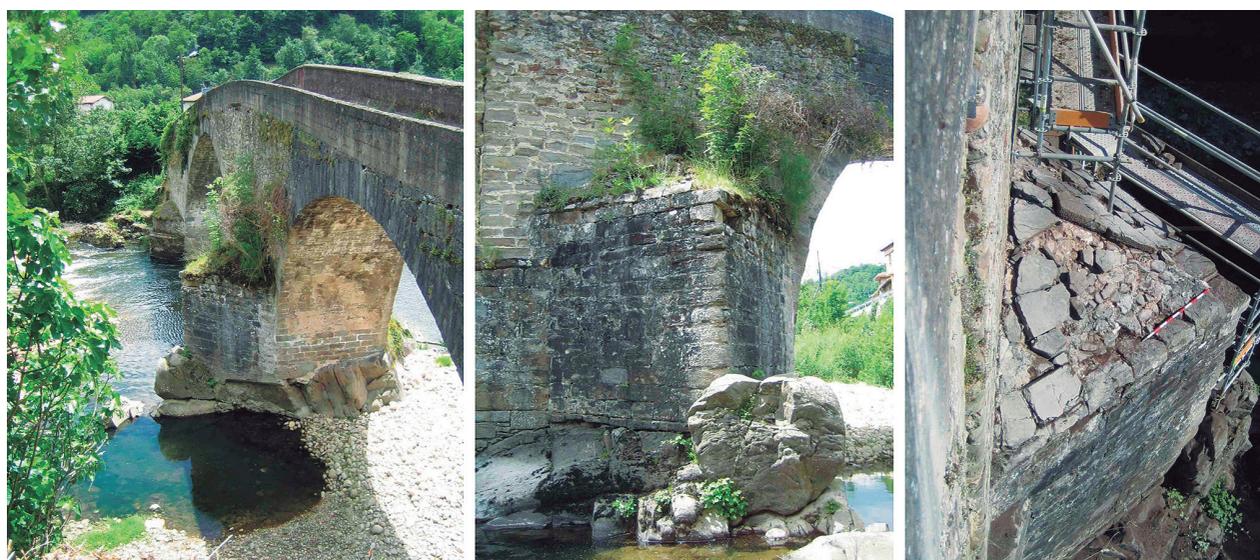
Este tajamar se sitúa en el lado este (aguas arriba) del pilar central del puente (coordenadas X-293.426,41 e Y-4.790.408,55). Se trata de un tajamar triangular en bastante buen estado, si bien, su cumbrera estaba colonizada por una considerable vegetación con raíces intrincadas, generando una maraña difícil de acometer. La limpieza y adecuación para su restauración pusieron de manifiesto las siguientes circunstancias:

Fig.20. Panorámica del puente aguas arriba (izquierda); pormenor del tajamar antes de su excavación, con las evidencias de una vegetación intrincada (centro) e imagen final después de su limpieza, con los restos de la cumbrera totalmente desligada del núcleo de calicanto (autores) / Panoramic view of the bridge upstream (left); detail of the cutwater before it was excavated, with evidence of intricate vegetation (center) and final image after it was cleaned, with the remains of the “cap” totally detached from the stone wall nucleus (authors).

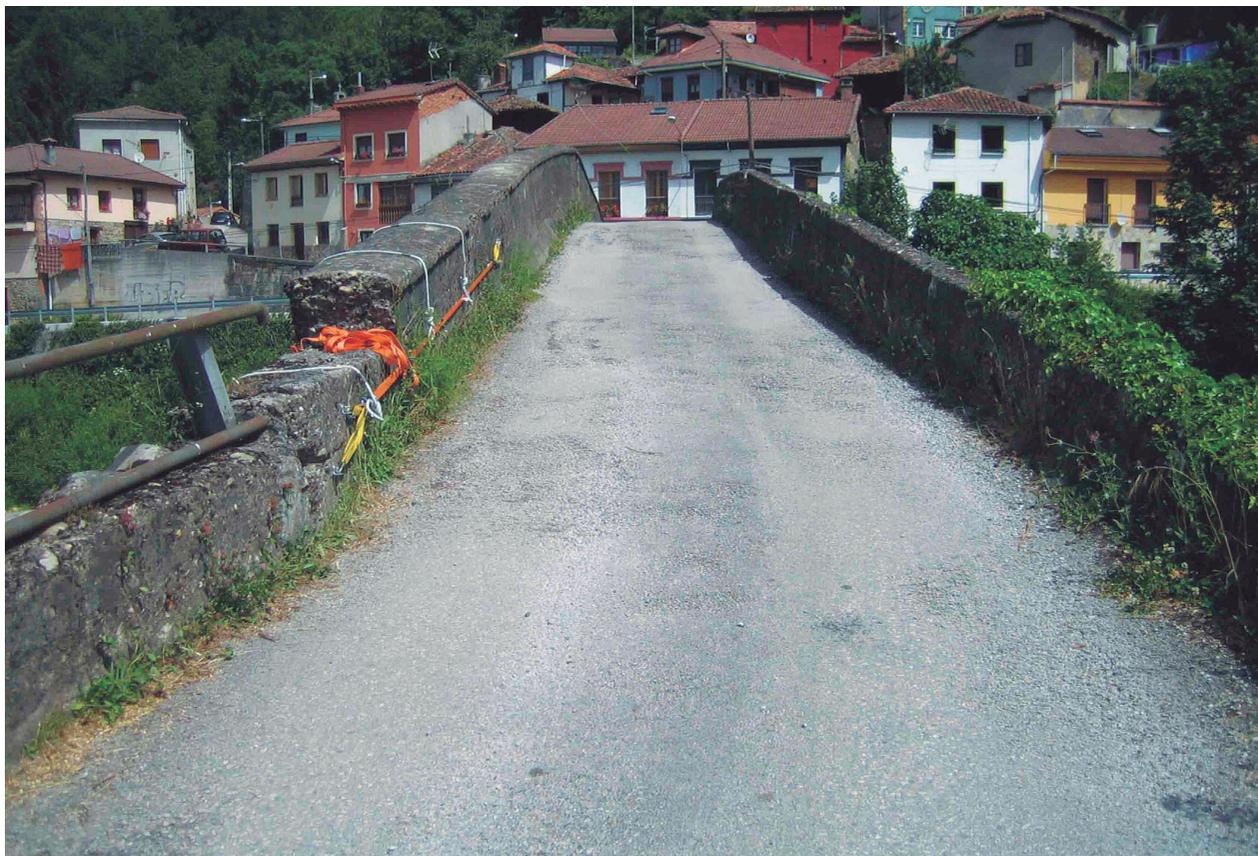
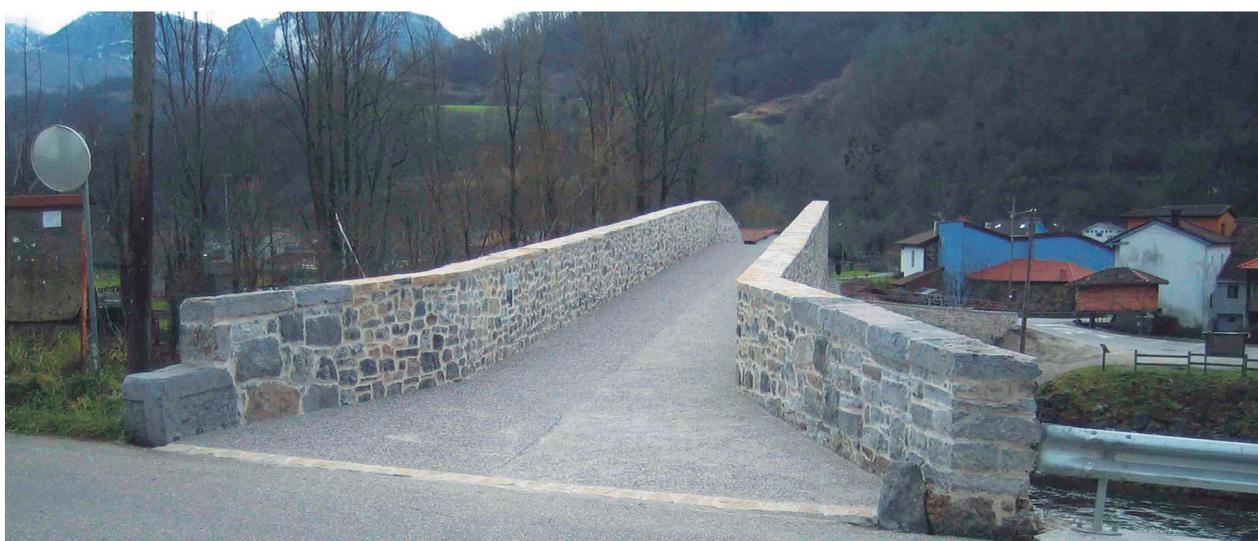
Fig.24. Imágenes para colacionar: la confrontación entre el antes y el después deja pocas dudas. Teniendo en cuenta que el puente seguirá soportando el tráfico rodado por algún tiempo, hasta que se resuelvan los trámites administrativos de su propiedad, la sustitución del asfalto por un hormigón lavado, de agregado visto, recordando a un *"opus signinum"* moderno, resulta muy oportuna (autores) / Images to collate: the confrontation between the before and after leaves few doubts. Bearing in mind that the bridge will continue to support road traffic for some time, until the administrative procedures for its ownership are resolved, the substitution of the asphalt for a washed concrete, of exposed aggregate, reminiscent of a modern *"opus signinum"*, is very timely (authors).

Atendiendo al cúmulo de circunstancias señaladas, una hipotética recuperación del suelo original, restañando lo mucho perdido, aparte de ser una quimera, resultó una ilusión, máxime si se tiene en cuenta que el tráfico rodado, en principio, está permitido (Fig. 24).
