# Estudio arqueológico de la restauración del puente de Puente de Arco (Laviana, Asturias, España)

## Archaeological study of the restoration of the Puente de Arco bridge (Laviana, Asturias, Spain)

Este trabajo muestra los resultados de la actuación arqueológica realizada en 2022 con motivo de la restauración del puente de Puente de Arco, siendo promotora de la misma la Consejería de Cultura, Política Llingüística y Turismo del Principado de Asturias, con número de expediente CPCA: 578/22; por otra parte, la ejecución del proyecto corrió a cargo de la empresa GRUPO TRAGSA.

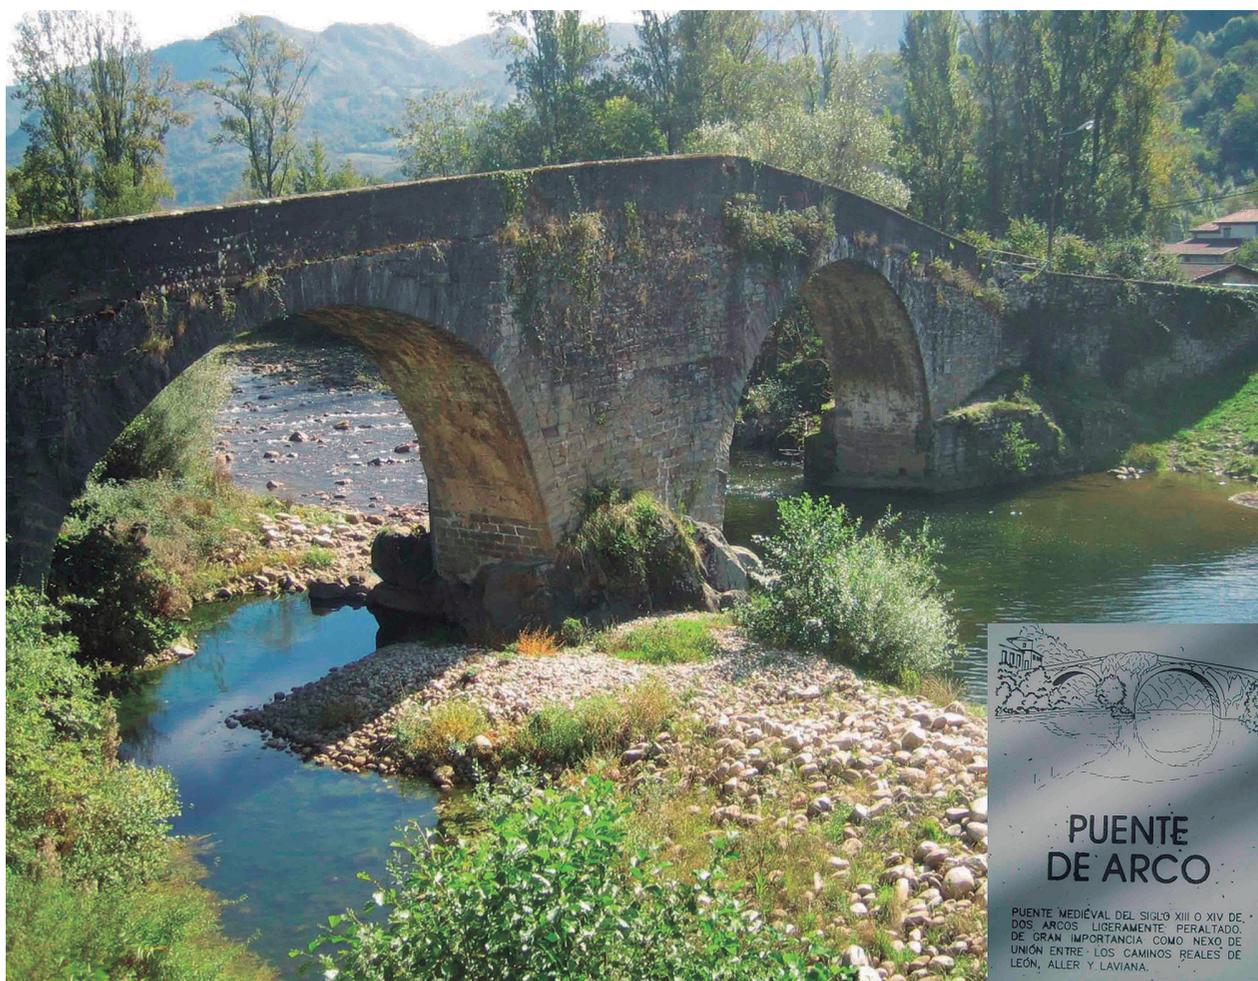
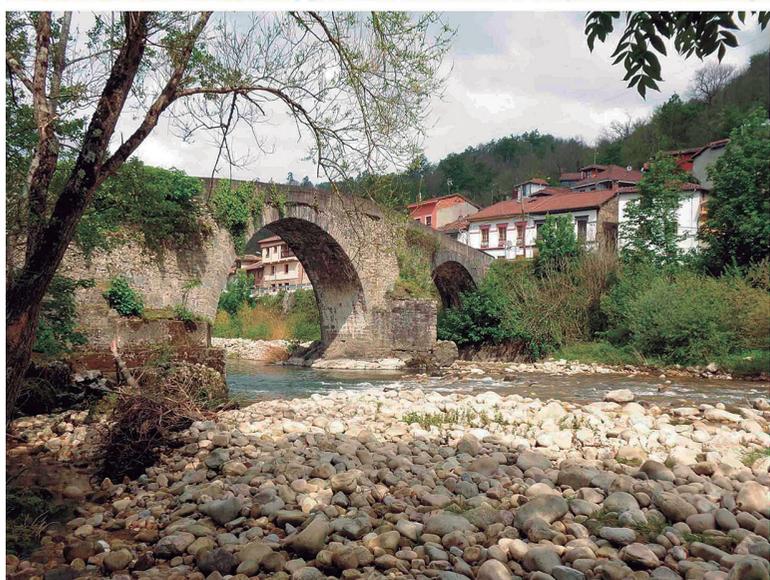
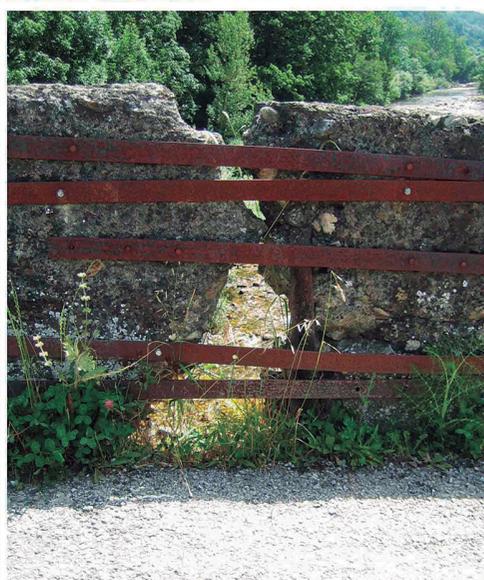
**Fig.2.** Vistas generales del puente antes de su restauración (aguas abajo y aguas arriba) en las que se pueden apreciar los pretiles de hormigón, la cimentación de la pila central (capaz de soportar la carga proveniente de la superestructura), las características del tajamar, muy enraizado, y la rampa comprometida de acceso al río. En los recuadros: detalle del estado previo de uno de los pretiles (este), con fracturas y lañas metálicas encadenadoras; también, punto de vista, en formato de señalización, que considera a la infraestructura como medieval (autores) / General views of the bridge before its restoration (downstream and upstream) in which you can see the concrete parapets, the foundation of the central pier (capable of supporting the load coming from the superstructure), the characteristics of the cutwater, very rooted, and the compromising access ramp to the river. In the boxes: detail of the previous state of one of the parapets (east), with fractures and metal chaining rods; also, point of view, in signage format, which considers the infrastructure as medieval (authors).

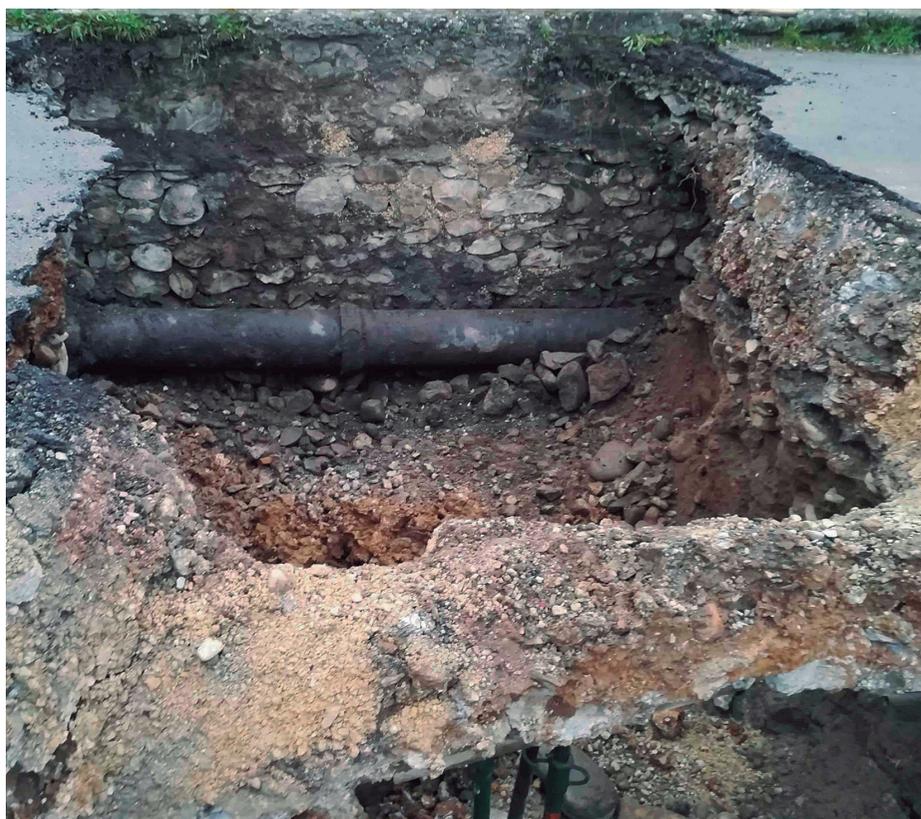
**Fig.5.** Detalle del vaciado realizado por *Aguas de Langreo* para distintas reparaciones en la embocadura de la margen izquierda del puente, donde podemos observar, además de otras situaciones, la naturaleza de la conducción antes de girar y transitar encastrada en el pretil de hormigón (aguas abajo) (foto de *Aguas de Langreo*) / Detail of the emptying carried out by *Aguas de Langreo* for different repairs at the mouth of the left bank of the bridge, where we can observe, in addition to other situations, the nature of the conduction before turning and moving embedded in the concrete parapet (downstream) (photo of *Aguas de Langreo*).

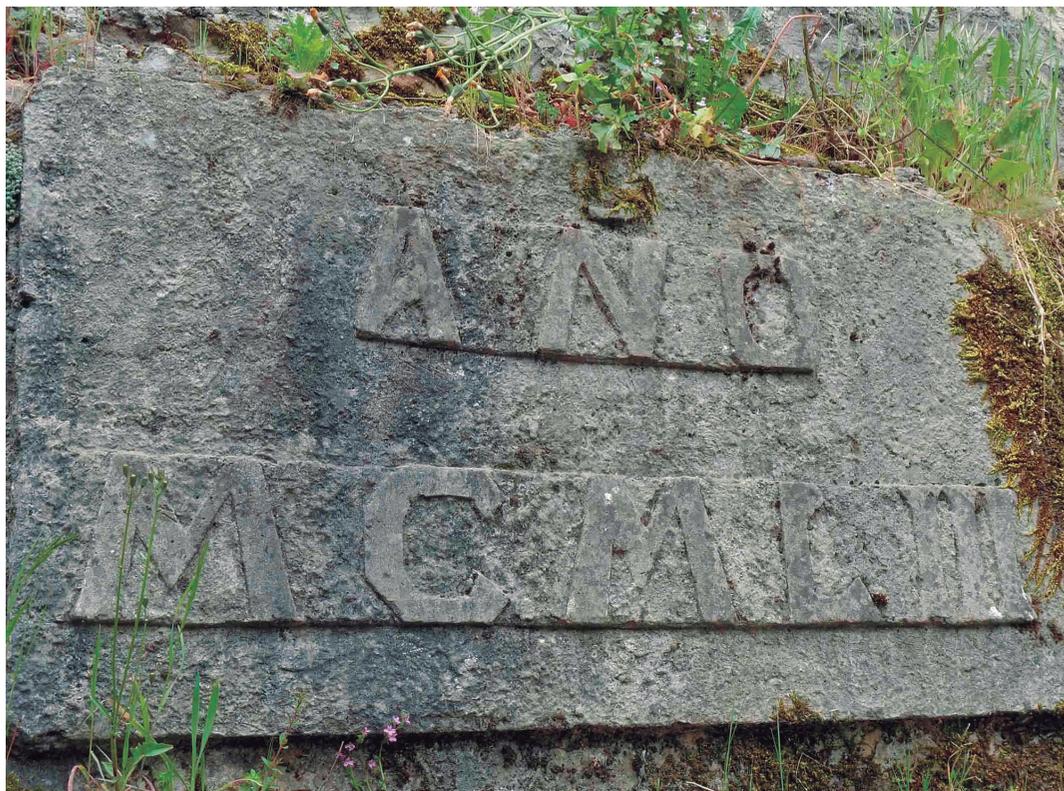
En 1953 tuvo que repararse parte del estribo (aguas arriba) de la margen izquierda, atestiguado por la fecha en números romanos de 1953 (MCMLIII) que aparece en dicho estribo (Figura 6).

**Fig.6.** Testimonio de una de las últimas reparaciones de envergadura: una placa de hormigón atestigua la compostura en 1953 (autores) / Testimony of one of the last major repairs: a concrete plate bears witness to its repair in 1953 (authors).

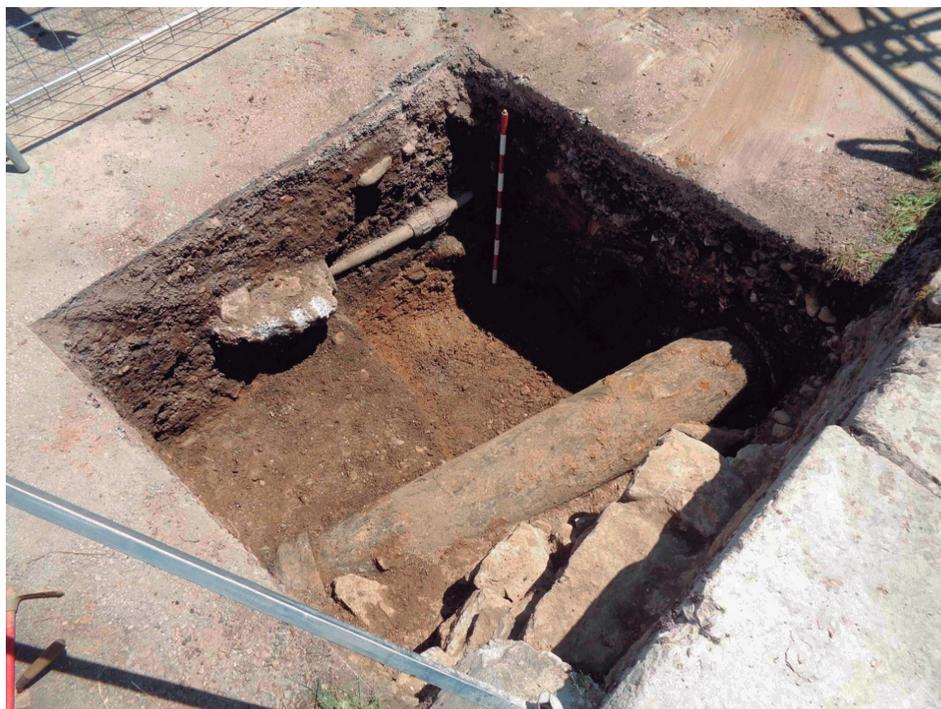
Dispuso de unas dimensiones de 2 x 2 m y una profundidad máxima de 1,20 m en el perfil sur. Los trabajos evidenciaron la existencia de rellenos vinculados a la instalación, en el siglo XX, de la conducción metálica de agua de *Aguas de Langreo* y de la del suministro a la población local (Figura 9), por lo que resultó imposible documentar resto arqueológico alguno relacionado con suelos o pavimentos originales del puente.

**Fig.9.** Sondeo practicado en la embocadura norte del puente, en el que se pueden rastrear el rumbo y la disposición de la gran tubería de *Aguas de Langreo* (1928-32) y la traída de aguas vecinal de 1964 (autores) / Sounding carried out at the northern mouth of the bridge, in which the direction and layout of the great *Aguas de Langreo* pipe (1928-32) and the local water supply of 1964 can be traced (authors).

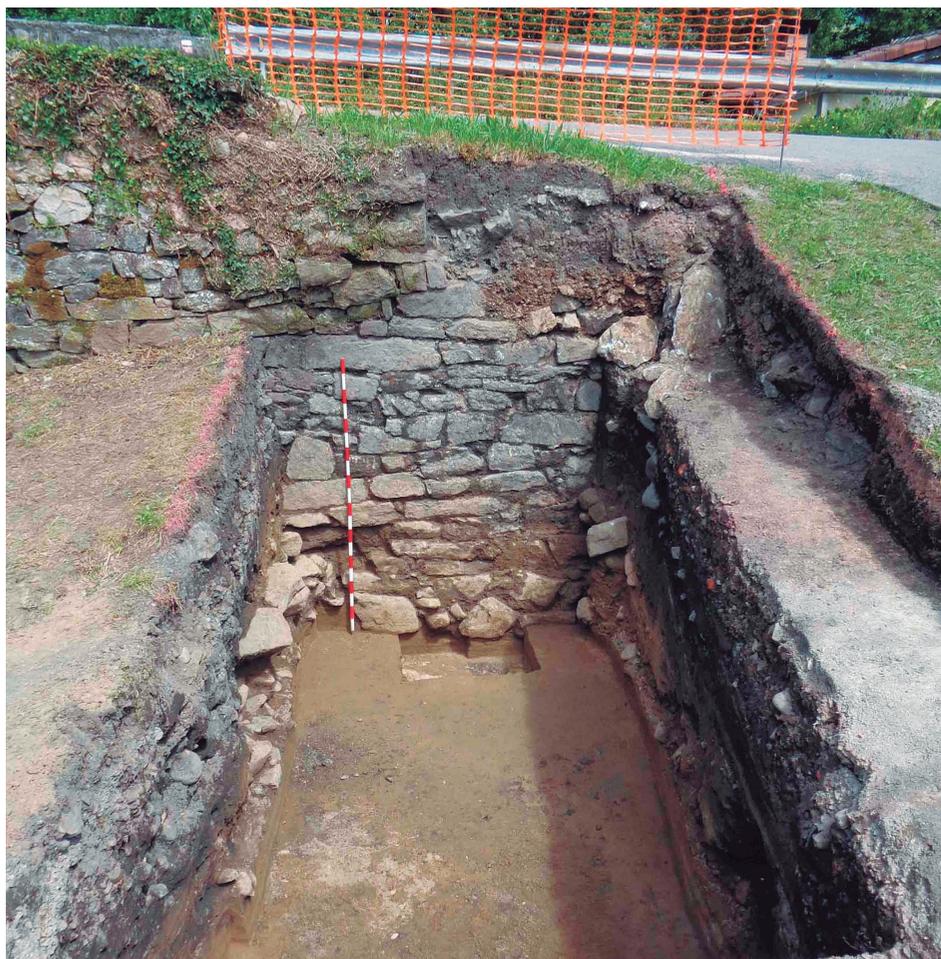
**Fig.10.** Sondeo efectuado junto al muro de acompañamiento izquierdo (aguas abajo). Los depósitos arenosos, en los que el tiznado procedente del lavado de carbón va tomando intensidad de abajo a arriba, nos van marcando la cronología relativa de los distintos estadios de las "revoluciones industriales", incluyendo el periodo autárquico de máximo apogeo (autores) / Sounding carried out next to the left accompaniment wall (downstream). The sandy deposits, in which the soot from coal washing is gaining intensity from bottom to top, are marking the relative chronology of the different stages of the "industrial revolutions", including the autarkic period of maximum apogee (authors).

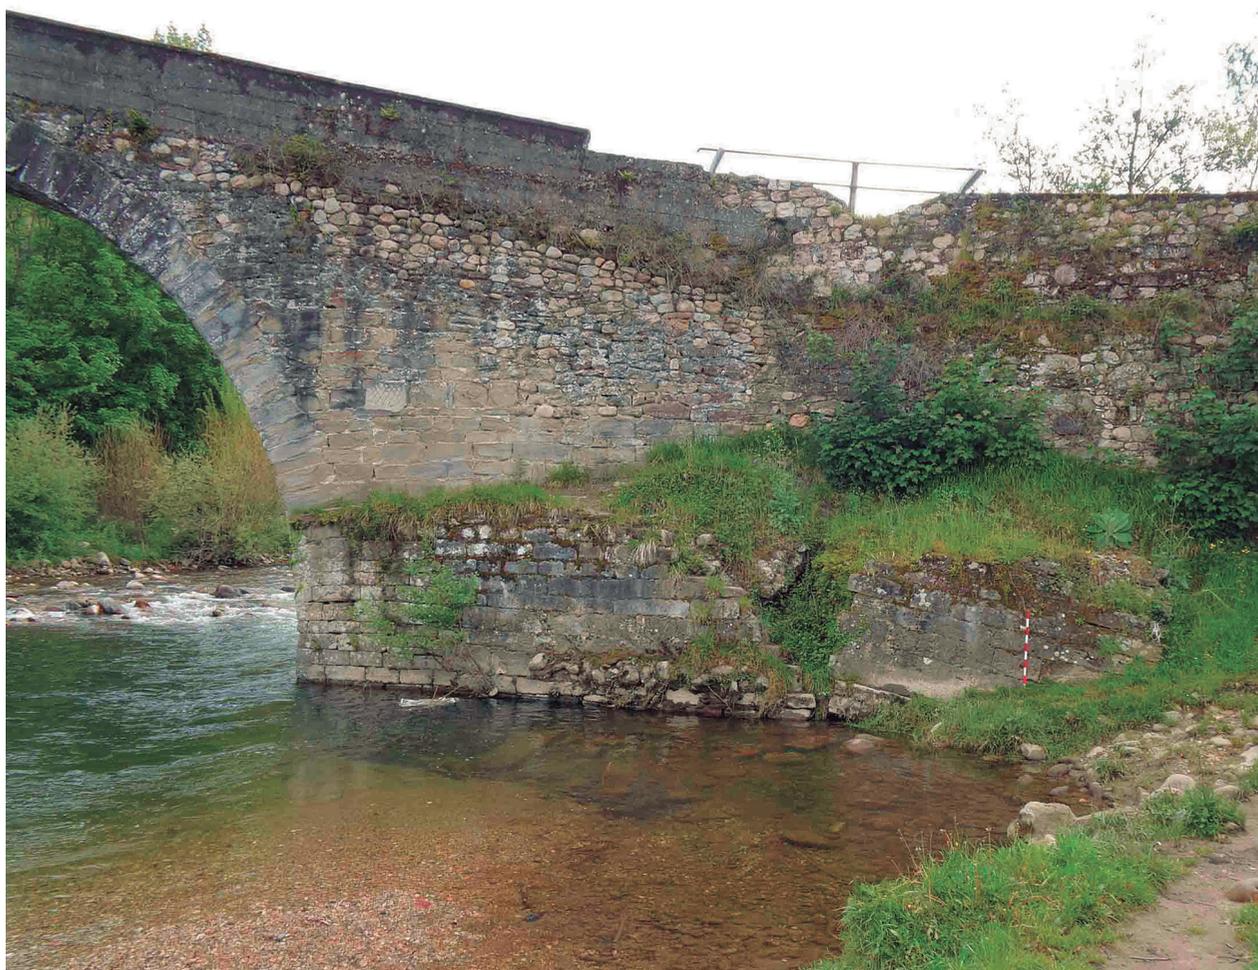
Aproximadamente en el centro, se muestran dos grietas/fracturas que dividen en dos partes la estructu-

ra, aislando asimismo una porción quebrada del núcleo de calicanto que, separado de su contexto original, se comporta, al apreciarse un fenómeno de “encavernamiento” bajo su fábrica, como una isla sin conexión aparente con el tramo estructural en posición primaria. Este hecho lo podemos relacionar con dos fenómenos hidráulicos que se complementan: por una parte, comparcen un “sifonamiento” y “tubificación” o “*piping*” fruto de varias grietas o “coladuras” que, aguas arriba del puente, permiten, en momentos puntuales de las crecidas, la infiltración de agua con el consiguiente lavado y arrastre de finos (arena y cal), dejando como testigos los “bolos” que formaban parte de la masa u “hormigón” de la época (Figura 13); por otra parte, además del avenamiento del agua de las filtraciones como agente, operó una erosión adicional relacionada con la figura de la “socavación”, que en este caso nos atreveríamos a llamar “retrógrada”, ya que, aguas abajo, la inundación con las crecidas del canal de salida de las filtraciones genera pequeños torbellinos, con la consiguiente “socavación” e incremento del “encavernamiento”.

**Fig. 11.** Aspecto, antes de la intervención arqueológica, de la avería localizada en la subestructura que configura el estribo izquierdo (aguas abajo) (autores) / Appearance, before the archaeological intervention, of the damage located in the substructure that configures the left abutment (downstream) (authors).

El otro punto significativo de la investigación se centró en la avería que el puente manifiesta en la subestructura sobre la que descansa el arco original y se desarrolla el muro de acompañamiento izquierdo. Esta avería o fractura, motivada por un asiento diferencial de la cimentación, trajo como consecuencia que el frente del “muro de acompañamiento” se desmoronase muchas veces, ya que siempre se levantó sobre la ruina anterior sin un trabajo de cimentación apropiado.

A la par, unas grietas, aguas arriba, generan, con las crecidas del río, un fenómeno de “tubificación” y “sifonamiento”, propiciando, en la fase más álgida, la salida del agua filtrada por la fractura de la avería.

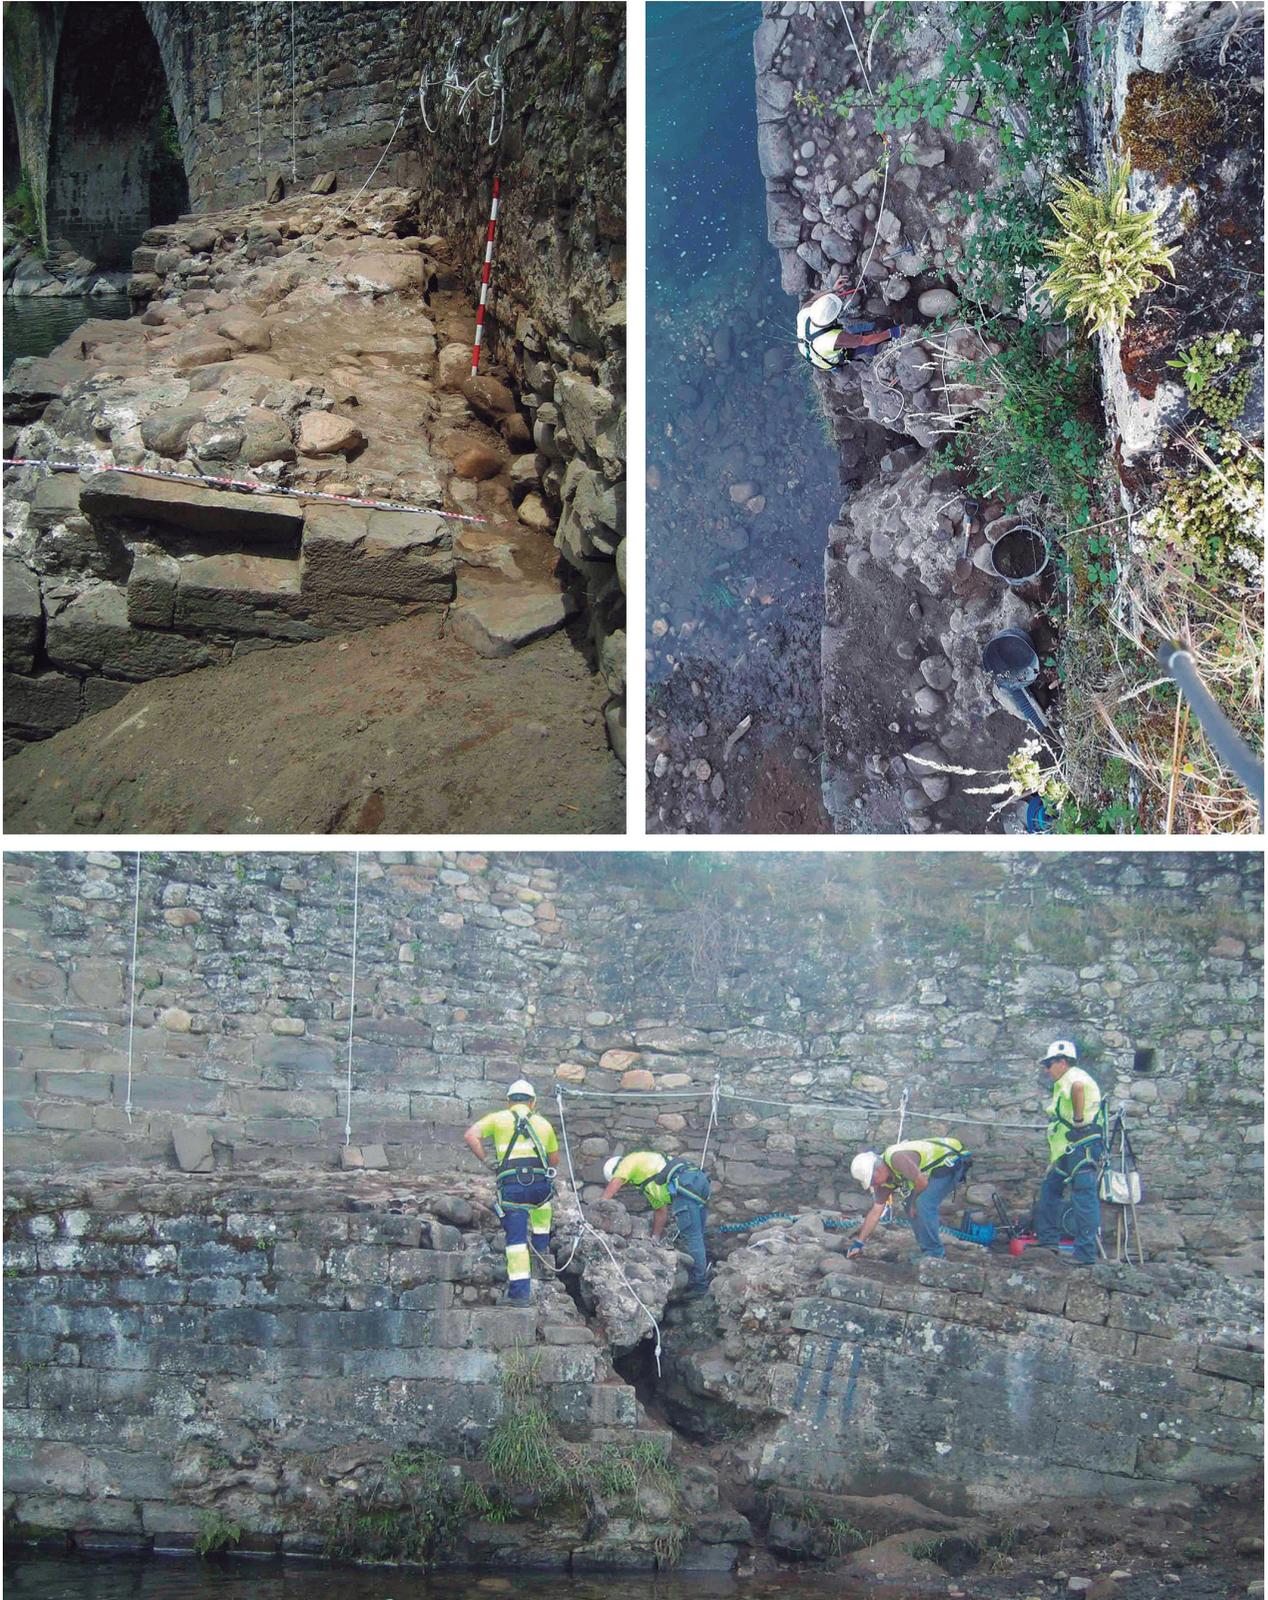
**Fig.12.** Excavación de los sedimentos que sellaban y enmascaraban la plataforma de la subestructura que configura el estribo izquierdo (arriba, izquierda); detalle cenital del proceso de excavación de la isla de calicanto, producto de una fractura por un asiento diferencial (arriba, derecha) y particular frontal de la avería con la fractura que divide en dos la subestructura (abajo) (autores) / Excavation of the sediments that sealed and masked the platform of the substructure that makes up the left abutment (above, left); Aerial detail of the excavation process of the island of stone wall, product of a fracture due to a differential seat (above, right) and frontal particular of the damage with the fracture that divides the substructure in two (below) (authors).

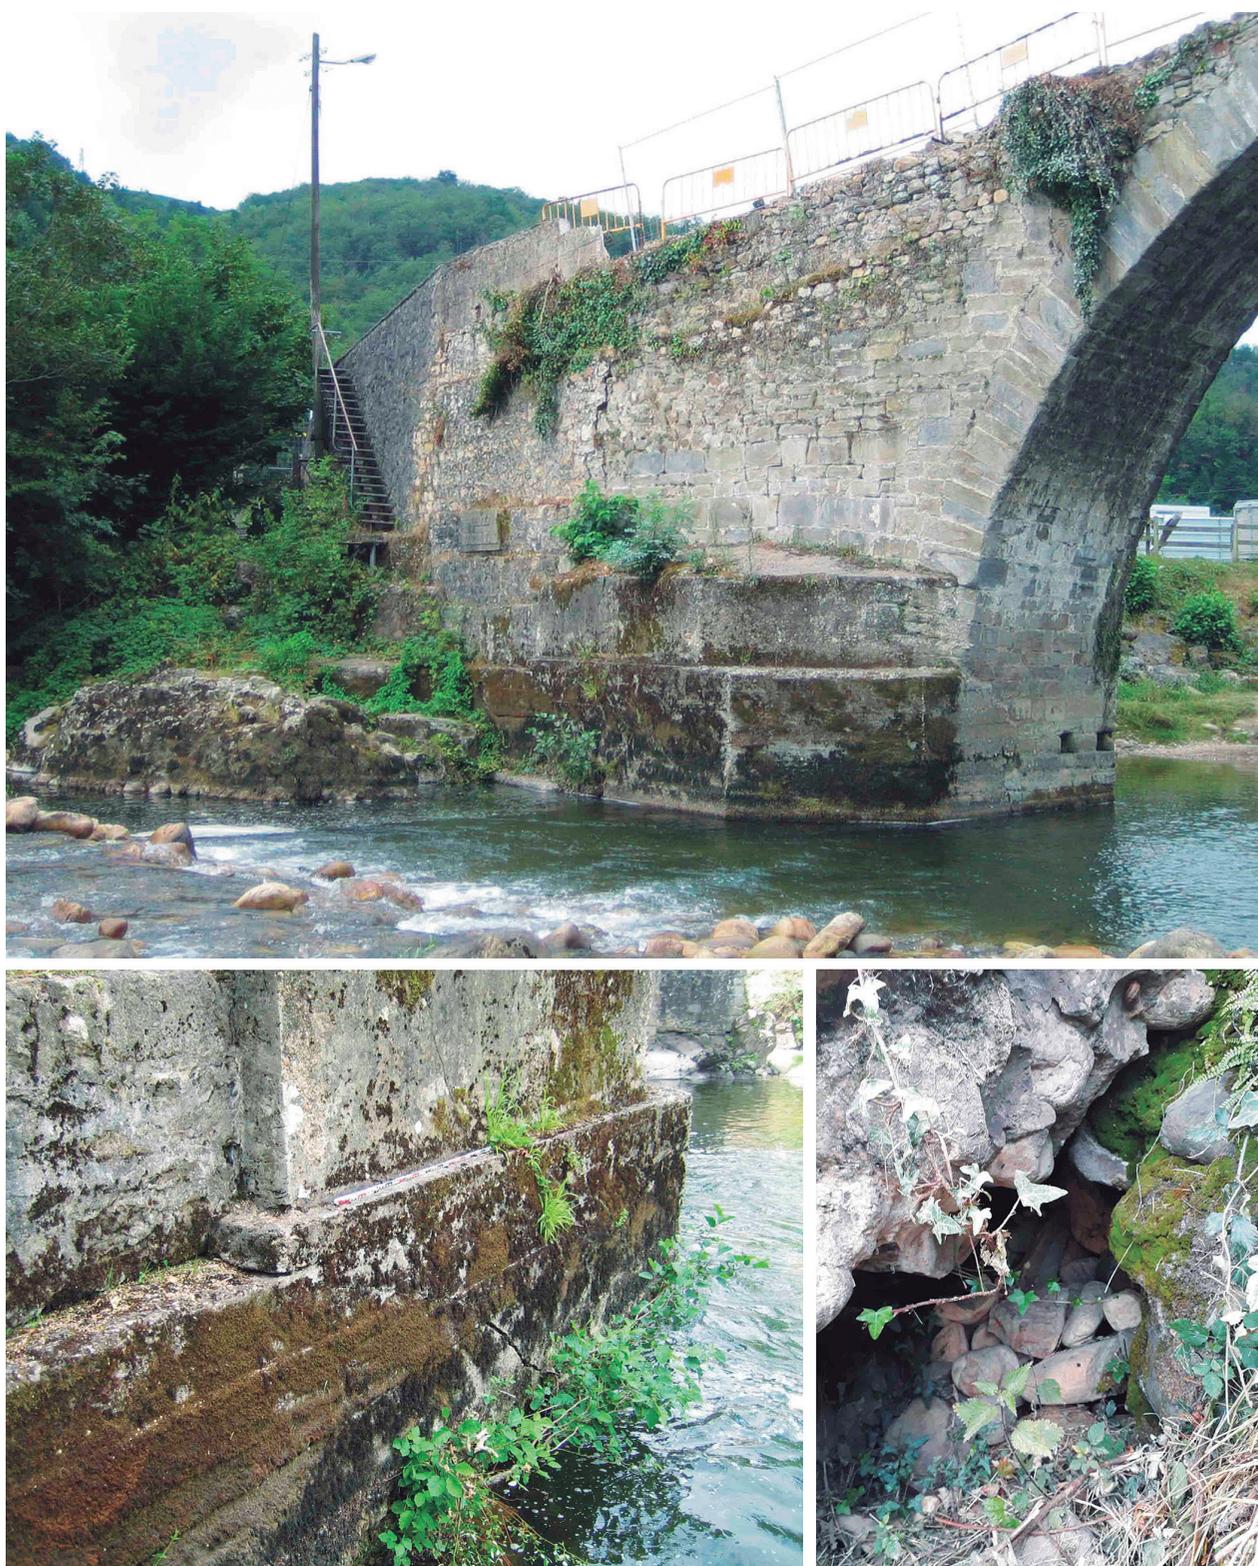
**Fig.13.** Imagen del estribo izquierdo, aguas arriba, donde se distingue en la base de la subestructura una reparación con hormigón moderno y, a su lado, el relicto de calicanto que sobrevivió a uno de los procesos destructivos que sufrió el puente, ejerciendo de defensa o tajamar de fortuna (arriba); quebradura presente en el hormigón moderno de la subestructura, aguas arriba, que, con crecidas, genera el fenómeno de "tubificación" bajo el estribo (abajo, izquierda); y apariencia del "encavernamiento", aguas abajo, antes de su limpieza (abajo, derecha) (autores) / Image of the left abutment, upstream, where a repair with modern concrete can be seen at the base of the substructure and, next to it, the relict of stone wall that survived one of the destructive processes that the bridge suffered, acting as a defense or cutwater of fortune (above); crack present in the modern concrete of the substructure, upstream, which with floods generates the phenomenon of "tubing" under the abutment (below, left) and the appearance of "caverning", downstream, before cleaning (below, right) (authors).

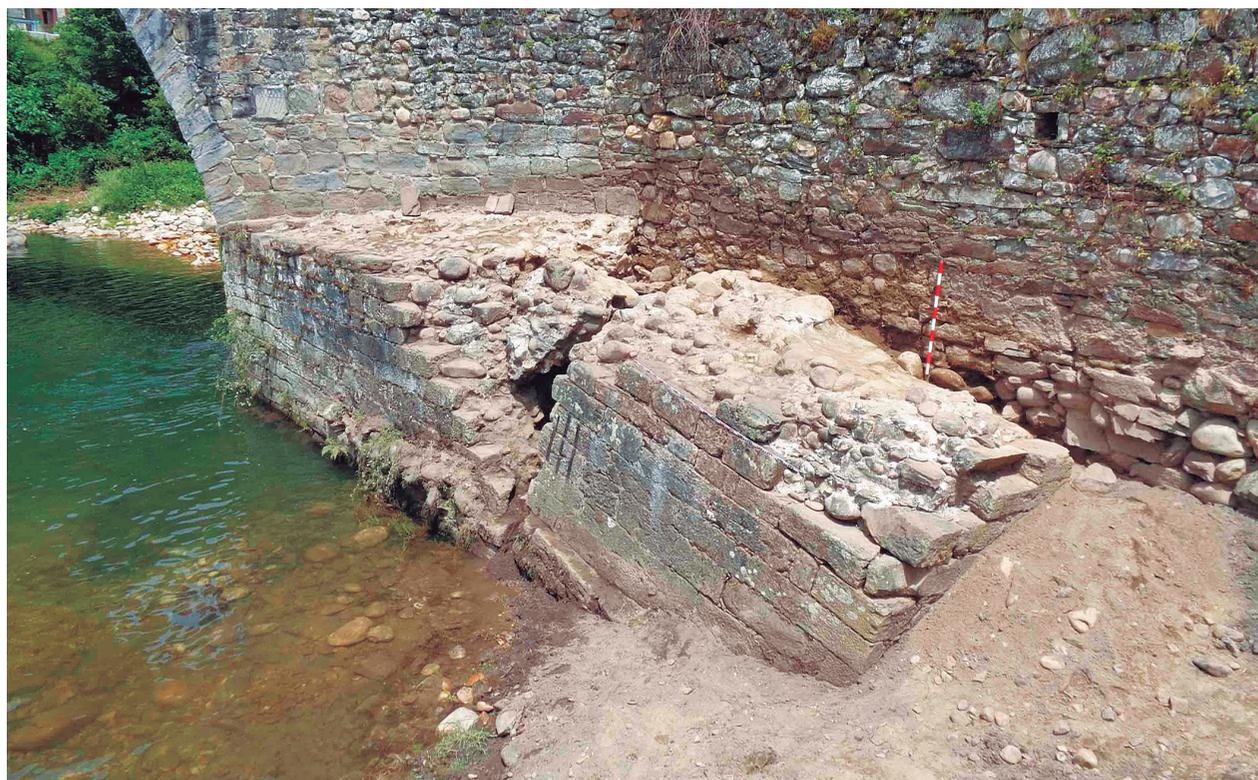
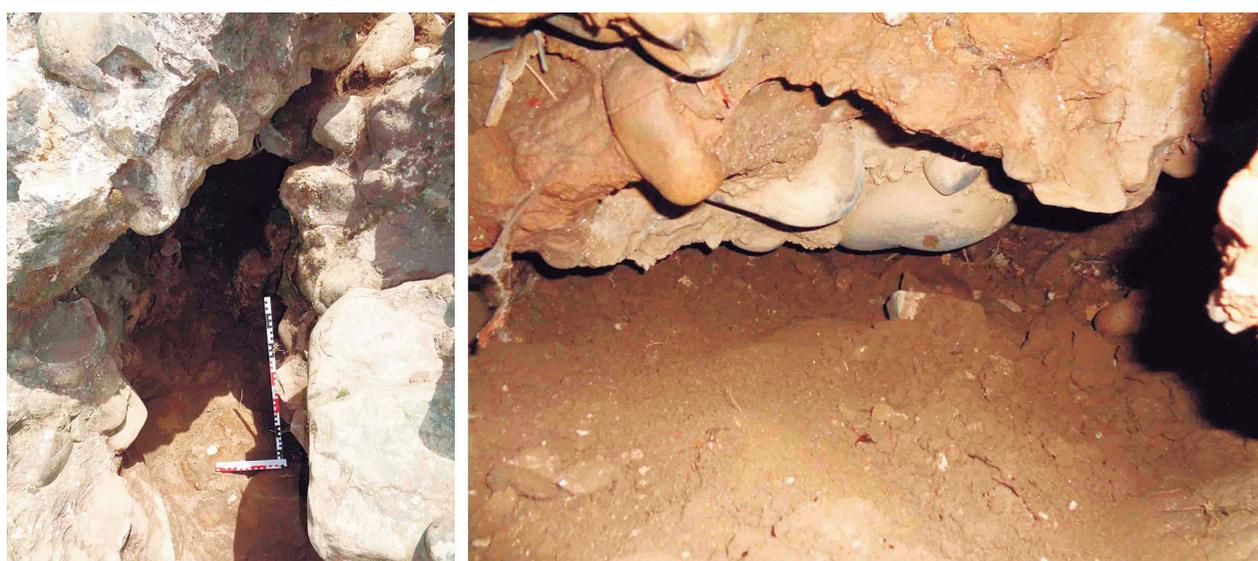
La observación también permitió comprobar que, buscando la pretendida solidez del núcleo de calicanto, en el último de los varios colapsos parciales que sufrió el puente durante el siglo XX, se decidió aprovechar la avería, aquí delimitada, como parte del cimiento para levantar un nuevo "muro de acompañamiento". No obstante, el fenómeno de "encavernamiento" referido ha provocado que dicho muro, en un tramo de un me-

tro aproximadamente, coincidiendo con las grietas, se enderezase sin cimentación ("en el aire") (Figura 14), indicando un sitio/porción candidato al colapso.

**Fig.14.** Estado de la avería después del proceso de excavación arqueológica (arriba); el "encavernamiento" después de su limpieza (abajo, izquierda) y final y parte posterior del "encavernamiento", adentrándose bajo un sector de la subestructura del estribo izquierdo (abajo, derecha) (autores) / Damage status after the archaeological excavation process (above); the "caverning" after cleaning (below, left) and end and rear of the "caverning", entering under a sector of the substructure of the left abutment (below, right) (authors).

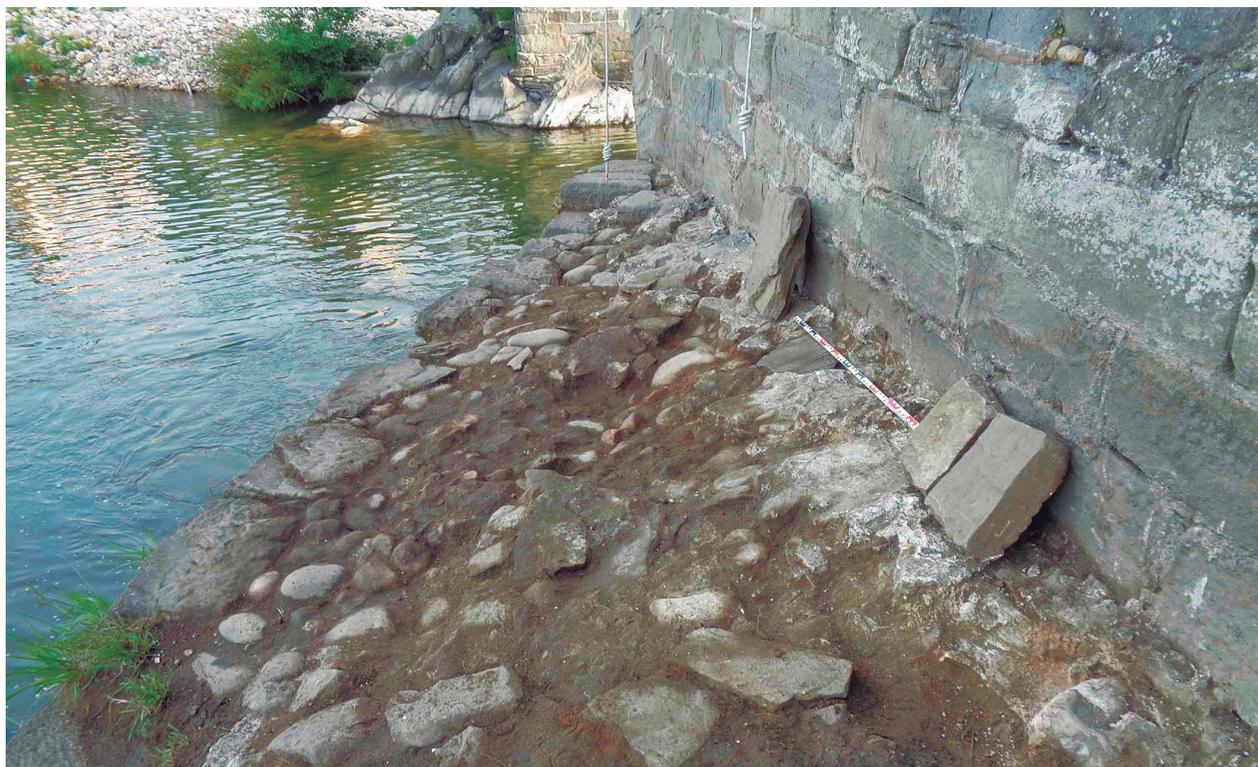
Asimismo, la actuación desveló que la fábrica de la subestructura, en su parte superior, iba sellada e impermeabilizada por un enlosado, que se articulaba sobre una cama de mortero con la inclinación pertinente para dirigir la escorrentía pluvial (Figura 15).

**Fig. 15.** Núcleo intacto de calicanto de la subestructura del estribo izquierdo; las losas arrumbadas contra la pared son las evidencias del sellado e impermeabilización de ese núcleo (autores) / Intact nucleus of stone wall of the substructure of the left abutment; the slabs stacked against the wall are evidence of the sealing and waterproofing of that nucleus (authors).

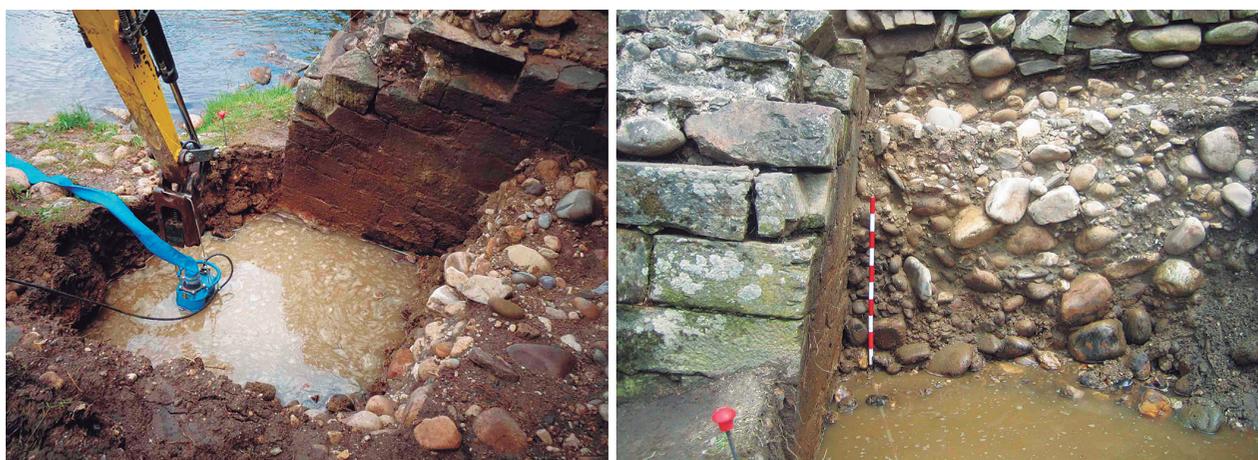
unas dimensiones de 3 x 2,50 m y una profundidad máxima de 1,75 m en el perfil este, junto a la pared del citado muro de acompañamiento. En estos trabajos resultó imprescindible el empleo de una bomba sumergible de gran caudal para agotar las aguas, ya que la excavación, en algún momento, transitó en profundidades bajo la lámina de agua del río (Figura 16).

**Fig. 16.** Sondeo en el vuelco o evidencia del asiento diferencial que, a pesar de los esfuerzos realizados, resultó vano, al no poder determinar con exactitud la naturaleza del substrato (izquierda); detalle de la no cimentación convencional del muro de acompañamiento izquierdo, aguas abajo (derecha) (autores) / Sounding in the overturning or evidence of the differential settlement that, despite the efforts made, was in vain, as it was not possible to determine the exact nature of the substrate (left); detail of the conventional non-foundation of the left accompaniment wall, downstream (right) (authors).

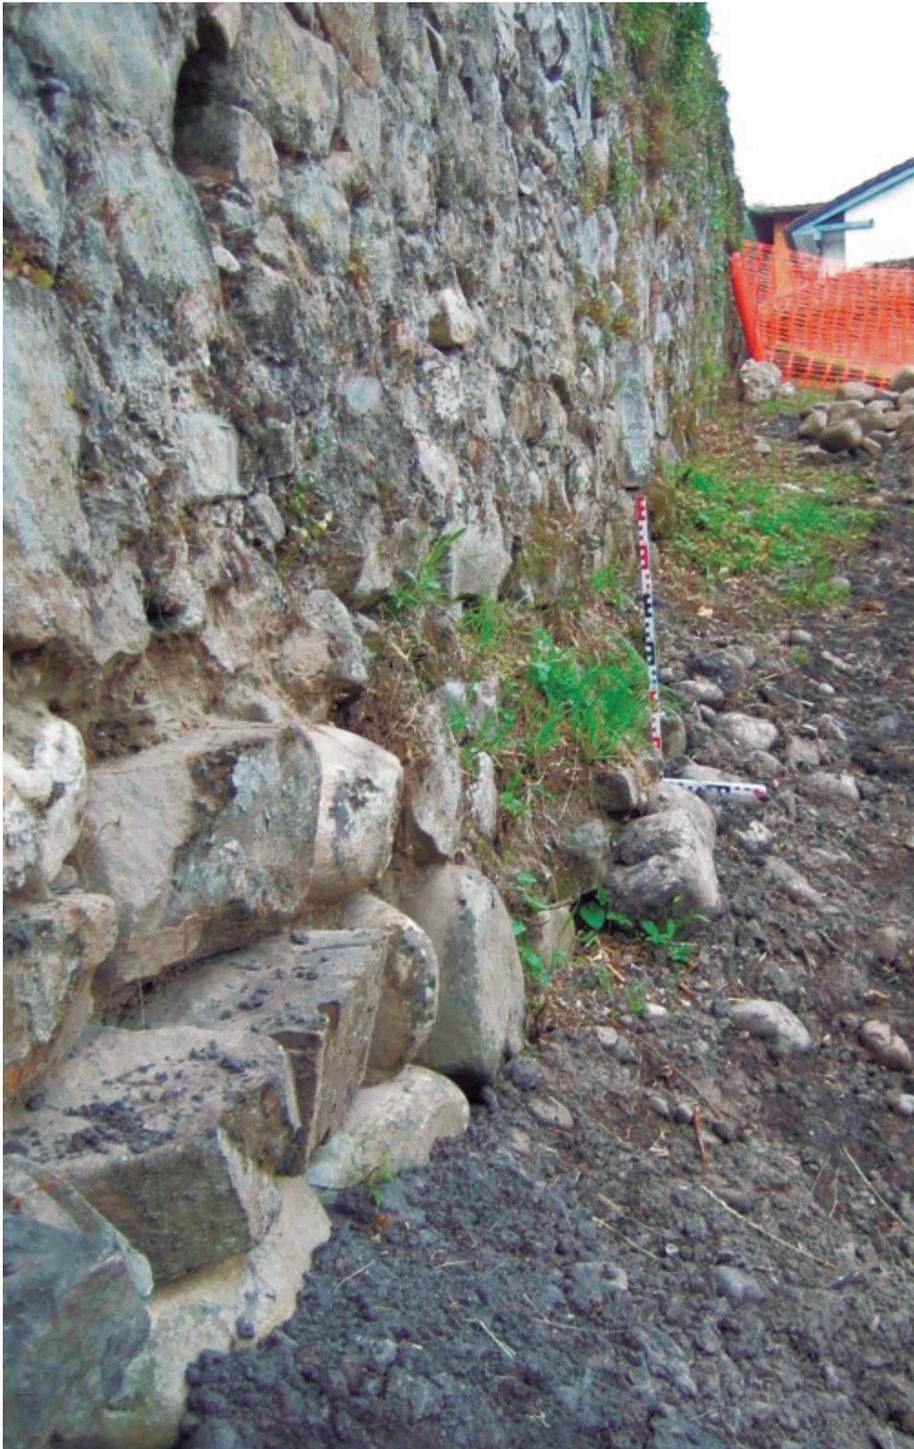
asentaba sobre el relleno de cantos, gravas y arenas de río, sin una zanja de cimentación específica. Este proyecto de cimentación, poco profundo, se vio alterado en su día por la apertura de la rampa de acceso al río paralela al puente. El declive del repecho dejó descalzo, en buena parte, al muro, quedando el fundamento “colgado” y, en algunos puntos, comprometido (Figura 17).

**Fig.17.** Porción del muro de acompañamiento izquierdo, aguas abajo, donde una rampa de acceso al río eliminó los rellenos y dejó la “cimentación colgada” (autores) / Portion of the left accompaniment wall, downstream, where an access ramp to the river eliminated the fills and left the “hung foundation” (authors).

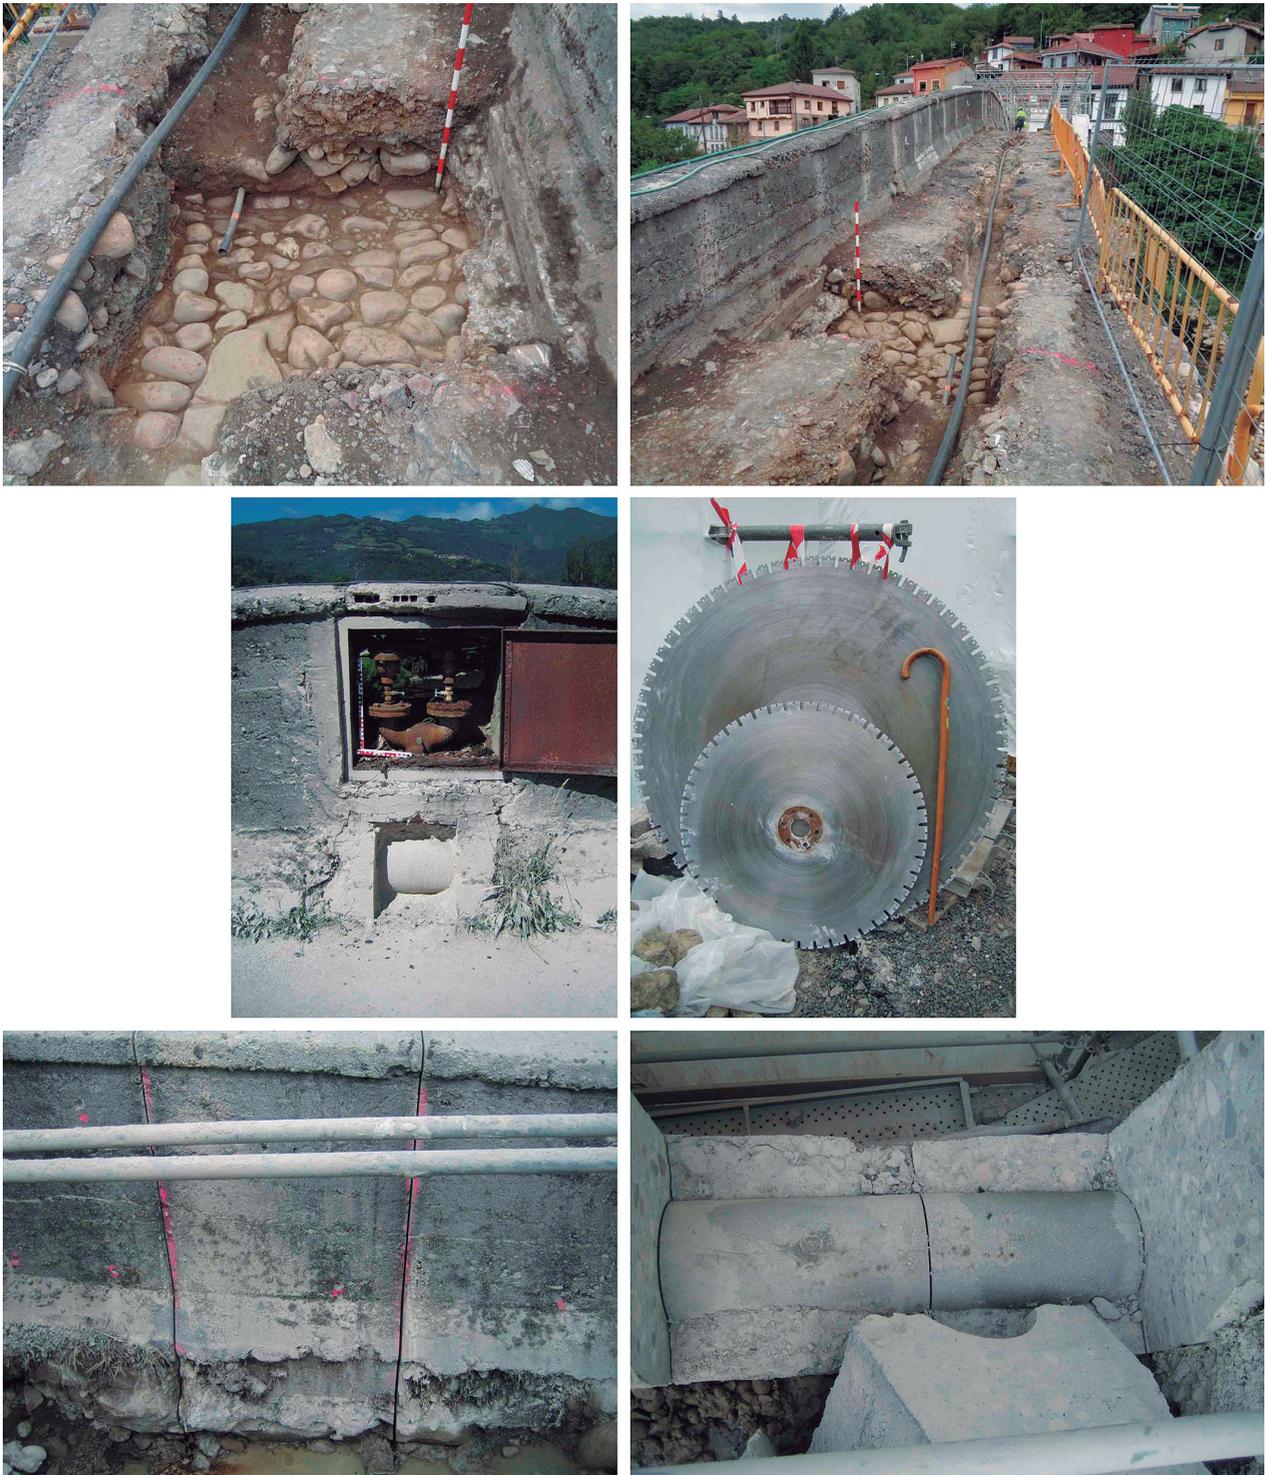
Contó con unas dimensiones de 1,80 x 1,50 m y una profundidad máxima de 0,65-0,70 m. El vaciado sacó a la luz un tramo del pavimento original (formando parte del proyecto de Benito Álvarez Perera de 1800), relativamente en buen estado, aunque tocado por la cimentación de la tubería de *Aguas de Langreo* que transita encastrada en un pretil de hormigón (Figura 19). Se

**Fig.19.** Pavimento original del proyecto de B. Álvarez Perera, definido a partir de “bolos” de tamaño medio e inciertamente organizados (arriba, izquierda); perspectiva, desde la izquierda, de la calzada del puente, con la frontera donde desaparece la pavimentación original, justo donde toma cuerpo el incipiente “lomo de asno” (arriba, derecha); pequeño sondeo en el pretil de hormigón (aguas abajo) para determinar las características del acomodo de la tubería de *Aguas de Langreo* y decidir la manera de su retiro (centro, izquierda); las tres imágenes siguientes testimonian la decisión: un juego de sierras industriales para cortar hormigón solucionó el problema arqueológico, arquitectónico y ambiental, ya que, con la presencia del río, las opciones eran limitadas; el corte y el vuelco de pequeños tramos del pretil hacia la calzada resultó el desenlace adecuado (autores) / Original pavement of the project by B. Álvarez Perera, defined by medium-sized and uncertainly organized “boluses” (above, left); Perspective, from the left, of the bridge roadway, with the border where the original paving disappears, just where the incipient “curvature” takes shape (above, right); small sounding in the concrete parapet (downstream) to determine the characteristics of the accommodation of the *Aguas de Langreo* pipe and decide the way to remove it (center, left); the following three images testify to the decision: a set of industrial saws to cut concrete solved the archaeological, architectural and environmental problem, since, with the presence of the river, the options were limited; the cutting and overturning of small sections of the parapet towards the roadway was the appropriate outcome (authors).

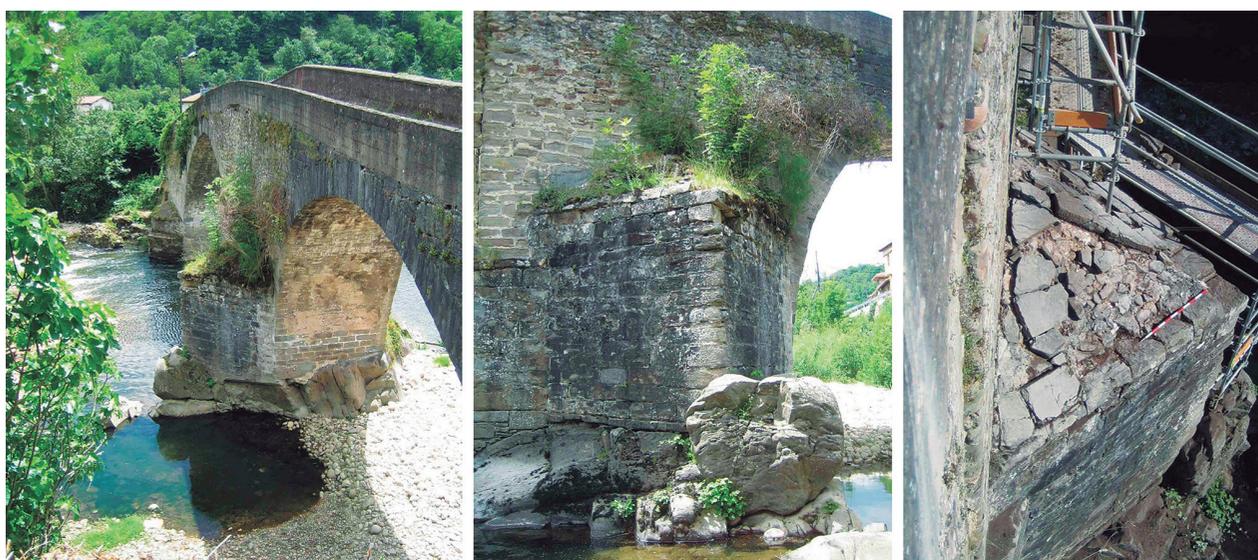
Este tajamar se sitúa en el lado este (aguas arriba) del pilar central del puente (coordenadas X-293.426,41 e Y-4.790.408,55). Se trata de un tajamar triangular en bastante buen estado, si bien, su cumbrera estaba colonizada por una considerable vegetación con raíces intrincadas, generando una maraña difícil de acometer. La limpieza y adecuación para su restauración pusieron de manifiesto las siguientes circunstancias:

**Fig. 20.** Panorámica del puente aguas arriba (izquierda); pormenor del tajamar antes de su excavación, con las evidencias de una vegetación intrincada (centro) e imagen final después de su limpieza, con los restos de la cumbrera totalmente desligada del núcleo de calicanto (autores) / Panoramic view of the bridge upstream (left); detail of the cutwater before it was excavated, with evidence of intricate vegetation (center) and final image after it was cleaned, with the remains of the “cap” totally detached from the stone wall nucleus (authors).
