# Estudio arqueológico de la restauración del puente de Puente de Arco (Laviana, Asturias, España)

## Archaeological study of the restoration of the Puente de Arco bridge (Laviana, Asturias, Spain)

Este trabajo muestra los resultados de la actuación arqueológica realizada en 2022 con motivo de la restauración del puente de Puente de Arco, siendo promotora de la misma la Consejería de Cultura, Política Llingüística y Turismo del Principado de Asturias, con número de expediente CPCA: 578/22; por otra parte, la ejecución del proyecto corrió a cargo de la empresa GRUPO TRAGSA.

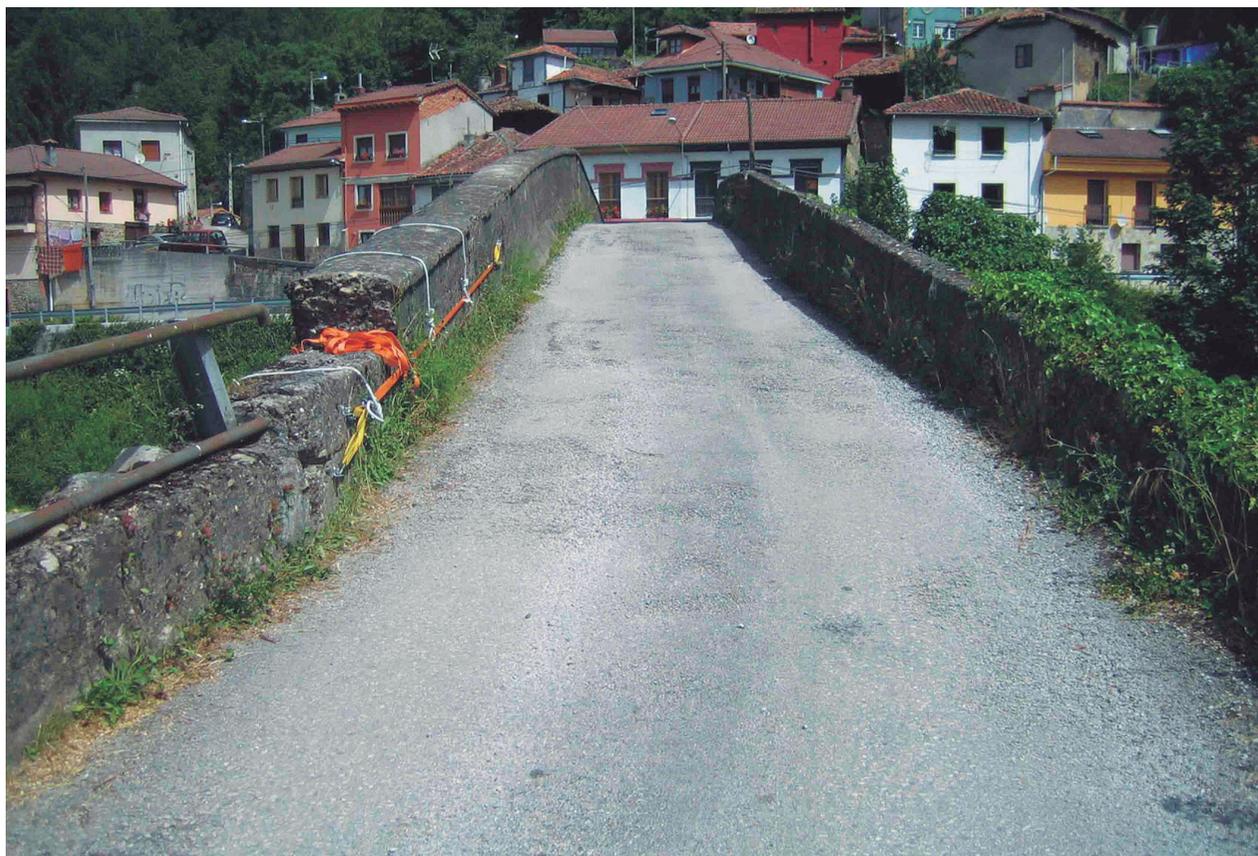
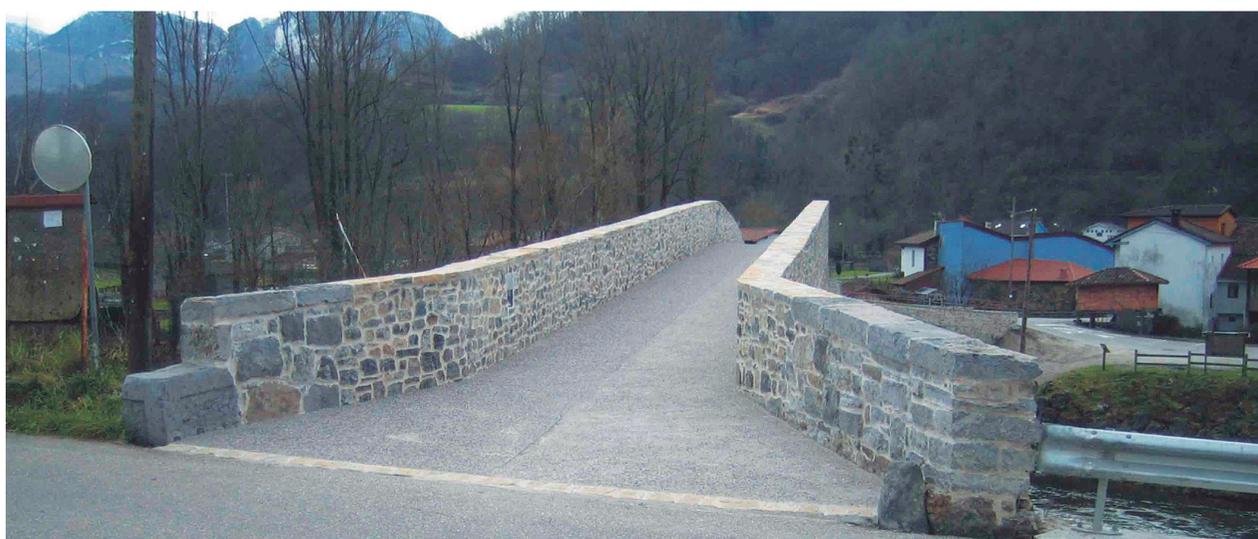
**Fig.24.** Imágenes para colacionar: la confrontación entre el antes y el después deja pocas dudas. Teniendo en cuenta que el puente seguirá soportando el tráfico rodado por algún tiempo, hasta que se resuelvan los trámites administrativos de su propiedad, la sustitución del asfalto por un hormigón lavado, de agregado visto, recordando a un "opus signinum" moderno, resulta muy oportuna (autores) / Images to collate: the confrontation between the before and after leaves few doubts. Bearing in mind that the bridge will continue to support road traffic for some time, until the administrative procedures for its ownership are resolved, the substitution of the asphalt for a washed concrete, of exposed aggregate, reminiscent of a modern "opus signinum", is very timely (authors).

Atendiendo al cúmulo de circunstancias señaladas, una hipotética recuperación del suelo original, restaurando lo mucho perdido, aparte de ser una quimera, resultó una ilusión, máxime si se tiene en cuenta que el tráfico rodado, en principio, está permitido (Figura 24).
