# ORIGEN DE LAS PIEDRAS MOLESTAS Y PROPUESTA DE RESTAURACIÓN NATURAL DE LA PLAYA DE ONDARRETA

**ARANZADI ZIENTZIA ELKARTEA**

*Abril de 2013*

**Jon Etxezarreta Iturriza**

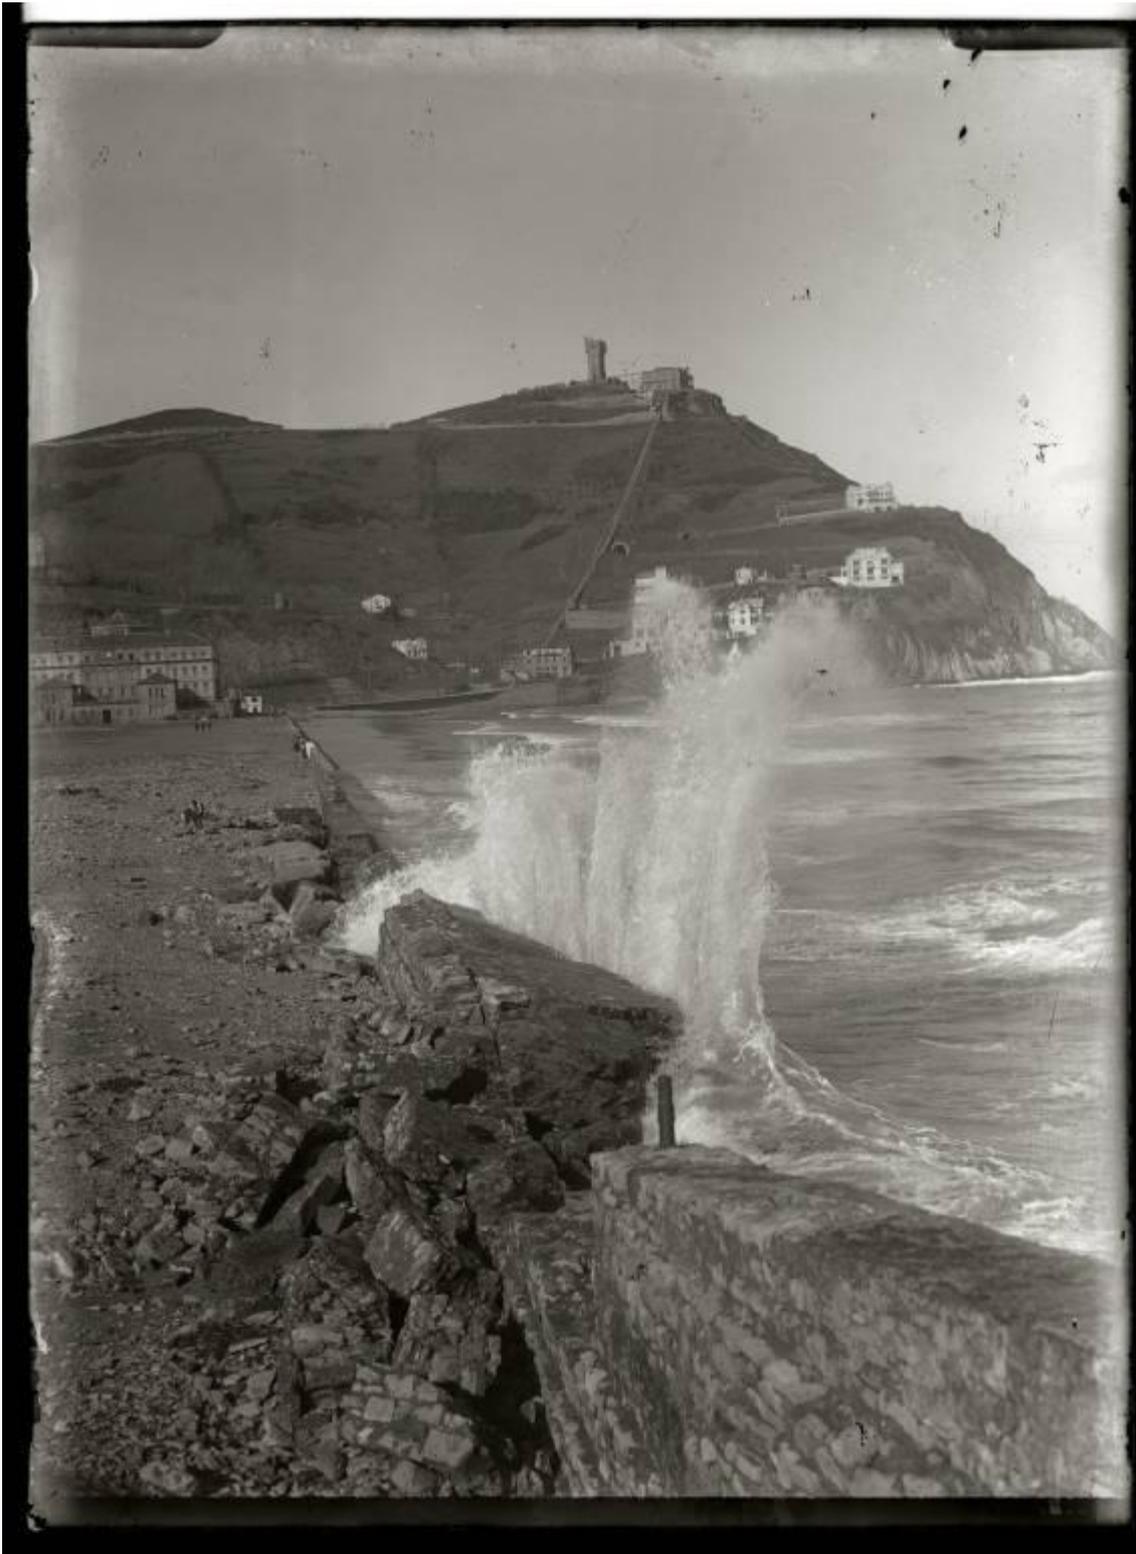
El muro de costa estaba muy expuesto al oleaje y su reparación, y la del terraplenado adyacente, era continua (Figuras 7 y 8). Al poco de su construcción incluso se tuvo que reforzar en su extremo sudoriental (Izaguirre, 1933). La dinámica del arenal, con períodos de sedimentación y erosión, condicionaba la exposición del muro de costa al azote del oleaje, y la propia accesibilidad a la playa desde el campo de maniobras, con mas o menos peldaños sepultados en las escaleras de madera. Los militares del campo de maniobras mantenían el muro de contención principal que se desplazó y derrumbó en varias ocasiones (Egaña, 2012). Al ser arreglos urgentes, generalmente se reparaban con ladrillos macizos u otros materiales de construcción disponibles, cuyos cascotes hoy en día se pueden apreciar distribuidos entre los escombros del pedregal de Ondarreta (Figuras 11, 12 y 13). Probablemente, los charcos y huecos que se formaban en el relleno del campo de maniobras se desecaban con aportes de escombros de demolición, principalmente ladrillos huecos. Finalmente en 1923, antes de la construcción del paseo con los jardines de Ondarreta en 1925, un fuerte temporal destruyó y arrastró parte del muro hacia el mar, dejando los cimientos al descubierto

Figura 7. Azote del oleaje contra el muro de costa del campo de maniobras.  
Autor: Gregorio González Galarza. © de la fotografía Museo San Telmo.  
[http://www.santelmomuseoa.com/index.php?option=com\\_flexicontent&view=items&id=34&Itemid=52&lang=es](http://www.santelmomuseoa.com/index.php?option=com_flexicontent&view=items&id=34&Itemid=52&lang=es)

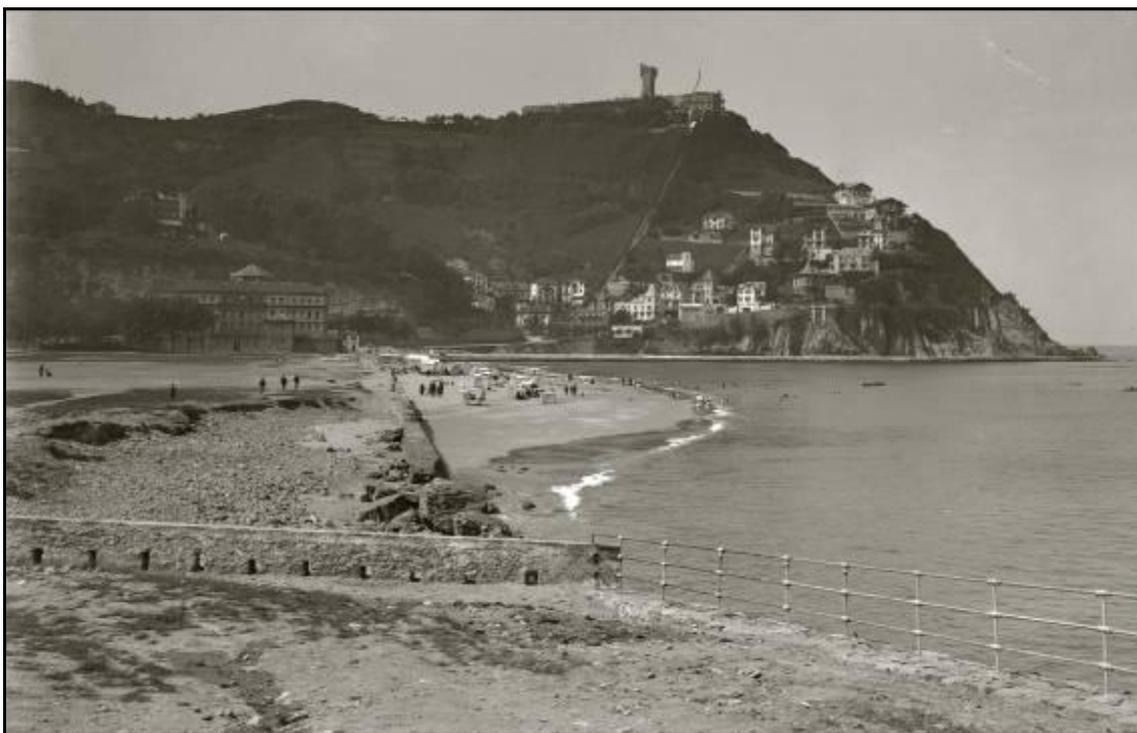
Figura 8. Destrozos visibles en el muro y el terraplenado.  
Autor: Gregorio González Galarza. © de la fotografía Museo San Telmo.  
[http://www.santelmomuseoa.com/index.php?option=com\\_flexicontent&view=items&id=34&Itemid=52&lang=es](http://www.santelmomuseoa.com/index.php?option=com_flexicontent&view=items&id=34&Itemid=52&lang=es)

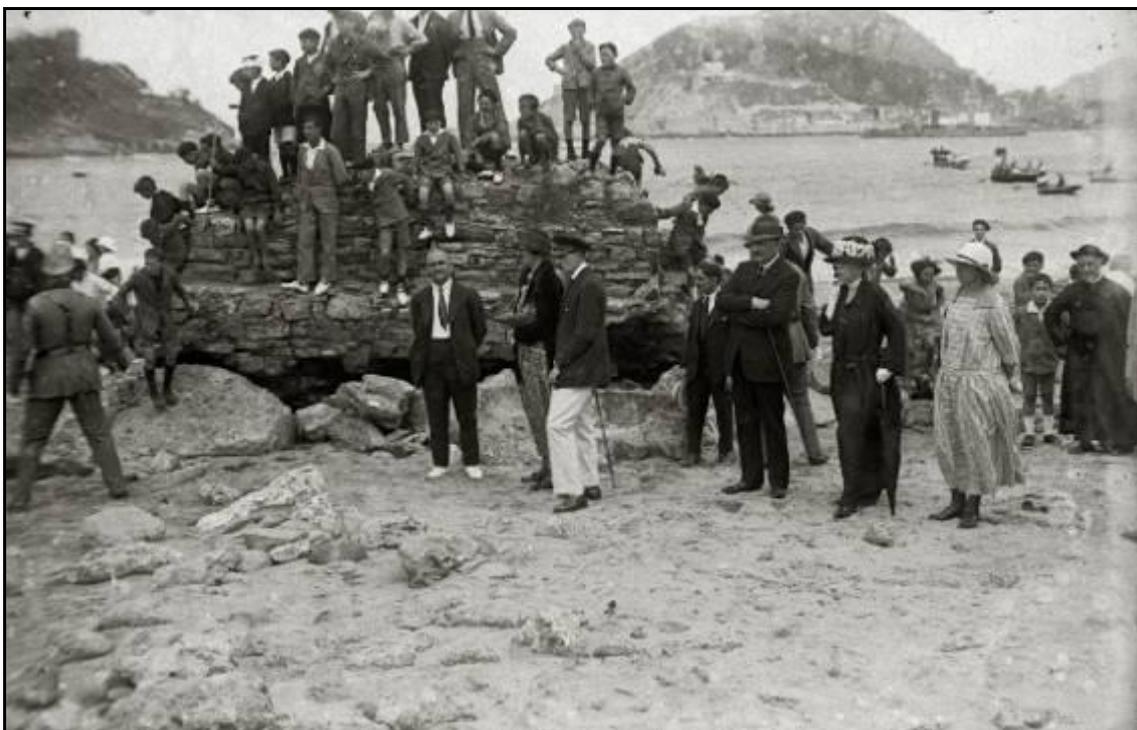
(Figuras 9 y 10). Nunca se procedió a la retirada de los cascotes barridos por la acción del oleaje, con mayor o menor efectividad, poco a poco se hundían y la arena los cubría. Las piedras de arenisca del presidio se reutilizaron en nuevas edificaciones, pero las piedras planas del antiguo muro de costa no se retiraron, tras la demolición (1948-1954) gran parte se dispersaron y mezclaron con las rocas naturales de la orilla occidental.

Figura 9. Destrozos en el muro de costa con la reina Maria Cristina visitando la playa tras el temporal en 1923. Autor: Pascual Marín. Archivo Kutxa Fototeka.  
[https://www.kutxateka.com/index.php/Detail/Object/Show/object\\_id/276829](https://www.kutxateka.com/index.php/Detail/Object/Show/object_id/276829)

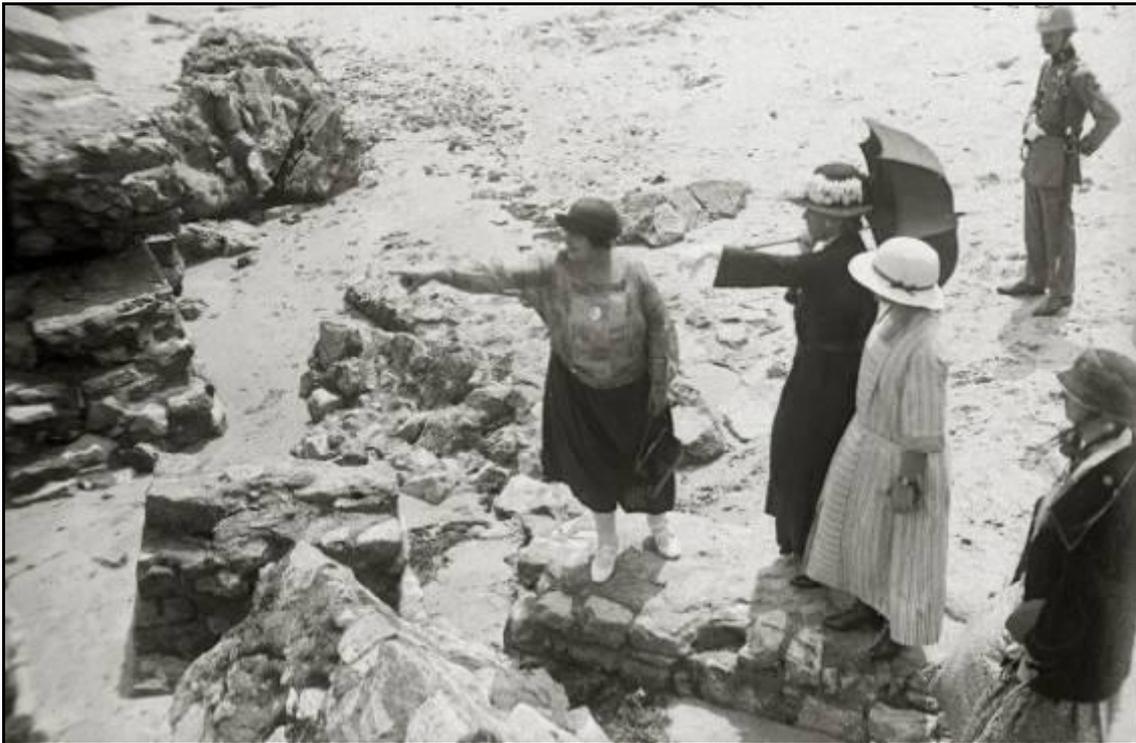
Figura 10. La reina Maria Cristina (de negro y con sombrilla) sobre la cimentación desplazada del muro de costa en 1923. Autor: Pascual Marín. Archivo Kutxa Fototeka.  
[https://www.kutxateka.com/index.php/Detail/Object/Show/object\\_id/276831](https://www.kutxateka.com/index.php/Detail/Object/Show/object_id/276831)

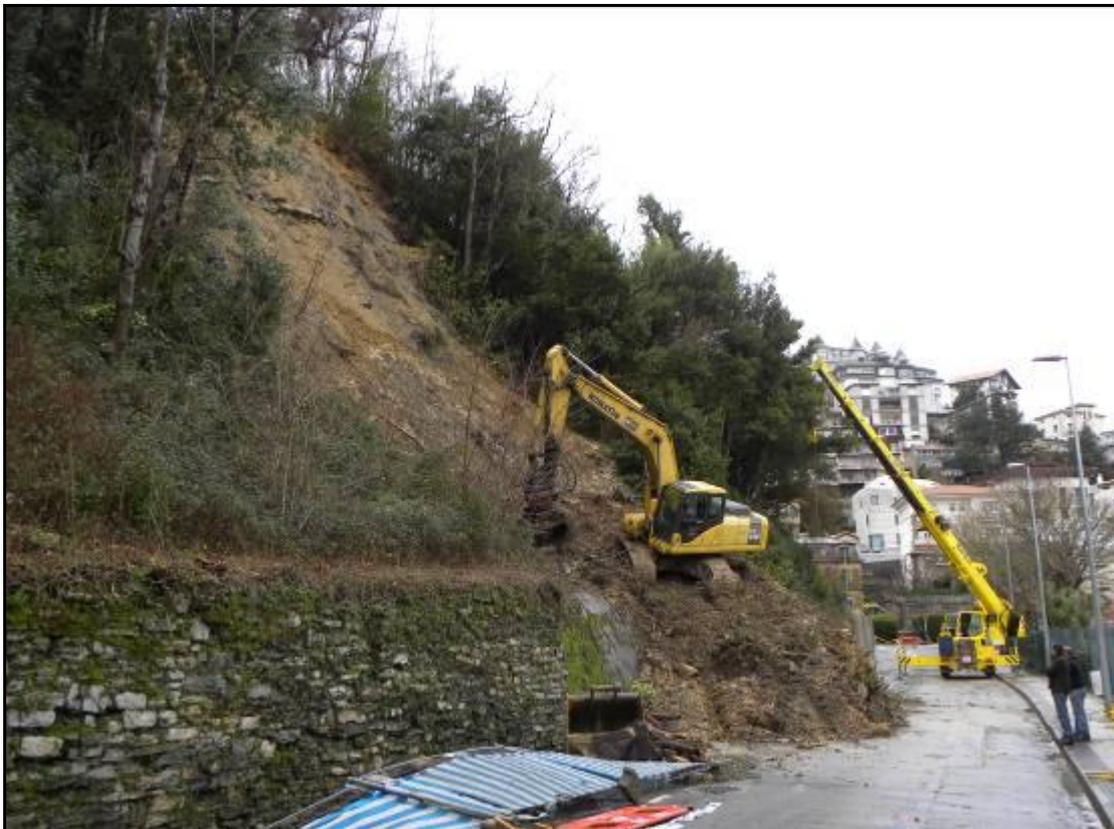
Figura 18. Desprendimiento de la ladera en la antigua cantera de Arbizketa o Arrobi en enero de 2013.

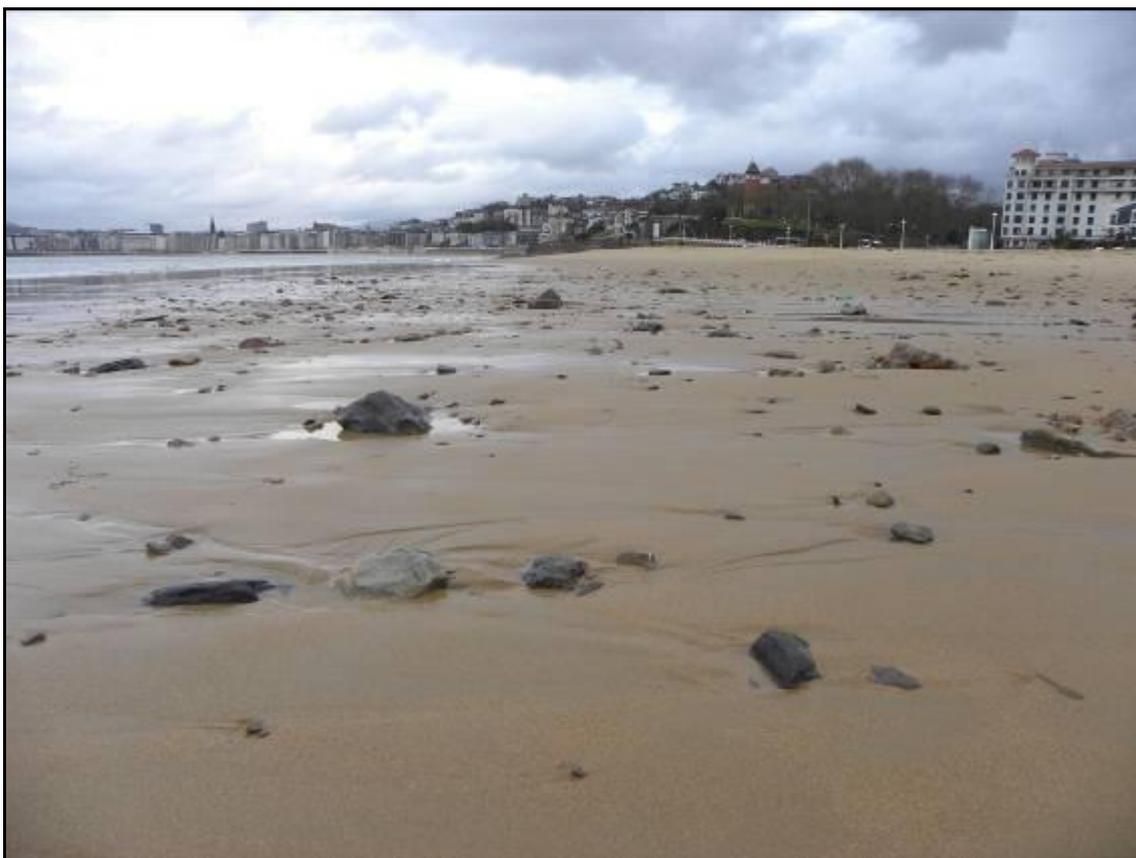
Los cascotes o escombros del antiguo muro de costa y del relleno para la explanación del campo de maniobras, arrastrados por el movimiento de la arena durante años se desplazan lentamente desde la zona alta de la playa hasta la orilla, donde sufren la erosión de las corrientes y del oleaje hasta convertirse en cantos rodados (Figura 33).

Figura 33. Materiales del Campo de Maniobras desplazándose por arrastre lentamente hacia la orilla.

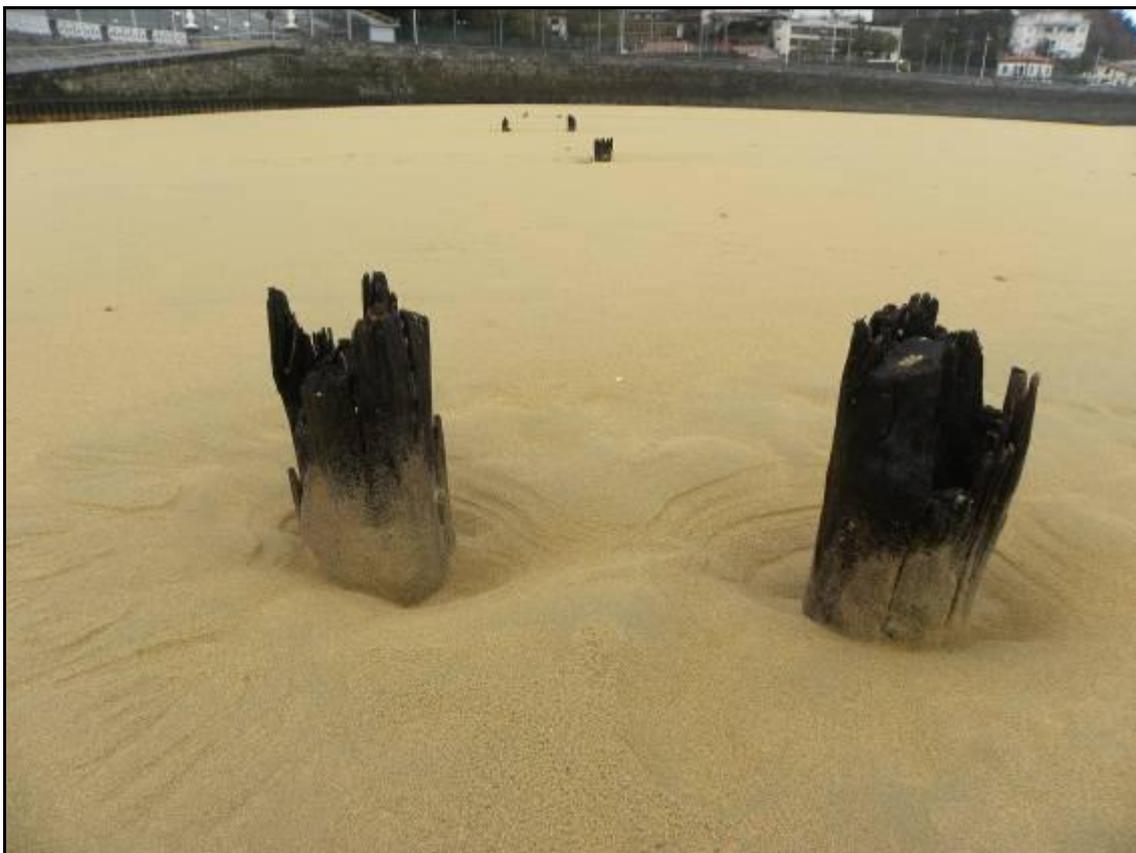
Figura 34. Cubeta anular por retirada de arena alrededor de los postes.

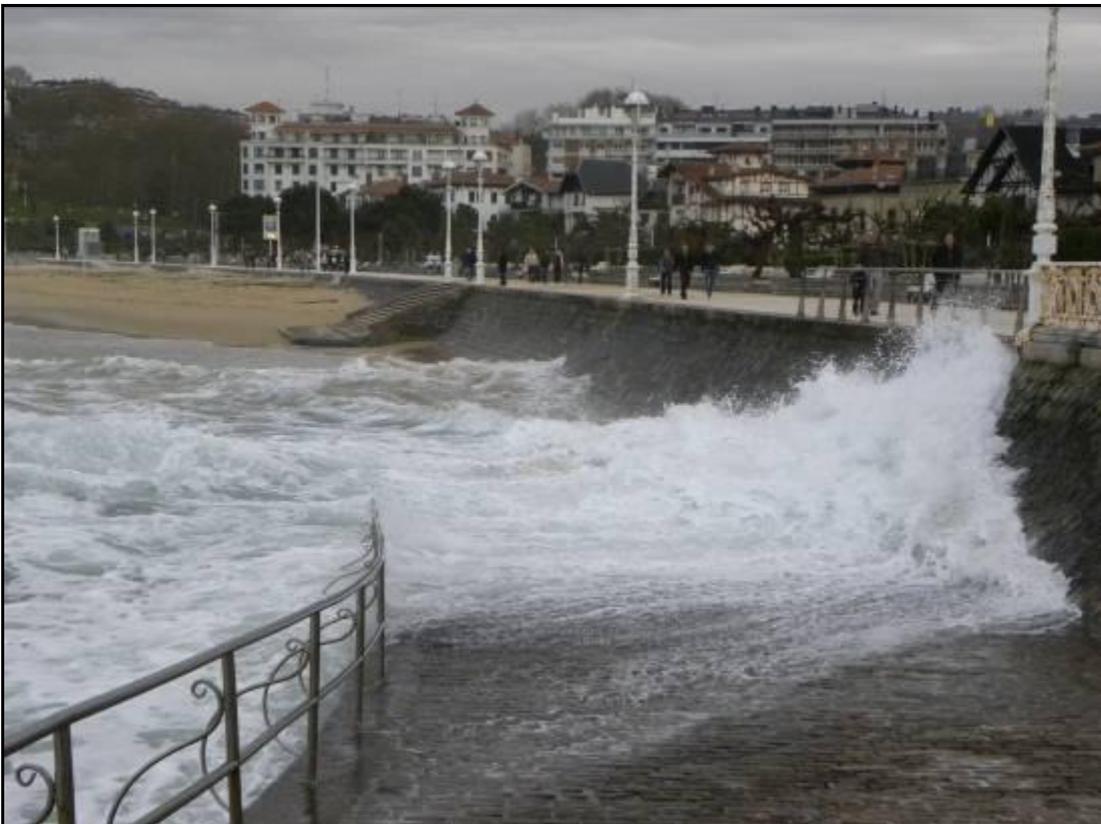
Figura 38. El oleaje moderado golpea el paseo de los jardines de Ondarreta en el extremo occidental.

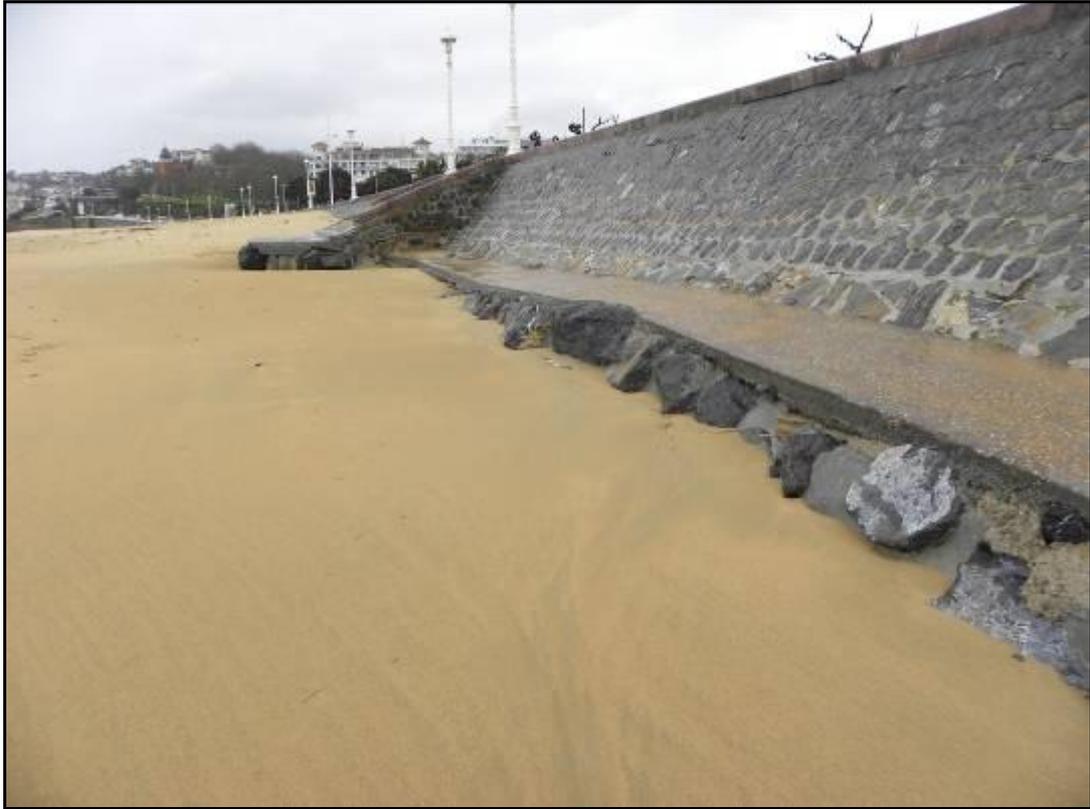
Figura 39. Cimentación del paseo de los jardines de Ondarreta al descubierto.

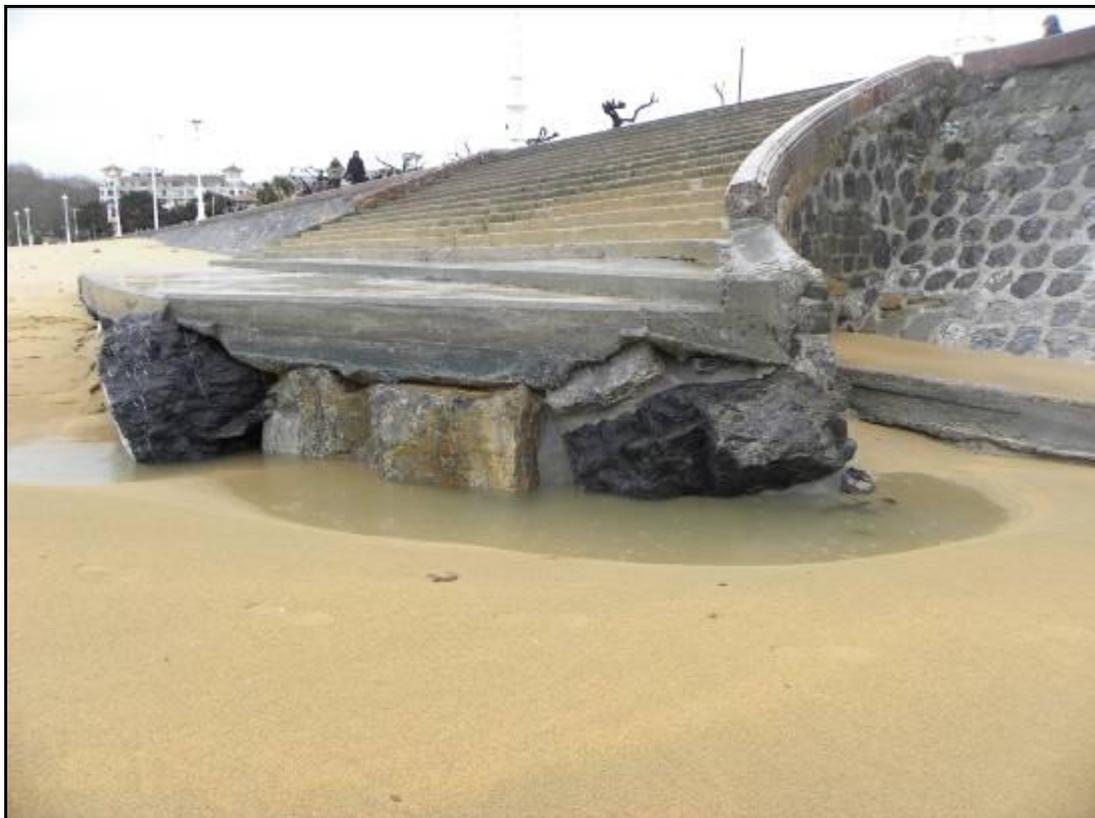
Figura 40. Cimentación de las escaleras occidentales al descubierto.
