I Salón de Fotografía de interés etnográfico

Concurso y exposición montado por la Sección de Etnografía de Aranzadi, del 12 al 20 de septiembre de 1964, en las Salas de Arte del Excmo. Ayuntamiento de San Sebastián.

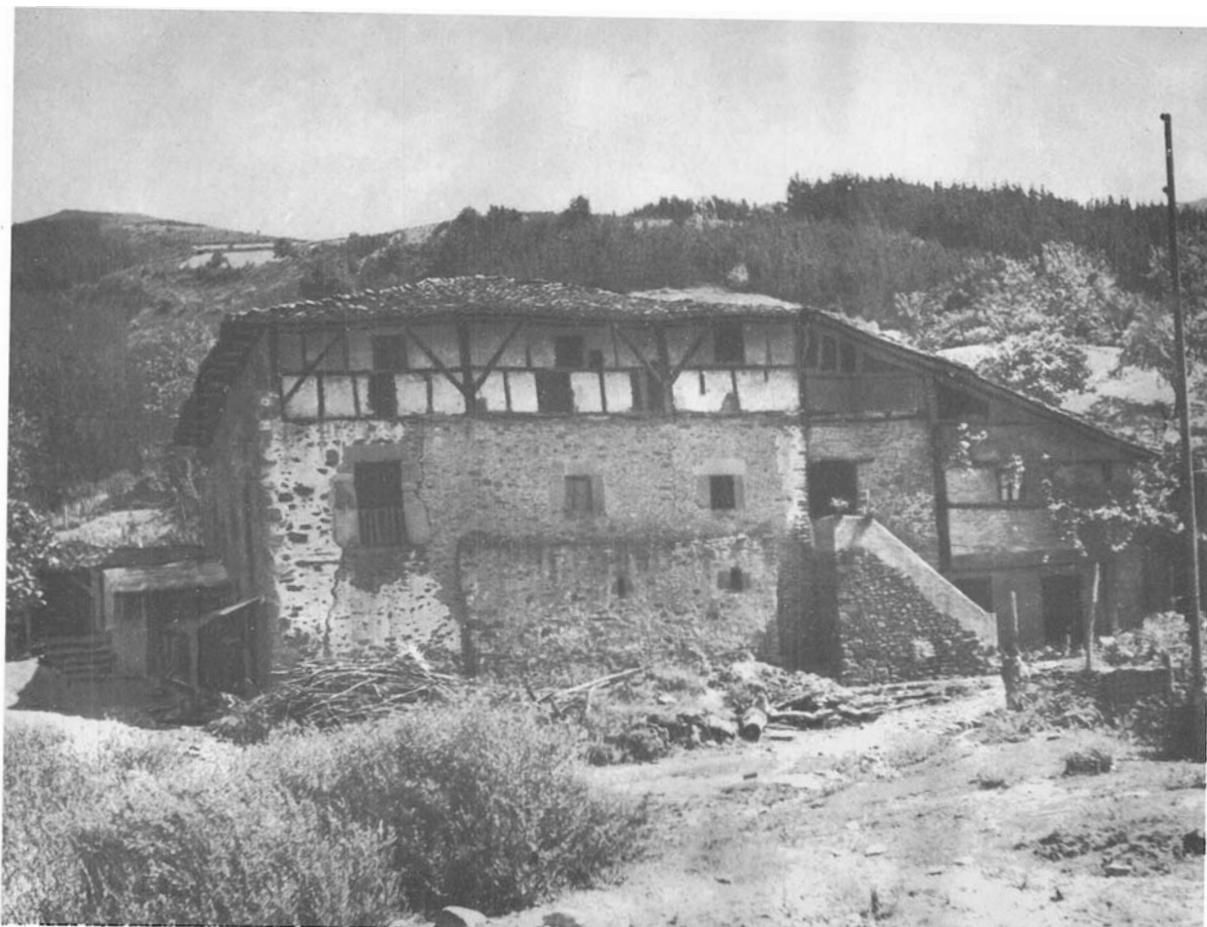
1.º premio: Gordejuela (Vizcaya)

Se trata de una vivienda hecha en varias épocas, a juzgar por los distintos cuerpos y materiales que aparecen en la fotografía. Un bloque de mampostería inscrito en la primera planta pudo ser la base de una antigua casa-torre, por lo macizo de sus formas, que apenas presentan un par de saeteras al exterior.

Segundo cuerpo de mampostería y sillares en las cadenas esquineras, con un mayor número de vanos. En la última planta aparece el entramado de vigas verticales y oblicuas con encalado en los intercolumnios.

La construcción presenta planta cuadrada y, consiguientemente, cubierta cuatro aguas con inclinación aproximada de treinta y cinco grados. Igualmente dignos de mención son los anejos observables en la parte derecha de la vivienda, el "patín" o escalera rústica que permite el acceso a la vivienda por la segunda plan-

ta, así como la nueva aparición de la madera y, con ella, el ladrillo.

Todo ello hace de este caserío un conjunto extraño, abigarrado y de gran interés, encajando así plenamente en el objetivo planteado por esta sección al convocar este primer concurso-exposición de fotografía de interés etnográfico.

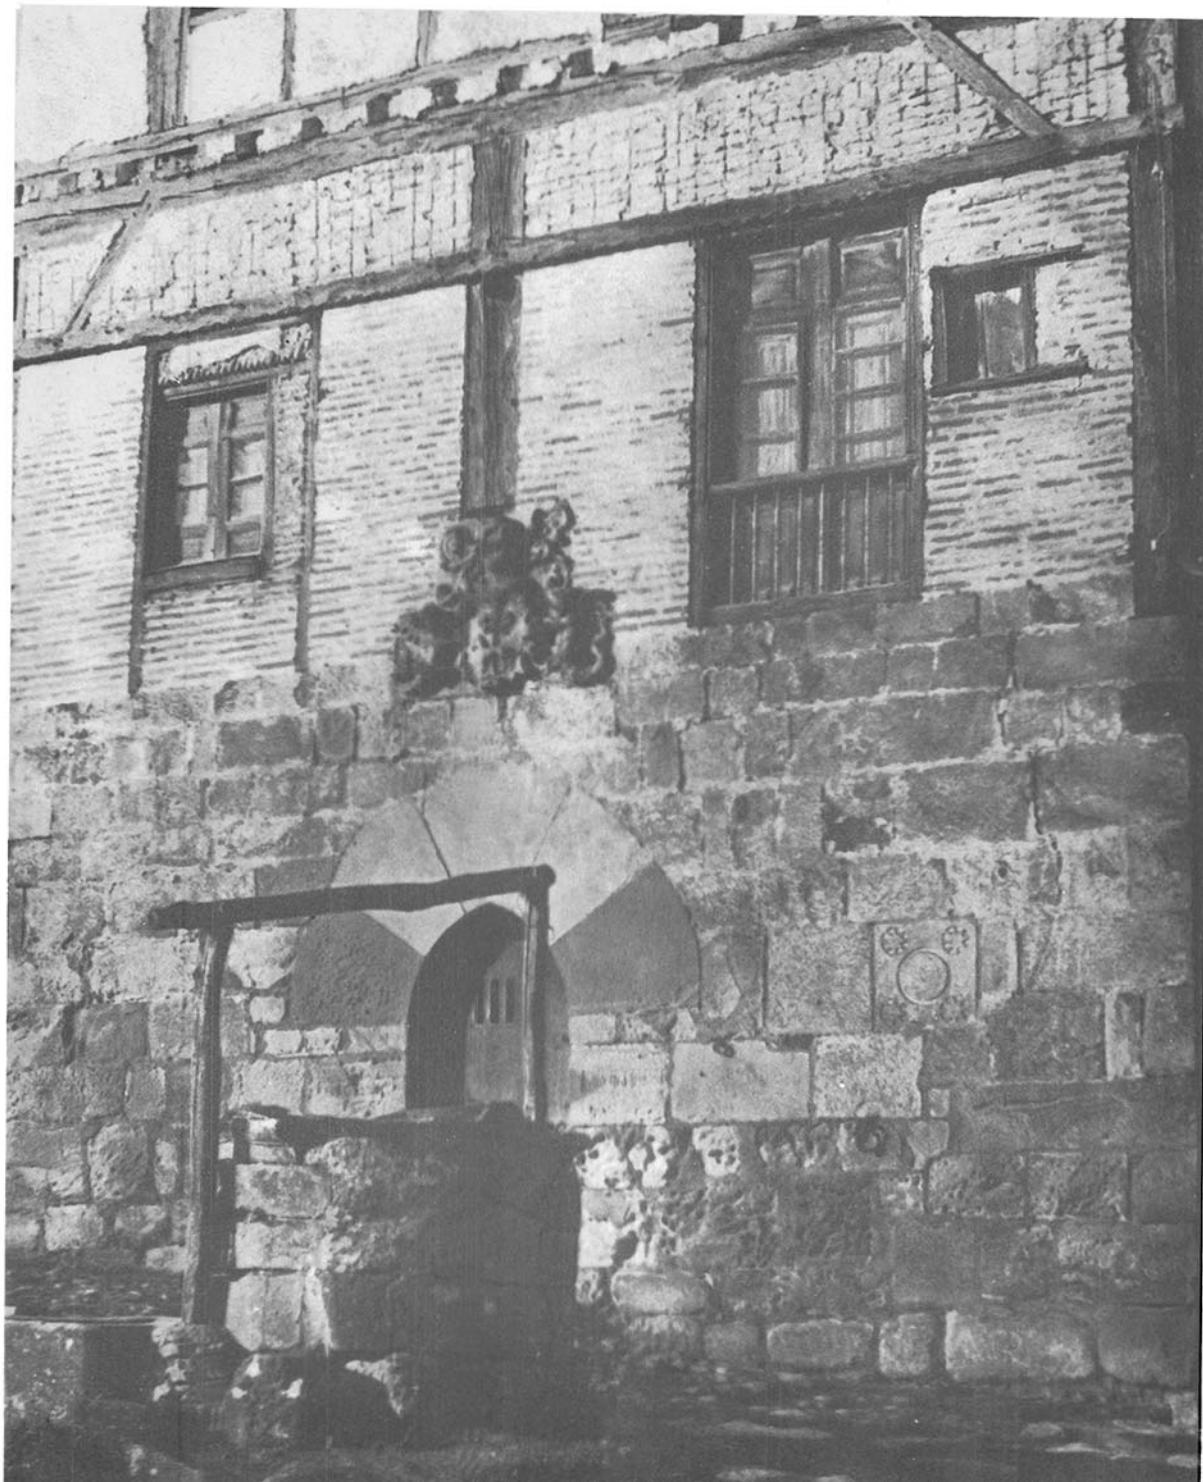
2.º premio: **Casa Jauregui - Cerain (Guipúzcoa)**

Fachada noble que presenta un contraste constructivo con sus tres plantas. Portada adovelada, inscripción de época de las jambas, relieve con signos astroláticos de gran interés, tema heráldico. Segunda planta de ladrillo con maderamen, entramado oblicuo, excepcional en este tipo de construcción. Muro de sillar sentado en vivo. El pozo a la entrada completa el interés etnográfico de esta fotografía.

Finalmente, hay que destacar el mérito de dos miembros de Aranzadi, señores Luis Peña Basurto y Antonio María Elícegui, al conseguir los premios segundo y tercero, respectivamente, el primero con una foto de la casa Jáuregui, de Cerain, y el segundo con una del caserío Otabarbi, de Asteasu.
