Deterioro de materiales pétreos por hongos filamentosos en conjuntos monumentales del área de San Sebastián

Deterioration of sandstone materials by filamentous fungi in monuments in the area of San Sebastián

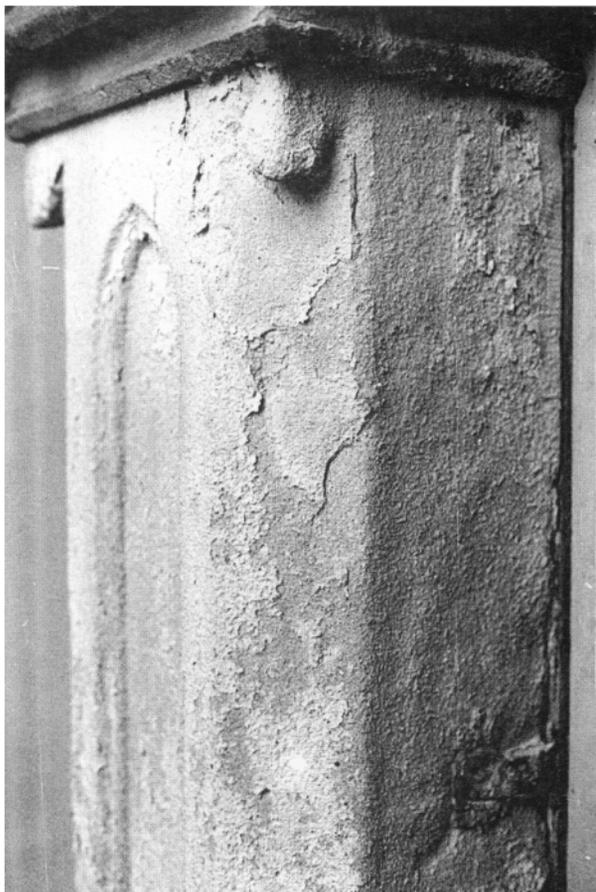
El deterioro encontrado en estas zonas se define por una elevada disgregación de las partículas de arenisca de la piedra y un alto grado de humedad. Se forma una capa (Ver fotografía Figura 1) sobre la piedra, unida por las hifas de los hongos filamentosos (Ver microsc. electrónica Figura 2).

Figura 1. Detalle del deterioro y de la formación de capa en arenisca (Iglesia de San Vicente de San Sebastian).

por combinación de formas algales y fúngicas, siendo más homogénea y de aspecto menos compacto (Figura 1). Gráficamente podría definirse como una unión de tela de araña.

La capa se disgrega con facilidad dejando paso a una zona de arenisca muy poco resistente, y asequible para un nuevo ataque.

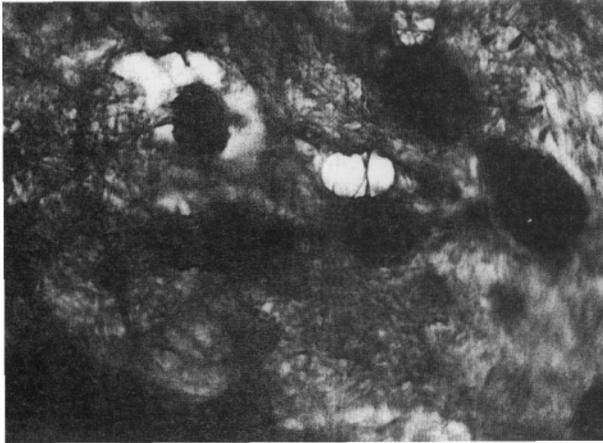
Las hifas de los hongos penetran en la arenisca englobando los gránulos de sílice (Ver microscopía óptica Figura 3) y disgregándola. Esta capa es de aspecto muy diferente a la habitual costra de deterioro

Figura 3 Microscopia óptica Filamentos del hongo *Phoma glomerata* englobando gránulos de arenisca (x1500)
