La sauna de la Segunda Edad del Hierro del *oppidum* de Monte Ornedo (Cantabria, España)

The sauna of the Second Iron Age of the Monte Ornedo hillfort (Cantabria, Spain)

En el presente artículo se presenta los resultados de la excavación del Sondeo 3 del yacimiento prerromano de Monte Ornedo (Valdeolea, Cantabria), una estructura cuya compartimentación y funcionalidad parecen relacionarla con una sauna.

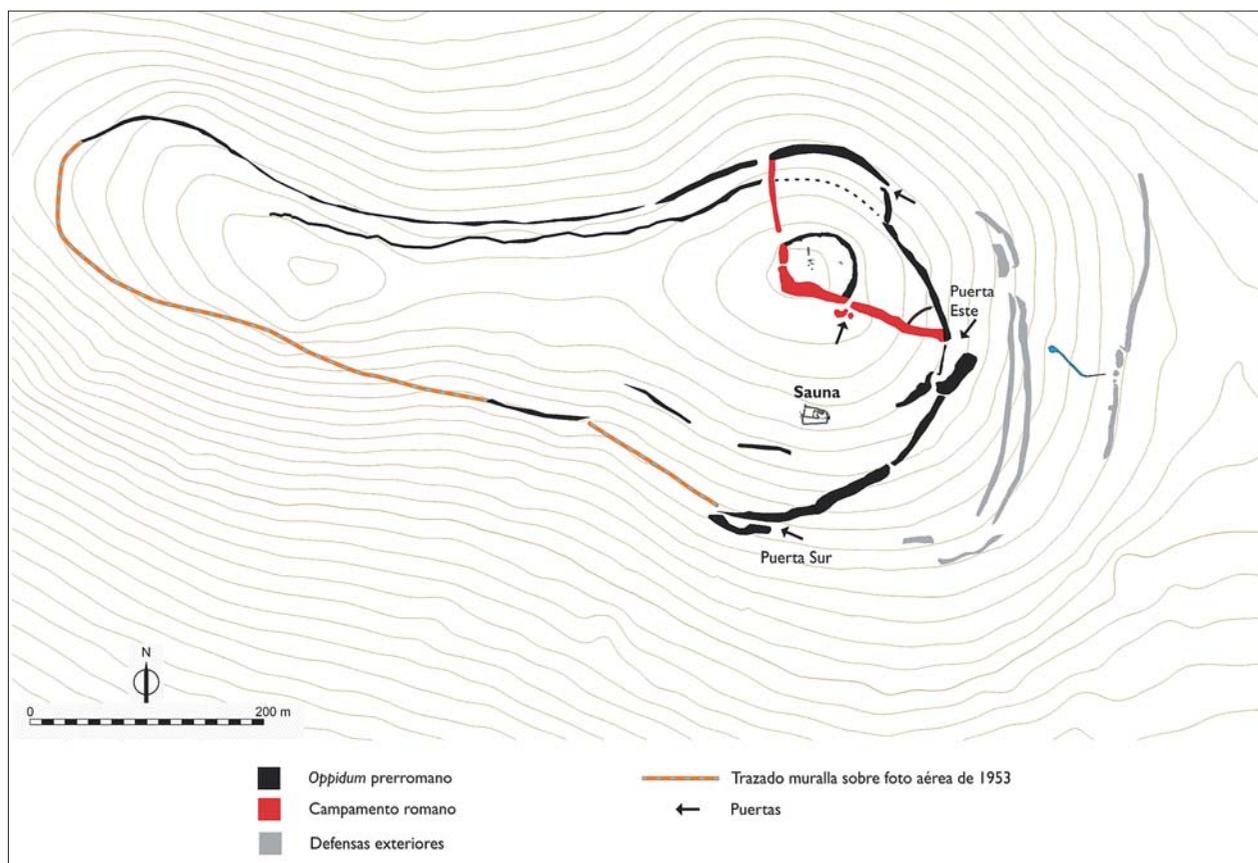
Fig. 1. Croquis del yacimiento de Monter Ornedo. / Sketch of the Monte Ornedo's hillfort.

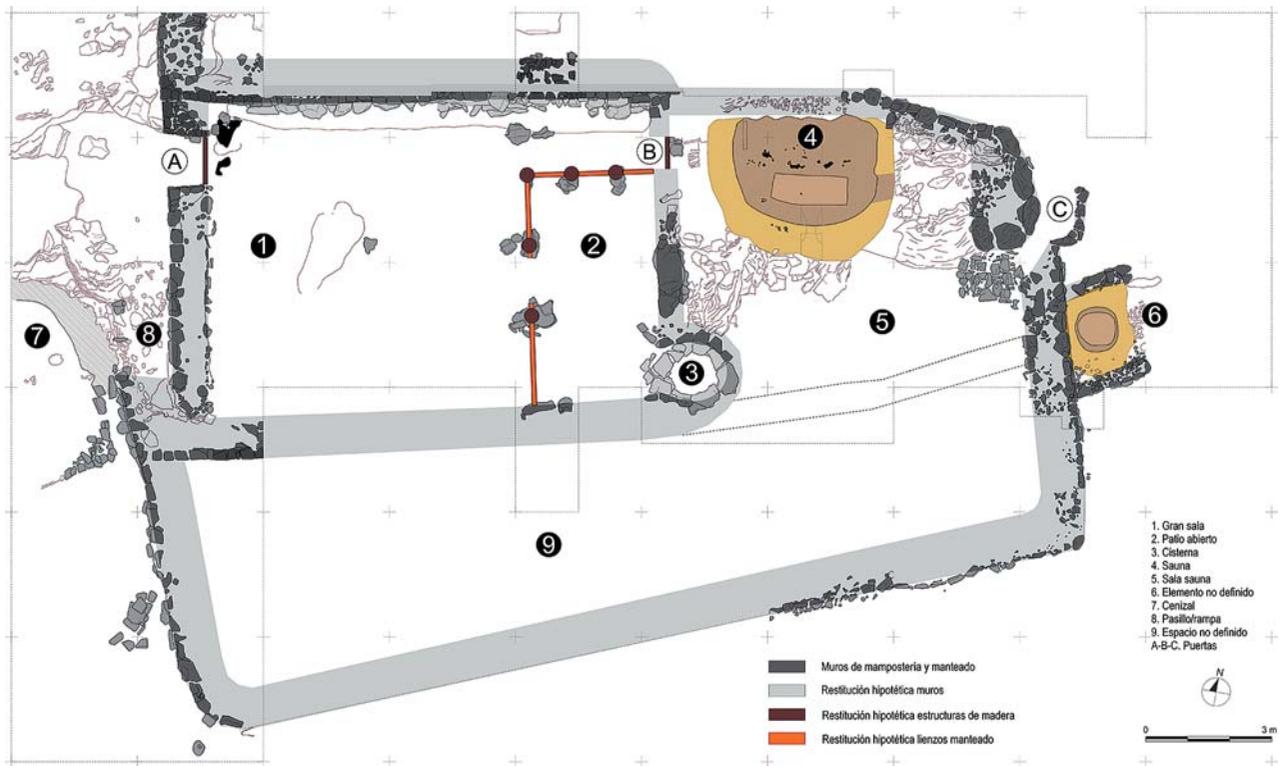
Fig. 2. Plano de la sauna. / Plane of the sauna.

La estructura, de planta trapezoidal, fue construida intramuros en la vertiente sur del enclave, aprovechando y adaptándose a un aterrazamiento natural, lo que obligo a dividirla en dos partes: un recinto inferior al sur, y otro, de mayor tamaño, al norte.

El edificio tiene unas dimensiones de 24,25 m de largo por 16,30 m de ancho en la zona oeste y 10,30 m en el extremo este, ocupando un área de 303,74 m² con las estructuras anexas. En la terraza septentrional se han distinguido dos zonas: una al oeste que alberga una gran sala con pasillo (ámbito 1) y un patio central abierto (ámbito 2) con cisterna en su lateral para la recogida de aguas (ámbito 3), y otra al este dotada de sala y una sauna de arcilla (ámbitos 4 y 5). La terraza sur no ha sido excavada en su totalidad (ámbito 9). Al exterior la estructura cuenta con un pasillo o rampa de acceso (ámbito 8), una pequeña estructura anexa al este (ámbito 6) y un área de cenizas (ámbito 7) (Figura 2 y 3).

Localizada en el extremo noroeste del edificio presenta una superficie útil de 61,10 m² y una puerta de entrada

desde el exterior (Figura 2). Los muros norte, oeste y sur son muros de piedra de carga, los dos primeros exteriores y el meridional para soportar el peso de la techumbre.

En la esquina sureste del ámbito 1, se abre un patio abierto rectangular de unos 5,5 x 3 m, que ocupa una superficie de 17,22 m², en la que se recogerían las aguas para almacenarlas en una cisterna perforada ubicada en la esquina sureste. (Figura 2, ámbito 3).

En la esquina SE del patio fue localizada una cisterna con brocal circular e interior prismático que recogía las aguas del patio pero que físicamente se inscribía en el interior de la sala de la sauna (ámbito 5), desde la cual tendría un acceso. Su ubicación fuera del patio abierto tendría una doble funcionalidad: que el agua estuviera a cubierto y poder formar parte del sistema de baños de vapor (Figura 2 y 8).

ocupando una superficie de 13,3 m² de la cual 7,66 m² serían útiles. En su centro se ha dejado un hoyo o vaso rectangular de 1,77 x 0,70 m y 1,19 m de profundidad. La arcilla funcionaría primero como aislante térmico, pero también como impermeabilizante de las aguas que se vertían durante el baño de vapor (Figura 2 y 10).

La sauna se inserta dentro de una sala mayor localizada en el extremo este del edificio. Esta ocupa un área aproximada de 44,41 m² y posee unas dimensiones de 6,27 m x 8,05 m de E-W. Parece que el edificio, en la terraza superior, se remata al este con una cabecera trapezoidal (Figura 2).

La estructura, de 3,43 m², consta de dos muros realizados con la misma técnica que el resto de los muros del edificio, de 35 a 40 cm de grosor (Figura 2). Al este no conserva lienzo murario si bien la capa de cascajo documentada parece indicar que estaría acondicionada. En su interior se dispone una torta de arcilla amarilla de 1,98 m x 1,57 m y 50 cm de potencia, en cuyo centro se documentó una cubeta circular de 107/101 cm de diámetro (80/87 cm en la base) y 40 cm de profundidad máxima.

Esta área se encuentra situada al oeste del edificio (Figura 2), junto a un pasillo-rampa elevado, bajo cuyo derrumbe se recuperó un objeto de hierro de unos 35 cm con

La zona externa, al noroeste y oeste del edificio, fue adecuada mediante un aterramiento en dos niveles para permitir el acceso y circulación del servicio (Figura 2). La roca madre existente junto a la puerta de entrada noroeste fue retallada suavizando su buzamiento natural norte-sur. No aparece material arqueológicamente destacable.

El último espacio del edificio es el correspondiente a la terraza más baja, excavada sólo perimetralmente, cuya superficie útil es de 82,07 m (Figura 2). Los muros son iguales al resto del edificio con mampostería al exterior y el interior formado por tierra y cascajo. Bajo el lienzo de mampostería se observa la cimentación realizada con bloques informes de medio tamaño. Los esquinales sureste y suroeste de los muros son redondeados.

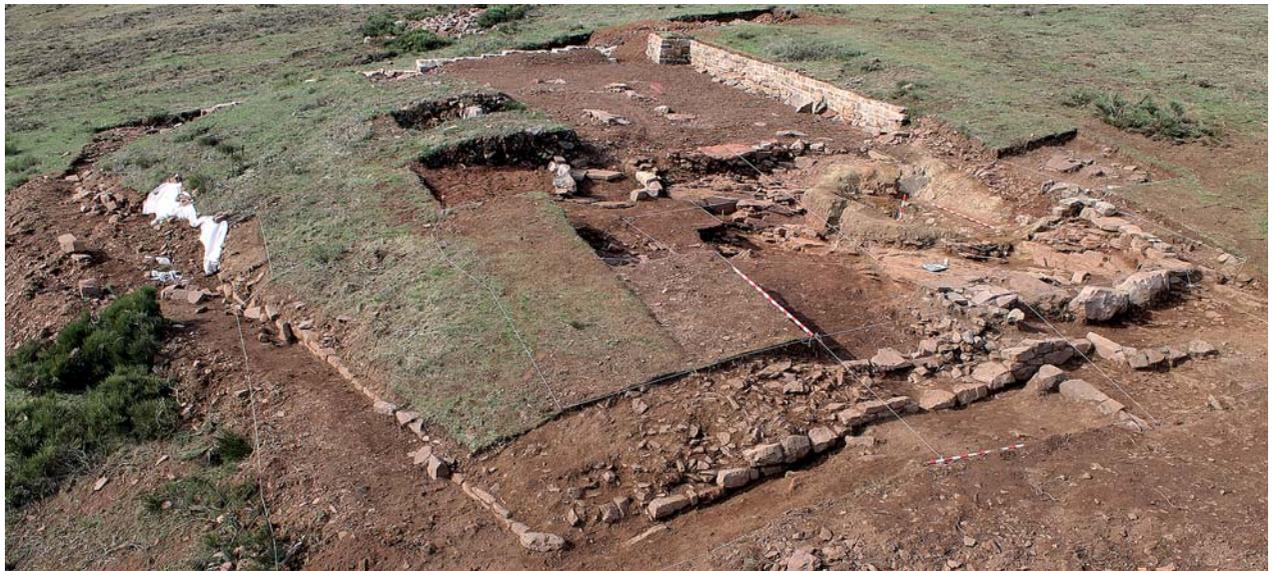
Fig. 3. Sauna.

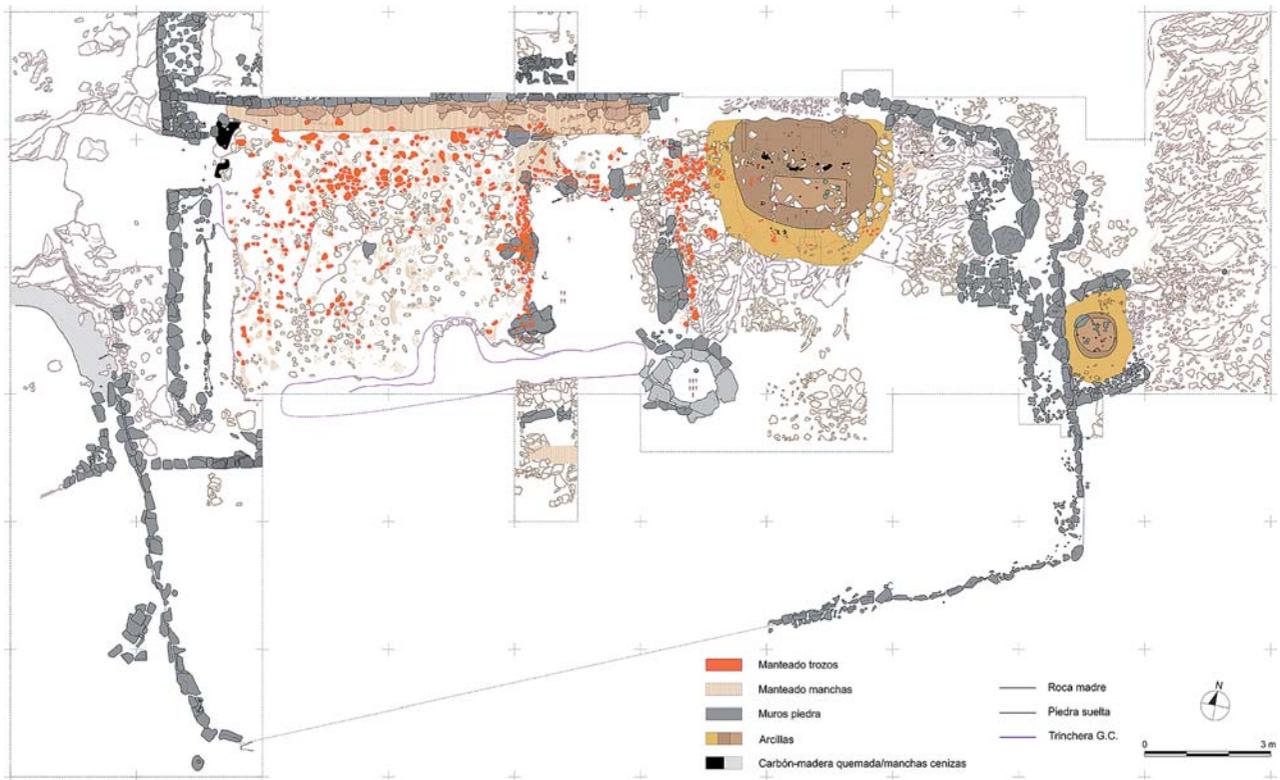
Fig. 4. Plano de la sauna con dispersión de los restos de manteado de barro / Plane of the sauna with remains of mud of walls.

Se ha constatado el uso de enlucidos de manteado de barro que aparecen sueltos por el suelo de las estancias. Ninguno de los fragmentos conserva huellas de entramados vegetales por lo que es posible que recubrieran muros de mampostería, tablazones de madera o tapias. El grado de endurecimiento de los fragmentos conservados, así como su asociación a piedras con claras evidencias de haber sufrido el efecto del fuego, nos permiten afirmar que el edificio se incendió (Figura 4).

exterior en el este y el sur. Los muros parecen haberse engrosado con material de construcción pétreo y con tierra. La distribución del manteado que puede apreciarse en el plano remite a un revestimiento de paredes con esta técnica que iría adherido a las piedras del muro, dado que los reversos del manteado no muestran las características improntas del zarzo o del entrelazado de varas, pero sí de hierbas, tablas y piedras. En la estancia 1, el suelo de roca apareció coloreado en un intenso color rojizo-granate, lo que delata un episodio de destrucción por incendio que, probablemente, hizo desplomarse la cubierta de material leñoso sobre el pavimento mientras ardía, meteorizando la roca por efecto del intenso calor. Este efecto del calor fue confirmado por los análisis realizados por geólogos de la Universidad de Cantabria. Otras hipótesis, como la de fuegos encendidos sobre la superficie de la estancia, se podrían descartar en ausencia de capas de cenizas.

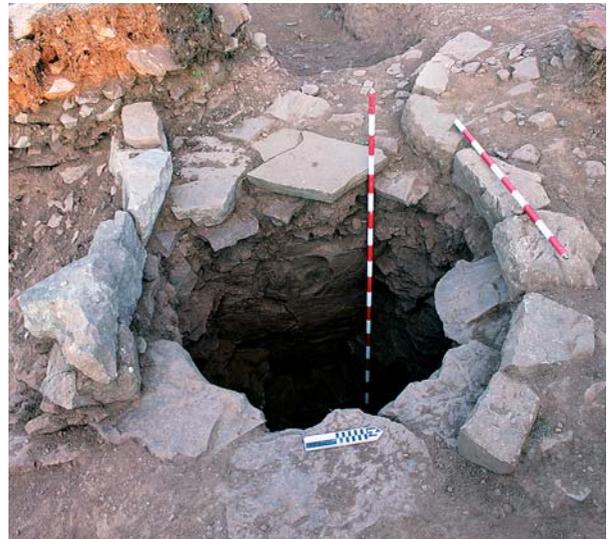
Fig. 8. Cisterna / Tank.

La cisterna consta de un muro semicircular abierto en su extremo occidental hacia el patio. El muro se realiza con una cara de mampuestos labrados del que apenas se conservan dos hiladas, con unas dimensiones interiores de 1,48 m de diámetro que haría las veces de brocal. Este muro se

asienta sobre losas prismáticas de arenisca de entre 5 y 20 cm de espesor, colocadas en la misma disposición que el muro que sustenta y extendiéndose hacia el interior en voladizo formando una boca circular irregular más estrecha con una apertura de 1 m de diámetro. Las losas buzan levemente hacia el centro o interior como si conformaran una especie de vierteaguas para llenar la cisterna.

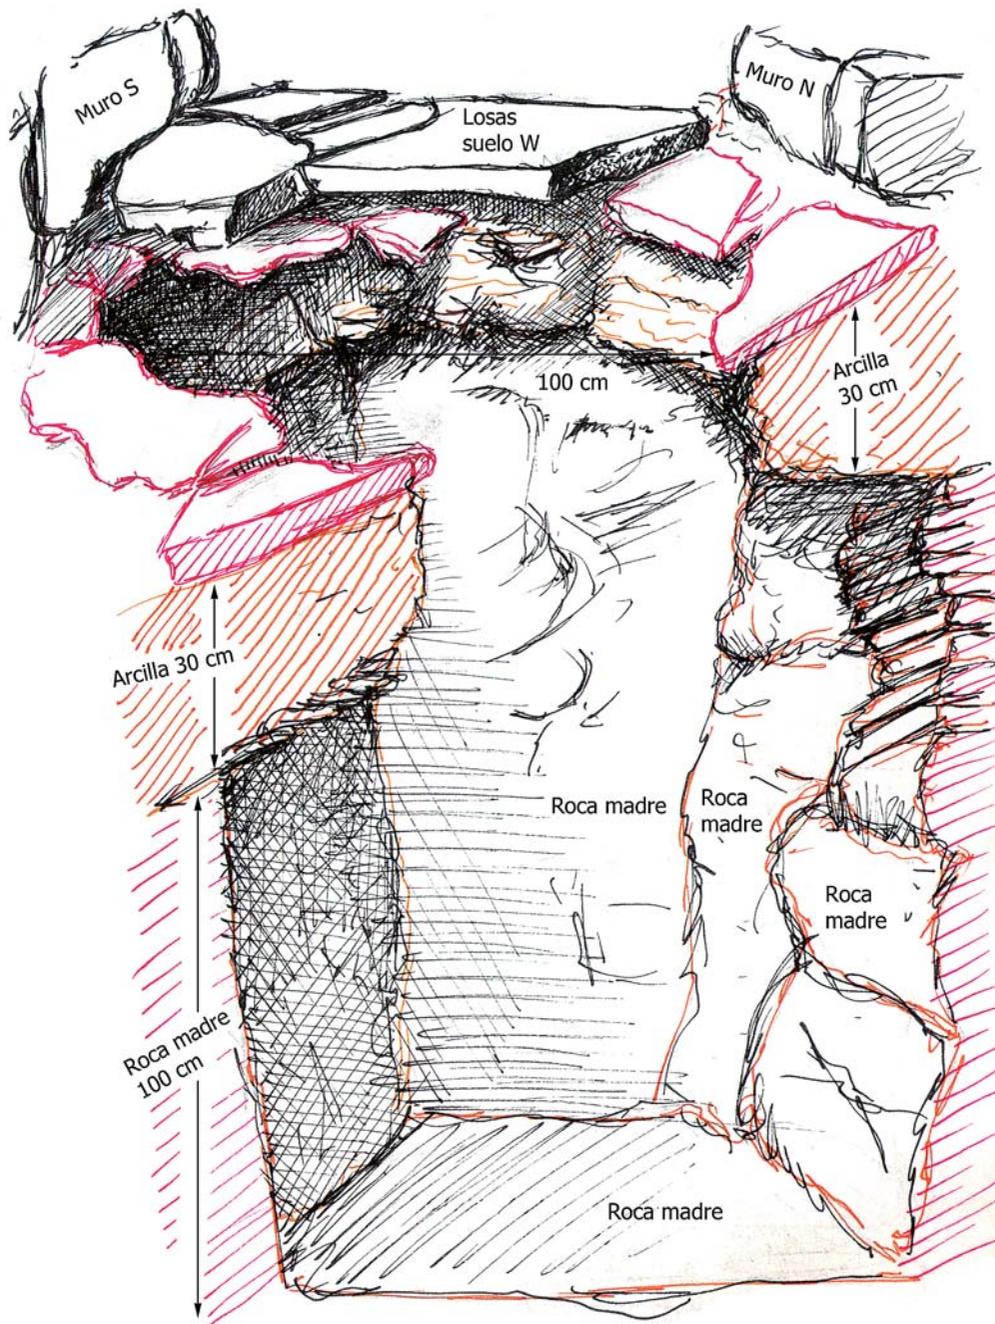
Fig. 9. Dibujo de la sección de la cisterna / Drawing of the section of the tank.

En su interior las paredes muestran una sección rectangular de 1,15 m y 1,45 m alcanzando una profundidad de 1,30 m. El relleno estaba formado por un paquete compuesto, en su mayor parte, por piedras de derrumbe, una matriz de tierra arenosa y trozos de manteado. Las paredes internas del pozo estaban labradas en la roca madre, con cuatro paredes verticales escuadradas. La cavidad va ampliándose en anchura por debajo de las losas superiores que vuelan entre 10 y 40 cm, proporcionándole una mayor anchura que la de la boca del mismo. Las losas en voladizo se sostienen al estar pinzadas bajo el muro semicircular de mampostería. Esta circunstancia obligaría a que la estructura interna del brocal estuviera sustentada por algún tipo de entramado de madera, de la que no se han hallado restos salvo algunos clavos de grandes dimensiones (Figura 9).

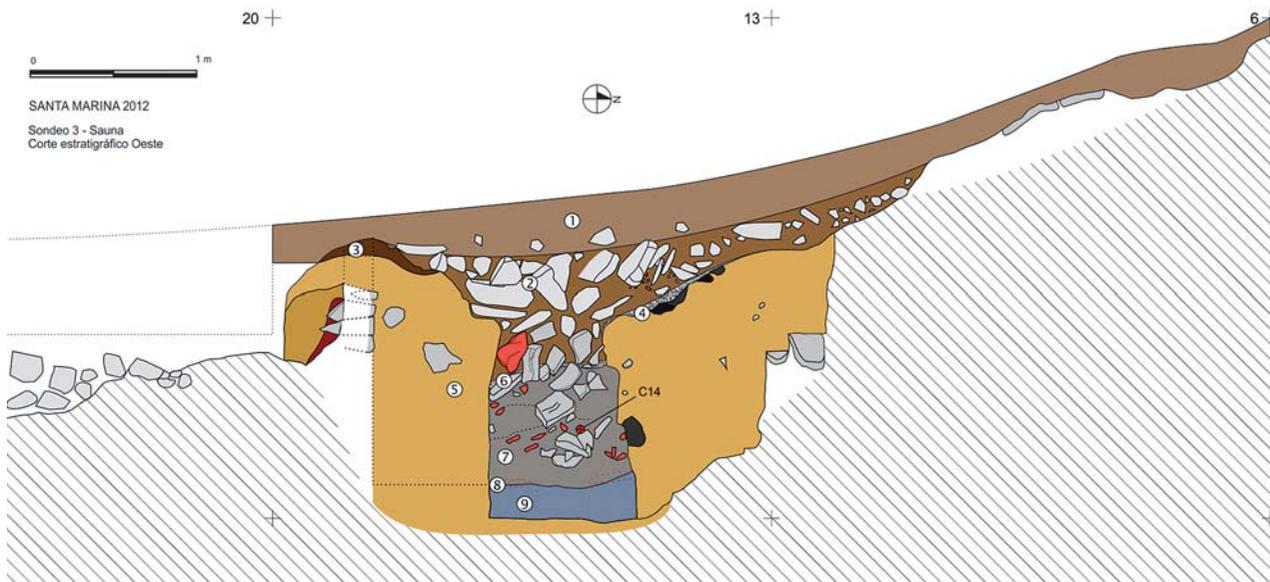
Fig. 10. Sección estratigráfica de la sauna. / Stratigraphic section of the sauna.

La sección N-S presenta una estructura singular en forma de embudo. El vaso de la sauna propiamente dicho tiene forma de matraz con el fondo levemente abierto hacia el exterior de 0,87 m ancho y las paredes rectas

hasta la boca dejando un ancho menor de 70-78 cm. El fondo o suelo está levemente redondeado. Desde el borde de la boca hasta la coronación de las arcillas las paredes están inclinadas. El grosor de las paredes de arcilla alcanza 1,25 m. En su interior, para aportar consistencia, se dispone un murete sencillo de piedra de cuatro hiladas en la cara sur, mientras el resto de los lados tiene como sustento el sustrato geológico de roca arenisca.

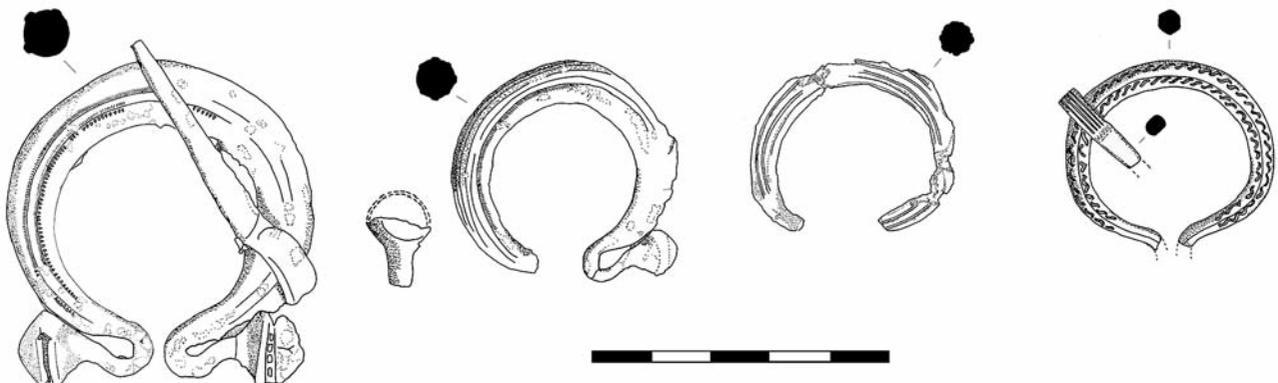
Fig. 11. Fíbulas anulares / Annular fibulas.

Entre los materiales procedentes del relleno del vaso destacan dos galbos fabricados a mano y de cocción oxidante y cuatro fíbulas de aro sin resorte "omega". Corresponden con el tipo 35 de Erice (1995: 207-225) o a los tipos 21.2.b9 (Figura 11, 1), 21.2.b6 (Figura 11, 2) y 21.2.b8 (Figura 11,3 y 4), como variantes de los mismos, de Mariné (2001: 258-272). Todas ellas están alteradas por la acción del fuego y fueron halladas en la capa más profunda (nivel 9).

Como es sabido, este tipo de fíbulas no permiten por el momento y por sí mismas realizar precisiones cronológicas. No obstante se enmarcan a la perfección entre los siglos II-I a.C que proporcionan las dataciones absolutas (ERICE, 1995: 213-215; MARINÉ, 2001: 268-272).

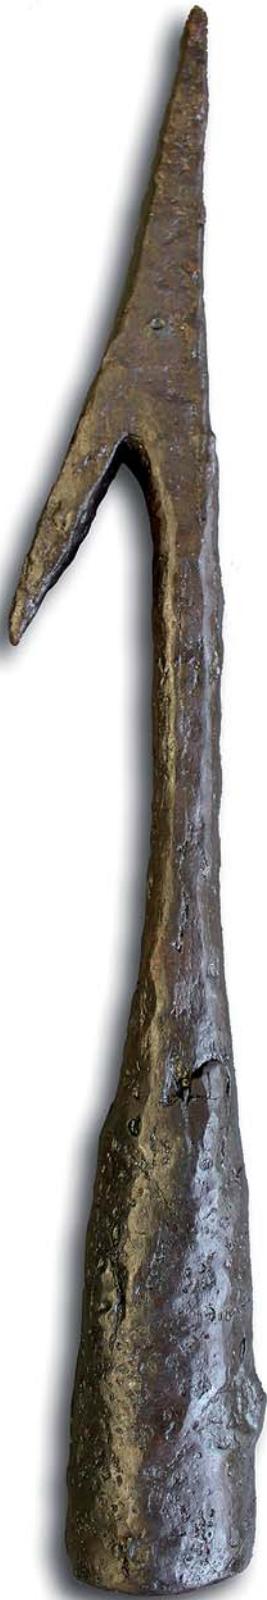
Fig. 12. *Pilum*.

forma apuntada, enmangue tubular, sección del astil cuadrangular y una única aleta lateral, que puede ser identificado como un *pilum incendiarium*, similar, aunque de mayor tamaño, a algunas *plainrods* militares romanas conocidas en Šmihel (Eslovenia) (HORVART, 2002: 186) (Figura 12 y 13). La pieza conservaba restos del astil datado en 2080±30BP (Poz-45375), concretamente entre en el periodo del 191 al 38 a.C.

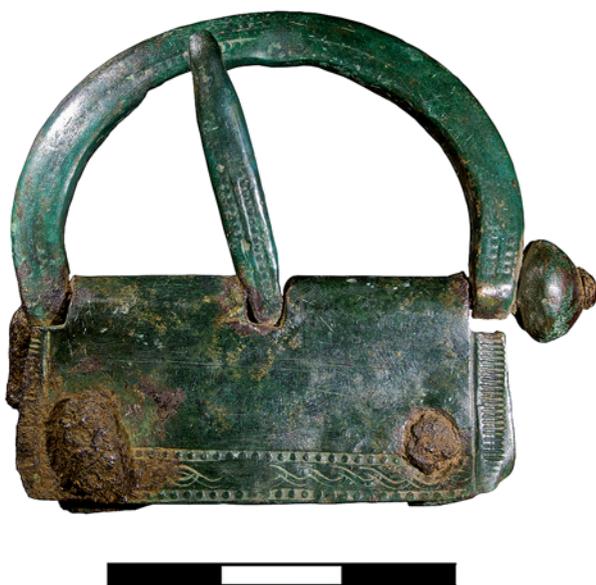
Fig. 14. Hebilla / Buckle.

Entre los materiales recuperados destaca una hebilla de cinturón en "D" compuesta por una placa y aguja decorada y la hebilla (Figura 14). Su adscripción cronocultural es confusa pues podemos encontrar para ella tanto paralelos en el mundo romano y militar romano relacionado con el periodo de conquista (FERNÁNDEZ VEGA y BOLADO DEL CASTILLO, 2010: 316, 318, 320 Y 322. BOLADO DEL CASTILLO *et alii*, 2010: 90-91), como en contextos prerromanos: tumba 140 de la necrópolis celti-

bérica de Numancia (JIMENO *et alii*, 2004: 147), Monte Bernorio (TORRES, J.F.; MARTÍNEZ, A. y LUIS, S. de 2012: 146), necrópolis del Burgo de Osma (tumbas 18-MAN y 12 MAN) adscribibles al s. III/II a.C. (LORRIO, A.J. 1997: 223).

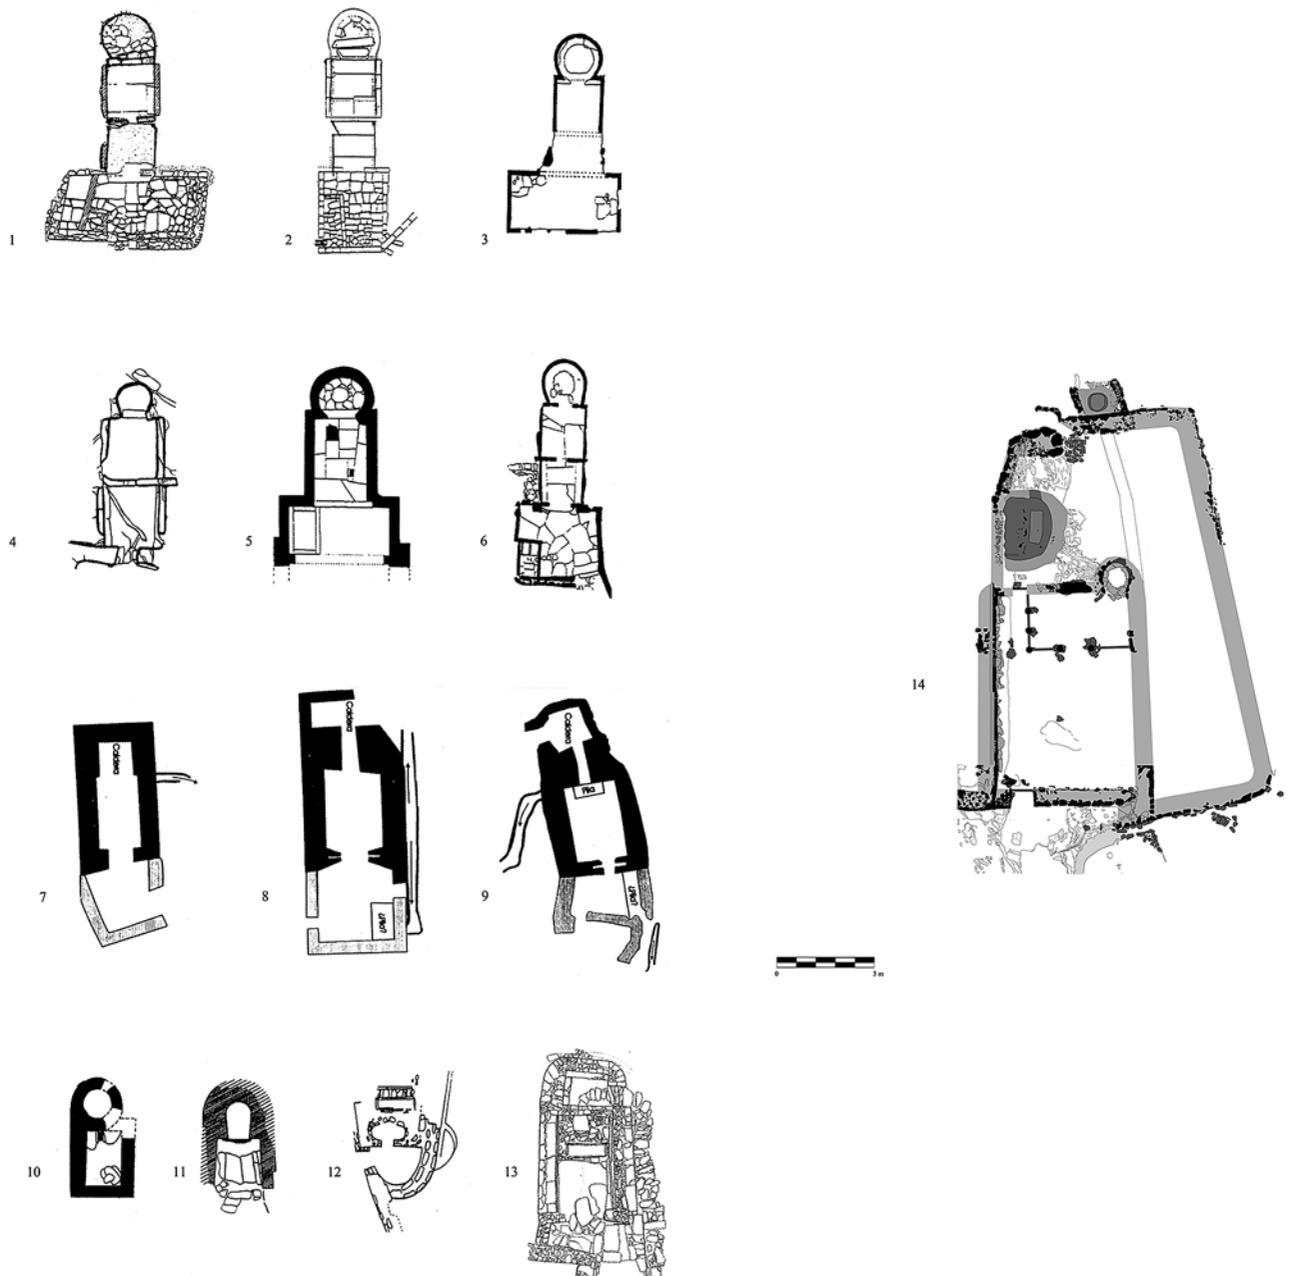
Fig. 15. Saunas asturianas, gallegas y de Monte Ornedo: 1) Sanfins, 2) Briteiros, 3) Monte da Saia, 4) Tongóbriga, 5) Arneá, 6) Galegos, 7) Pendia, 8) Coaña, 9) Fazouro, 10) Borneiro, 11) Coaña, 12) Pendia, 13) Chao Sanmartí, 14) Monte Ornedo. Elaborado a partir de González Ruibal 2006 / Asturian and galician saunas and Monte Ornedo sauna: 1) Sanfins, 2) Briteiros, 3) Monte da Saia, 4) Tongóbriga, 5) Arneá, 6) Galegos, 7) Pendia, 8) Coaña, 9) Fazouro, 10) Borneiro, 11) Coaña, 12) Pendia, 13) Chao Sanmartí, 14) Monte Ornedo. Made from González Ruibal 2006.
