**CONTAMINACIÓN DEL MEDIO AMBIENTE HIPÓGEO DE LA CUEVA DE ALTHERRI  
POR VERTIDOS INDUSTRIALES Y PROBABLES EFECTOS ADVERSOS SOBRE SU  
ECOSISTEMA SUBTERRÁNEO Y SUS PINTURAS RUPESTRES.**

Pollution of the hypogean environment of the Altxerri Cave by industrial sewages and probable adverse effects on its underground ecosystem and its prehistoric paintings.

**Carlos GALÁN, José RIVAS, Carolina VERA**  
Biosphere Consultancies, Sociedad de Ciencias Aranzadi &  
Dpto. Biomateriales y Nanotecnología Inasmet-Tecnalia  
E-mail: cegalham@yahoo.es  
Enero 2012.

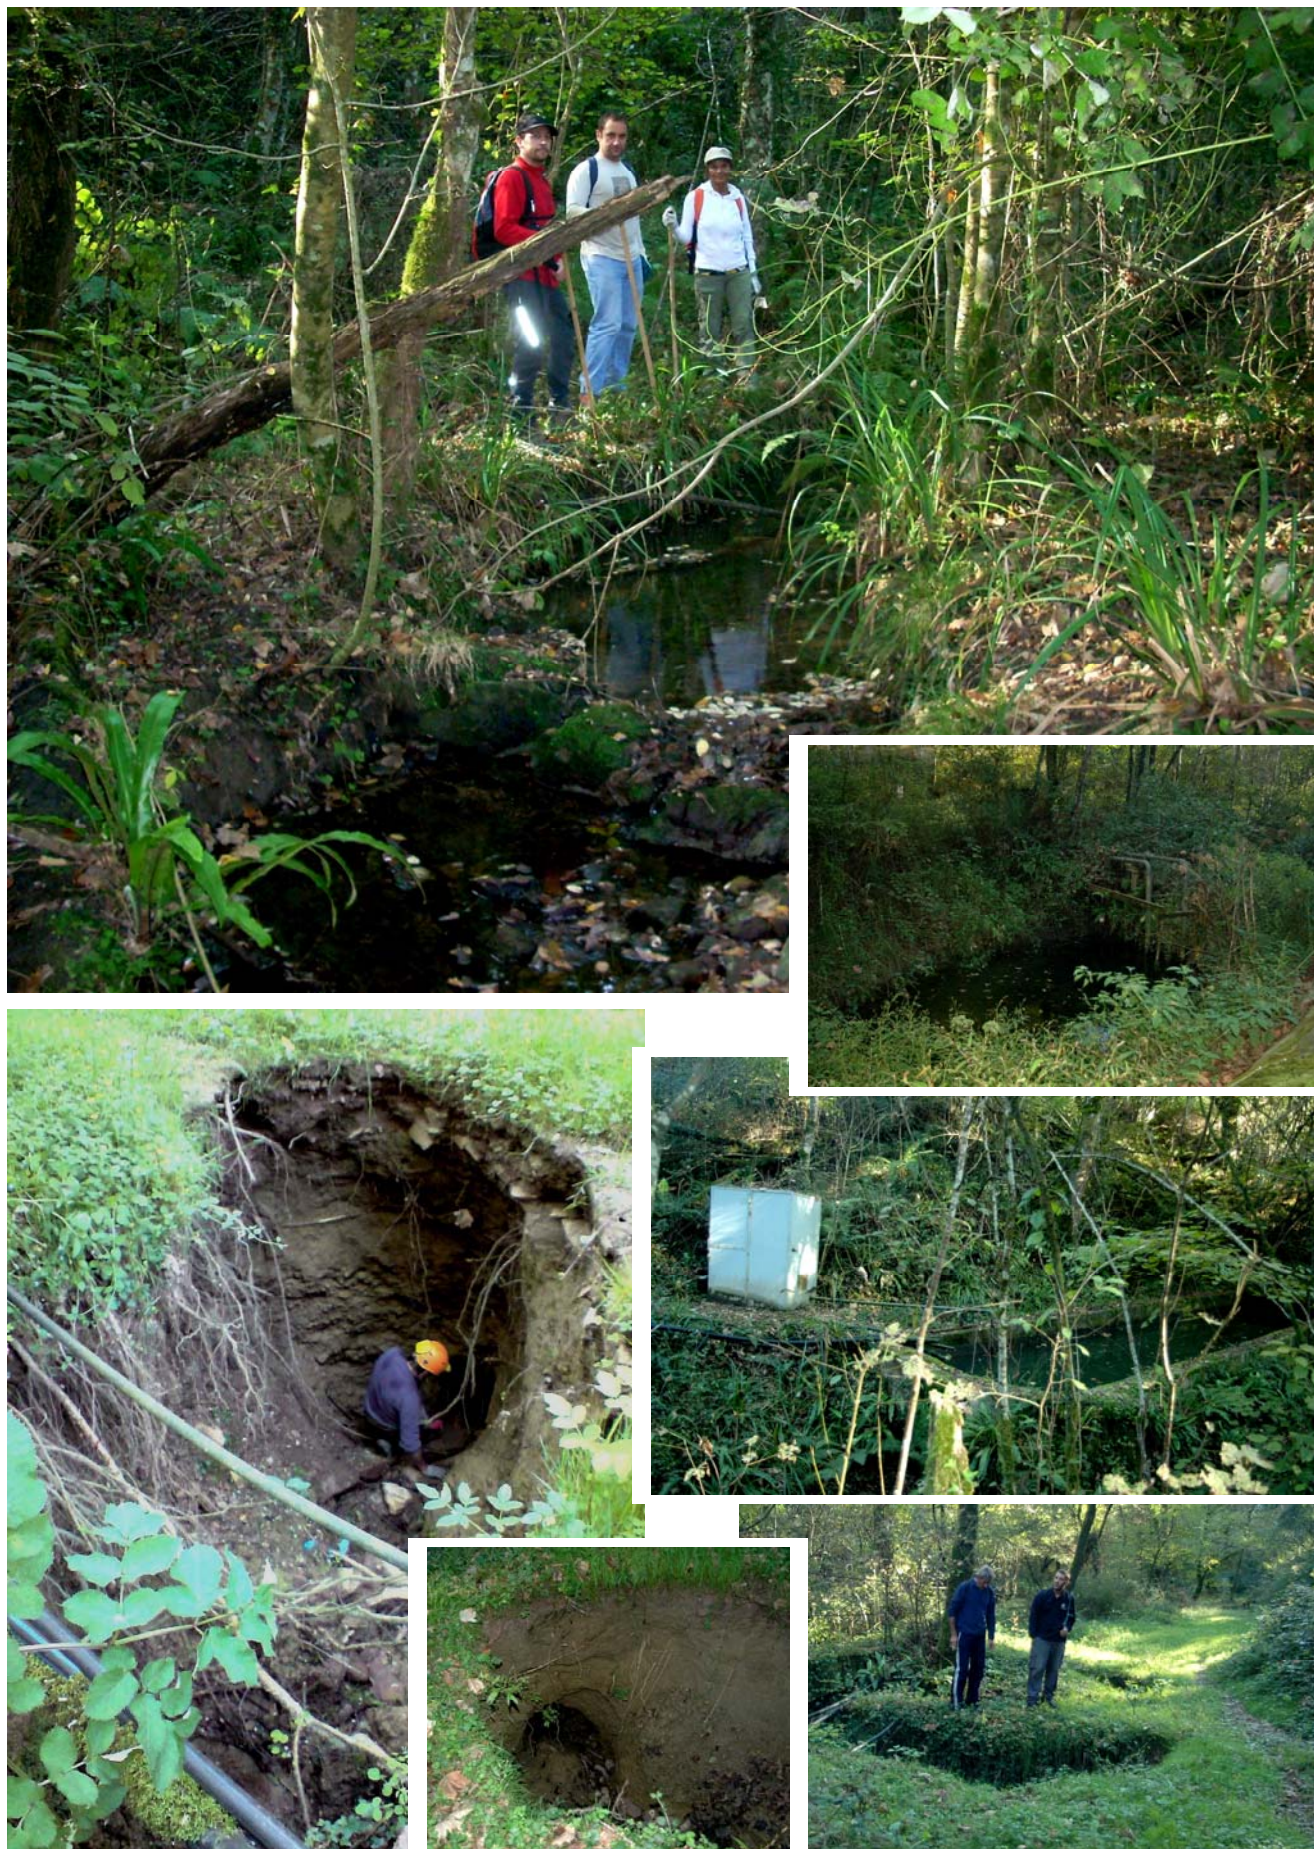
**Figura 3.** El valle superior lleva agua hasta la confluencia de Azarizulota, aún en sequía, pero entre este punto y la cueva-sumidero N numerosas tomas de agua y pequeños sumideros dispersos dejan el valle seco. Las circulaciones subterráneas han producido colapsos en las margas de la serie margo-caliza, formando pequeñas simas de hundimiento obstruidas por derrumbe.

conducciones se infiltra unos 100 m antes del sumidero habiendo generado dos embudos de colapso entre las margas, el mayor de los cuales desciende 6 m de desnivel hasta finalizar en obstrucción por derrubios (Figura 3).

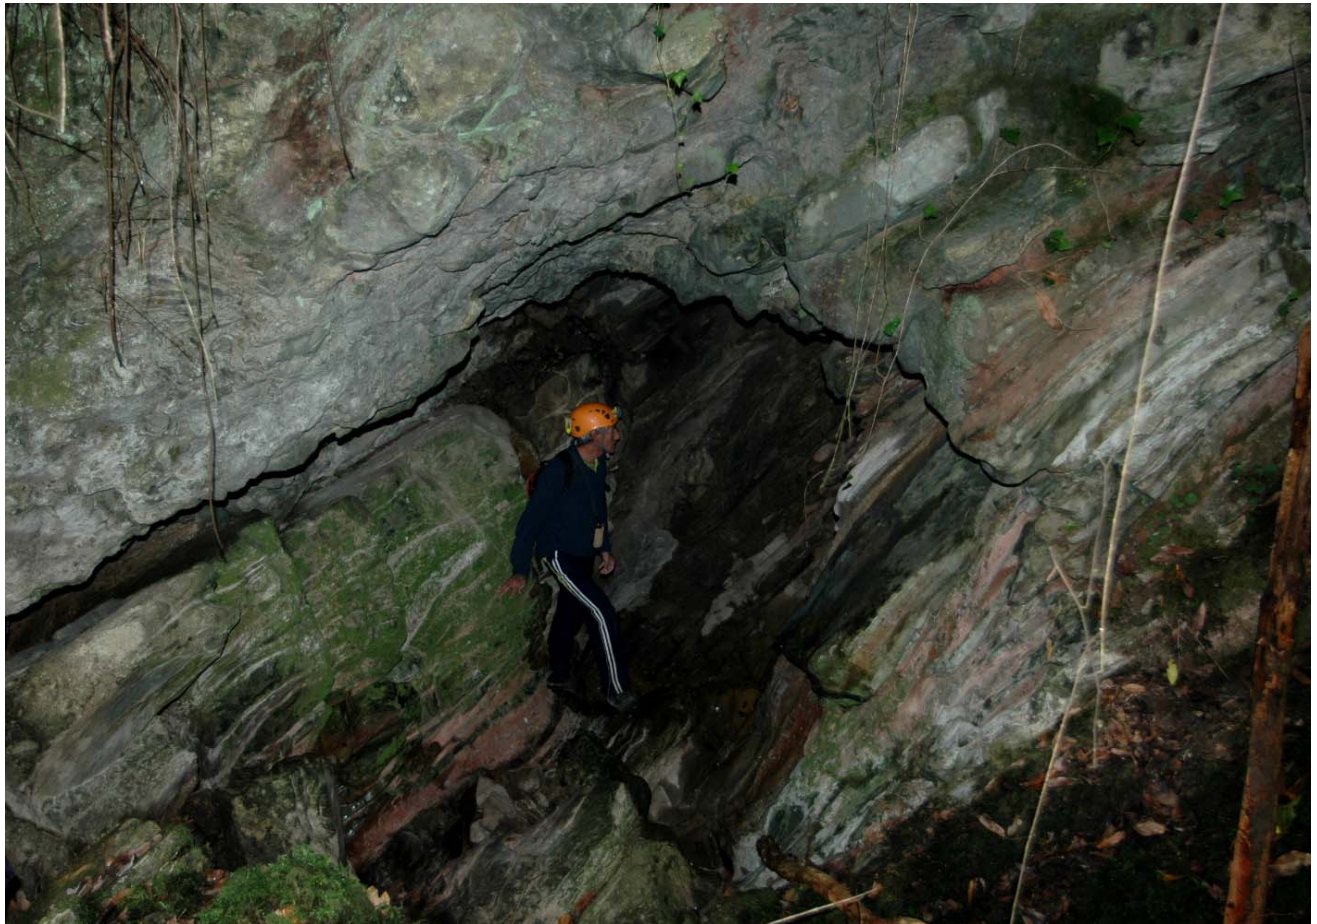
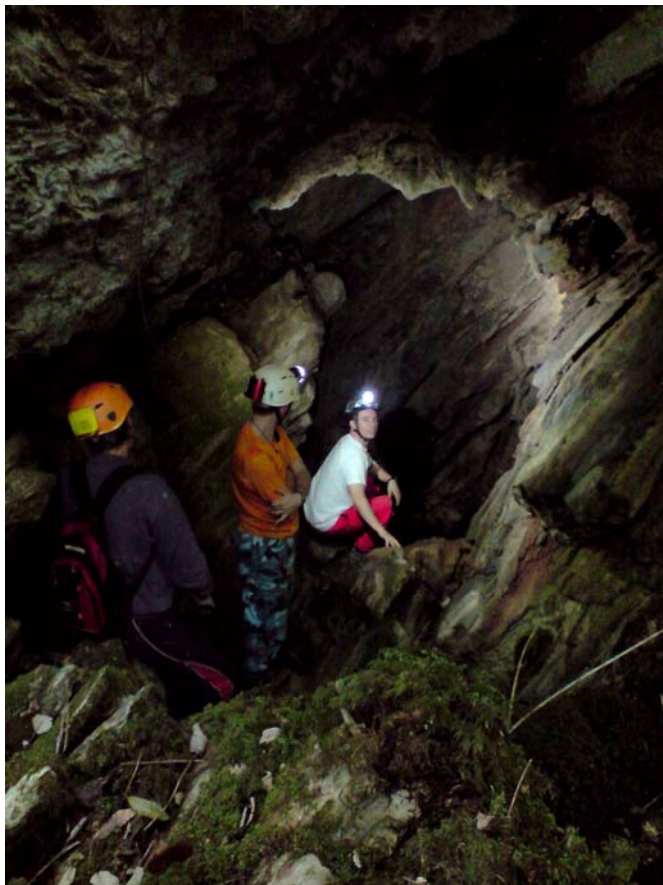
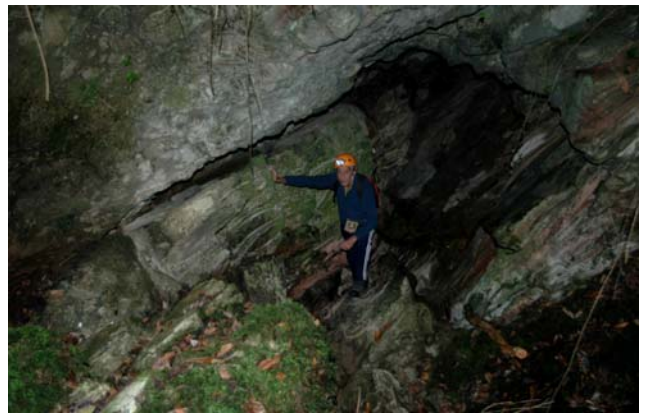
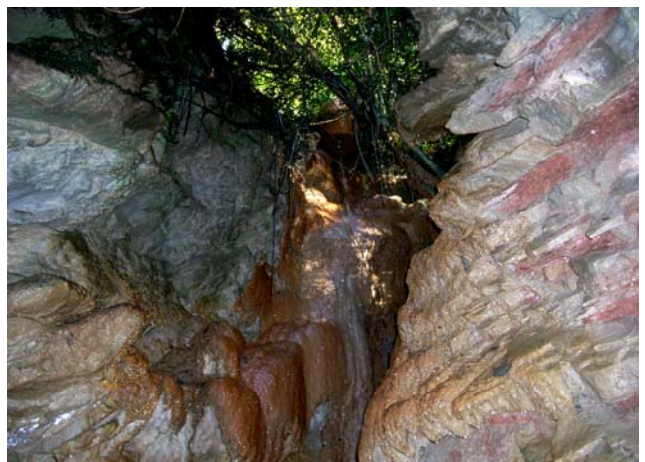
Las prospecciones en la cavidad no se pudieron efectuar dado que su atmósfera está contaminada, con fuertes olores químicos y olor a úrea, a la vez que el caudal del vertido salpica toda la zona de ingreso a la parte oscura. Las aguas del vertido son de color amarillento (amarillo a marrón), con espuma. En parte han depositado una especie de colada estalagmítica de consistencia plástica, de color entre blanco-amarillo y ocre (Figuras 4 y 5).

**Figura 4.** Cueva-sumidero N (= Sumidero Altxerri). Detalles de la boca de acceso, zona de entrada y parte alta de la sima-claraboya. Nótese el buzamiento (de 45° W) de las calizas rosas compactas del Maastrichtiense-Danés y la terminación de la tubería que efectúa los vertidos en la parte alta de la claraboya.

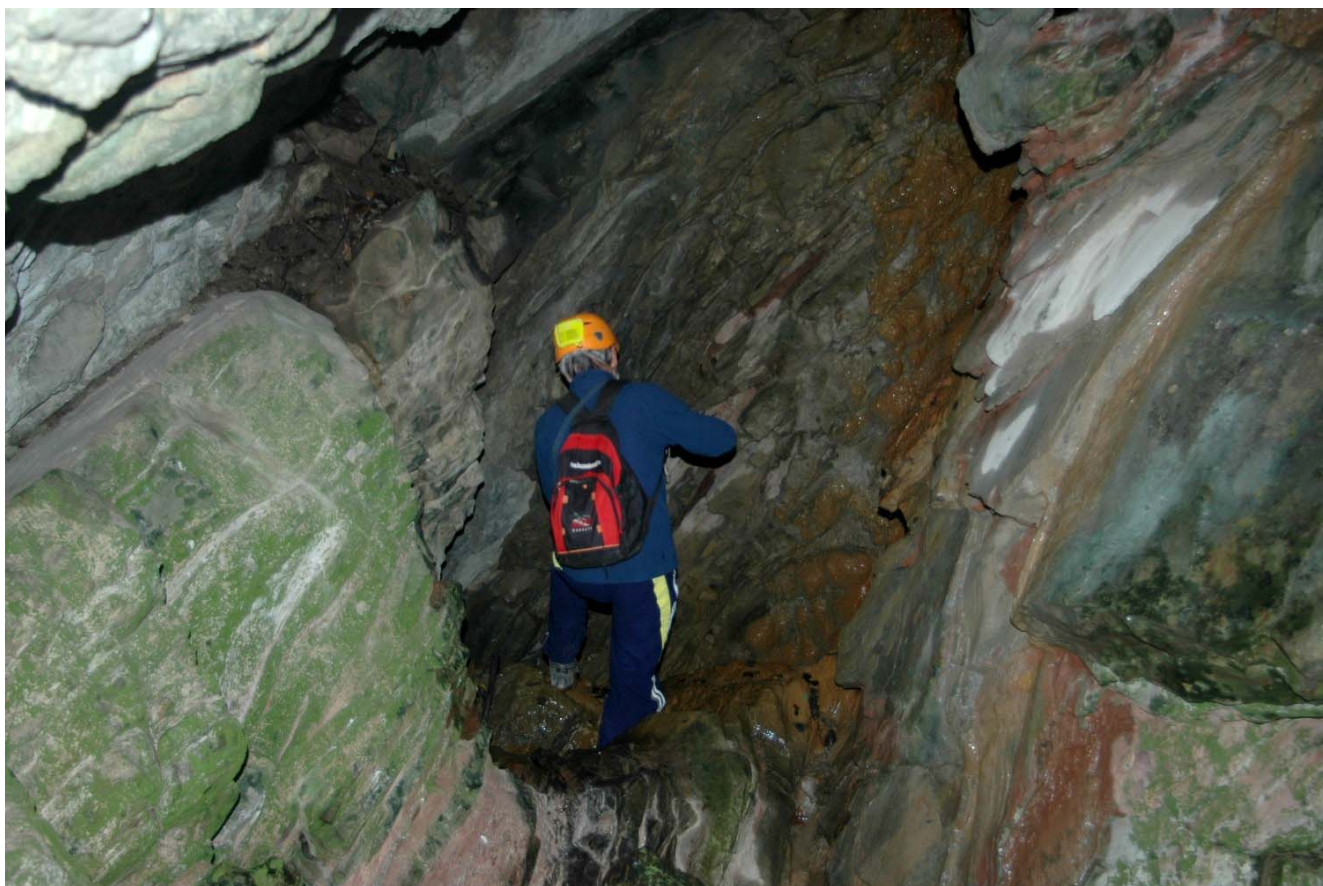
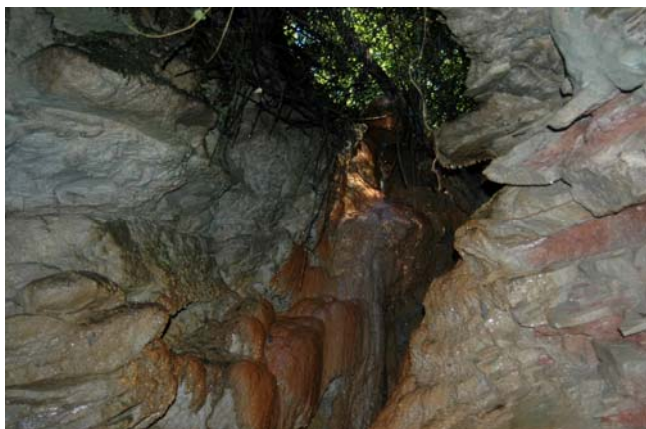
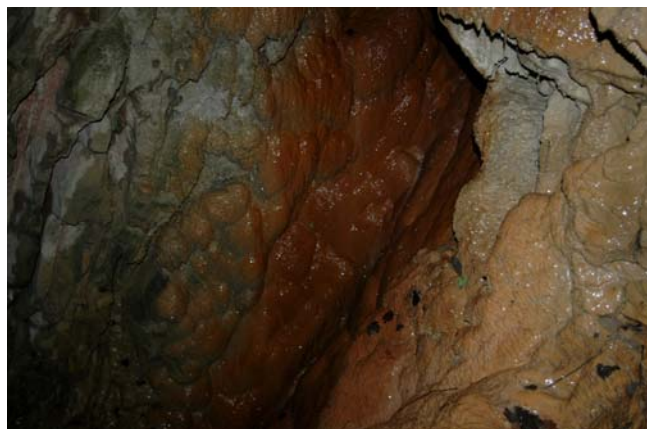
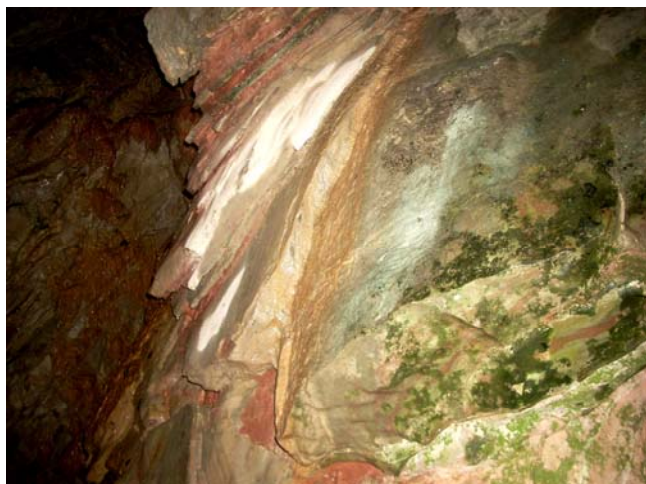
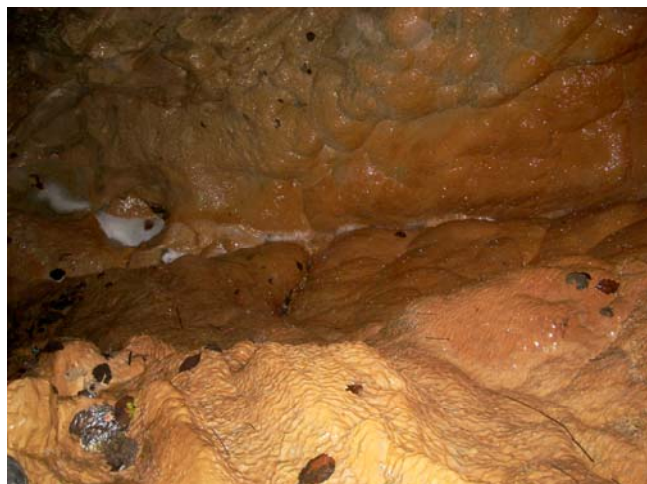
Nuestras prospecciones recientes, con la intención de encontrar continuaciones en la cueva-sumidero, mostraron que en la parte alta de la claraboya desemboca una tubería de gran diámetro (50 cm), la cual vierte en cascada a la cueva las aguas residuales de la planta de concreto o cementera situada en el alto (Figura 5).

**Figura 5.** Cueva Sumidero Norte. Coladas ocre-amarillentas al pie de la chimenea en la cual desemboca la tubería de vertido. Nótese la presencia de espuma y coloraciones más rojizas probablemente debidas a oxi-hidróxidos de hierro.

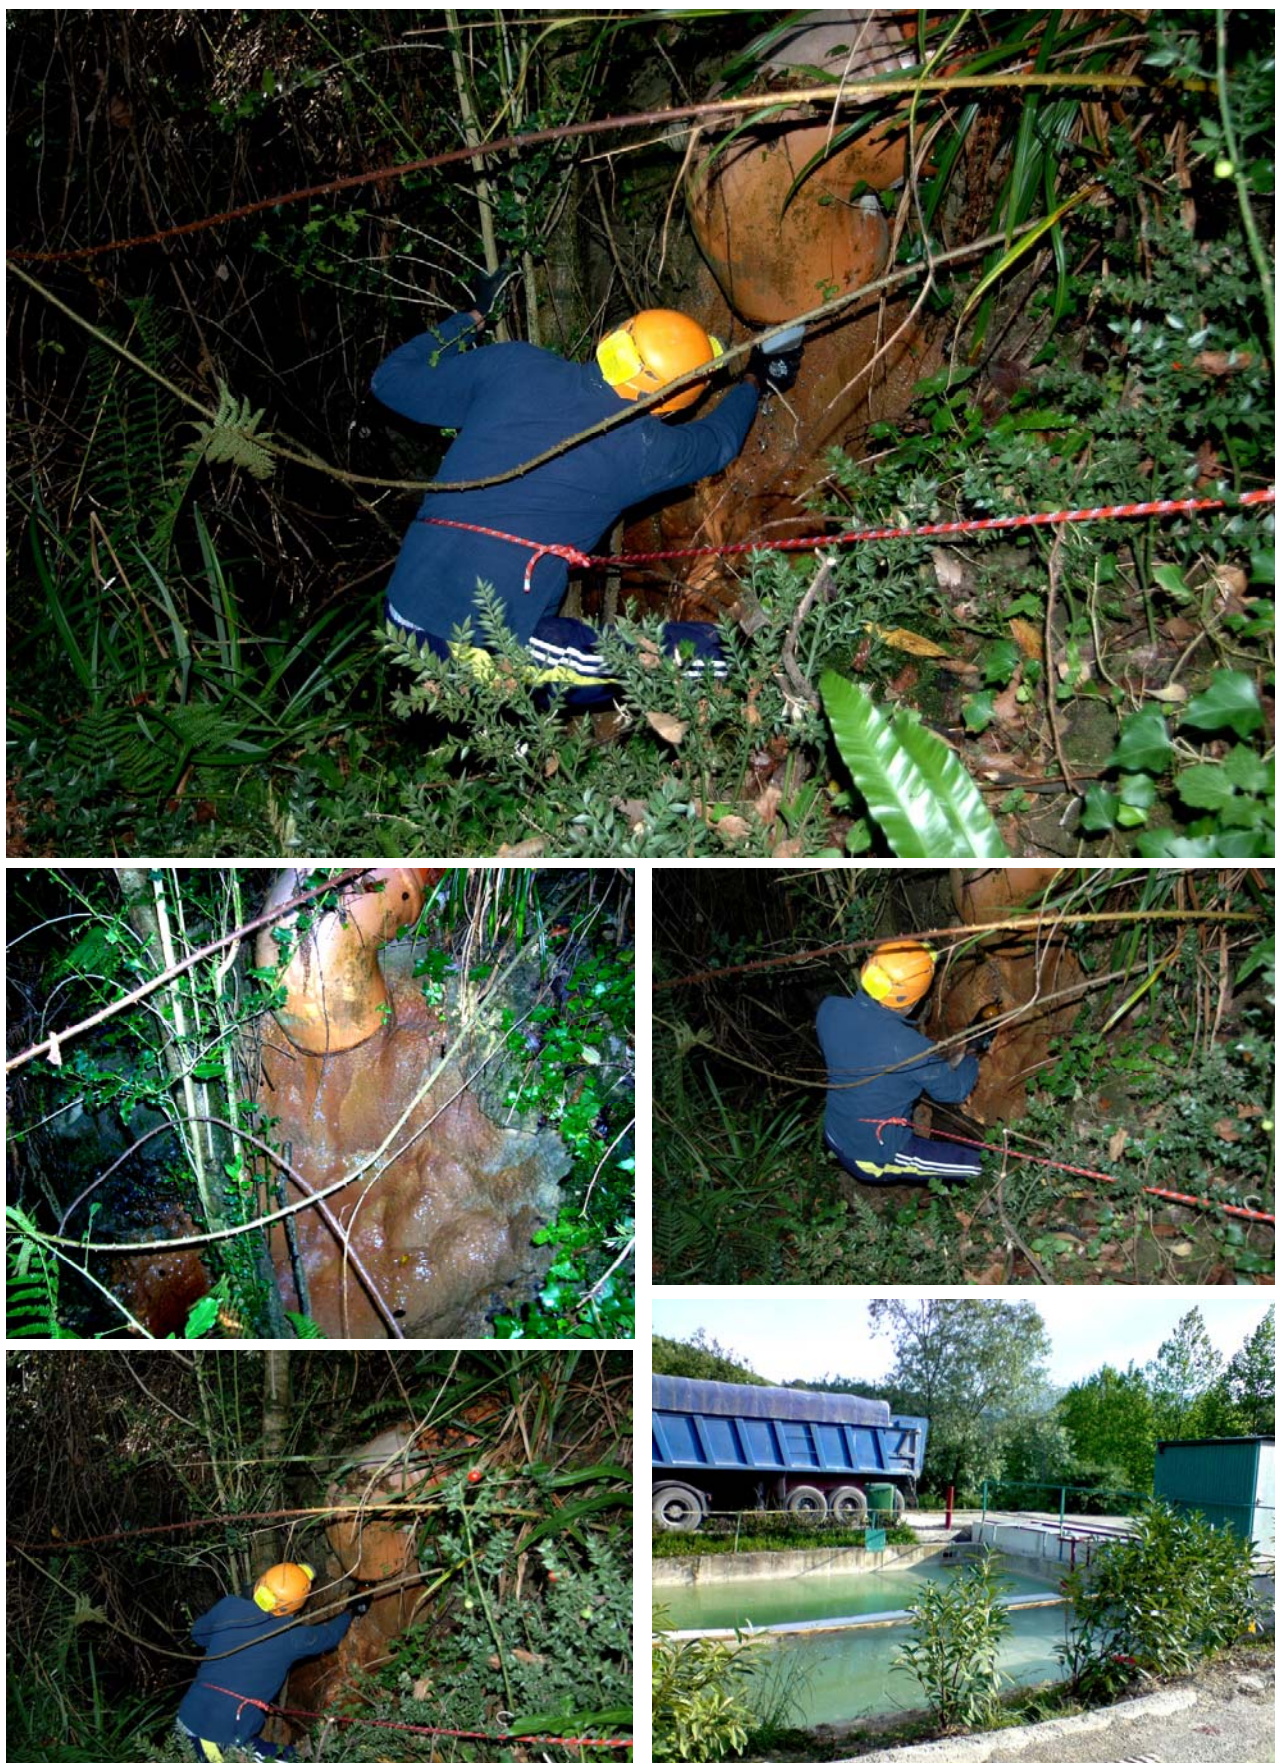
Buscando el origen de la tubería de vertido, remontamos el fondo del valle ciego, para ver que esta procedía de una especie de balsas de decantación para el lavado de camiones-tolva de la cementera (Figura 6). En una explanada próxima habría más de 40 camiones. Según pudimos averiguar los camiones son lavados externa e internamente sus tolvas, para desprender los residuos de concreto que quedan en ellos. Las balsas parecen tener instalaciones para tratamiento (químico) de las aguas residuales. A la tubería también se unen los residuos industriales de la planta de hormigón, tolvas, silos de almacenamiento, y las aguas negras (fecales y del alcantarillado) del conjunto de las instalaciones de la planta de concreto. En adición, las pequeñas pérdidas de hidrocarburos de los camiones y maquinaria utilizada, pasan también al acuífero. Así como los productos químicos utilizados como aditivos en la fabricación del concreto; ácidos usados en la limpieza de los restos de hormigón de las cubas; los aceites, líquidos hidráulicos, desengrasantes y decapantes utilizados para labores de mantenimiento; y los propios productos químicos usados para tratamiento y depuración de los residuos.

**Figura 6.** Algunos detalles de la toma de muestras de los vertidos a la cueva-sumidero Altxerri y vista parcial de las balsas de lavado de camiones-tolva de la fábrica de concreto. Nótese el gran diámetro de la tubería que desemboca en la sima-claraboya.

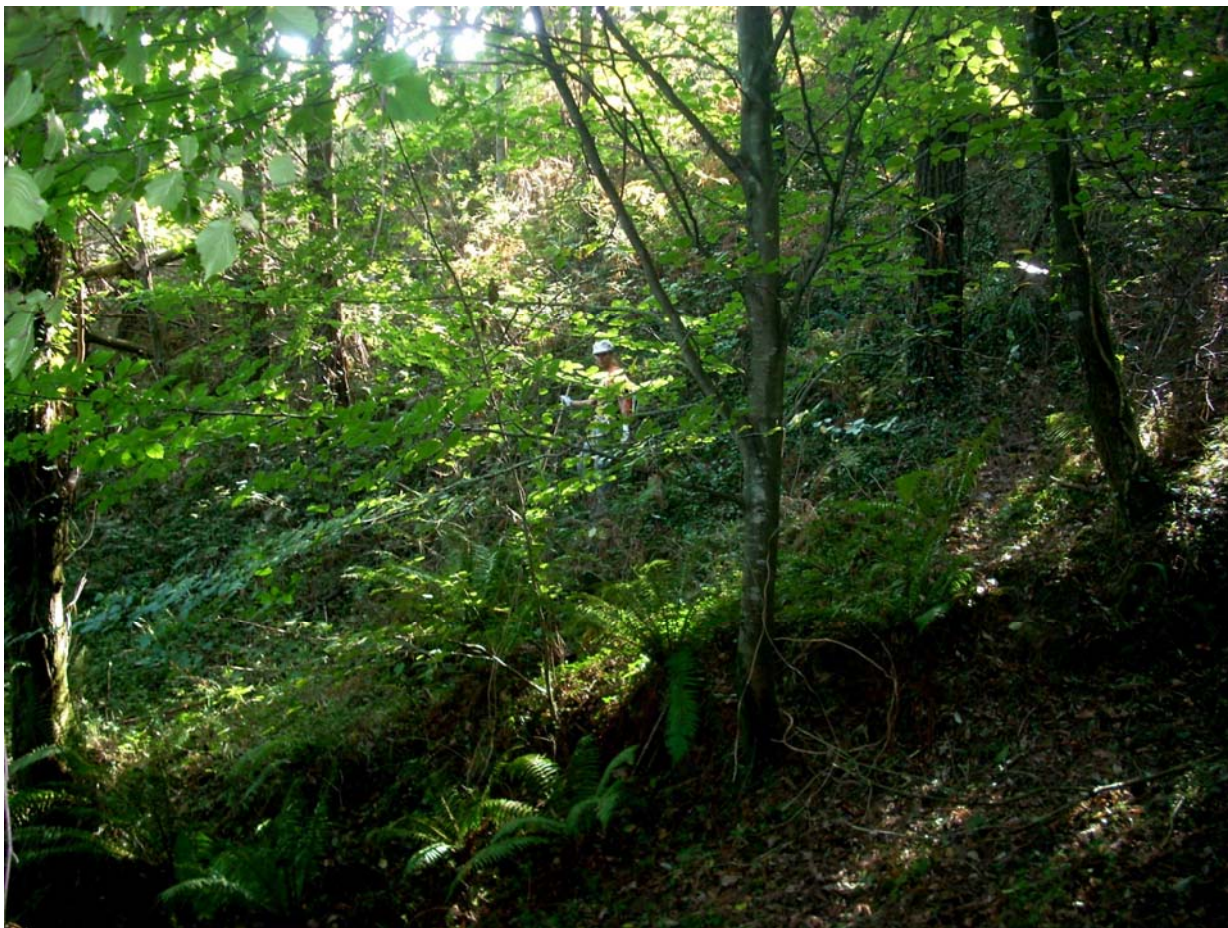
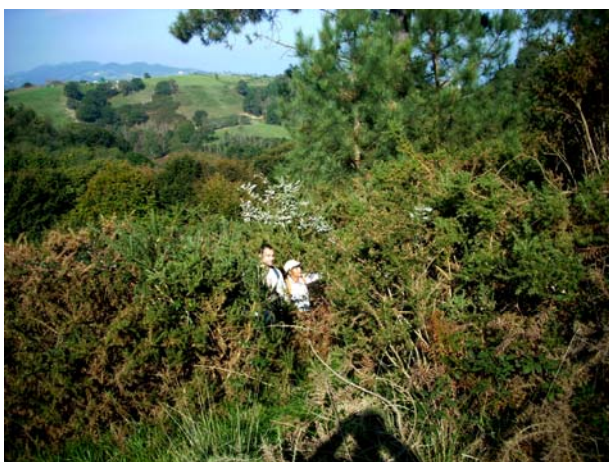
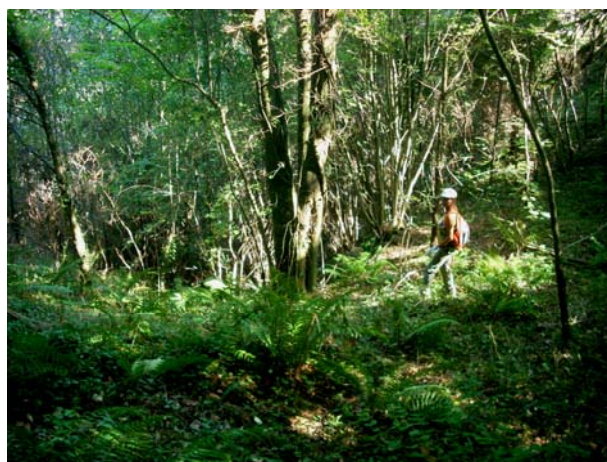
**Figura 8.** Prospecciones en superficie sobre la red de galerías de la cueva, entre los valles de Azarizulota y Altzerri. Nótese la presencia de amplias áreas con vegetación enmarañada (argomales, helechos y plantaciones de pinos).

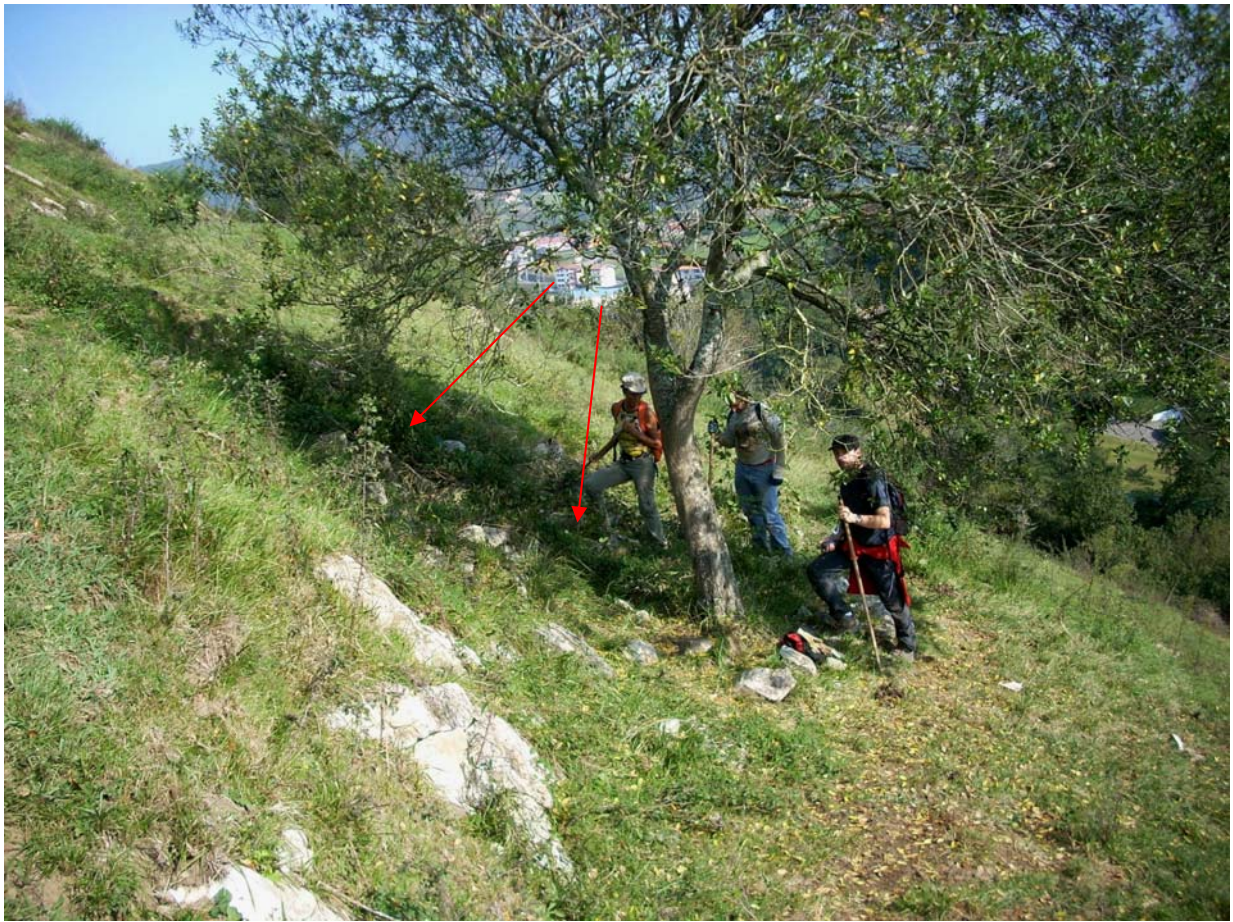
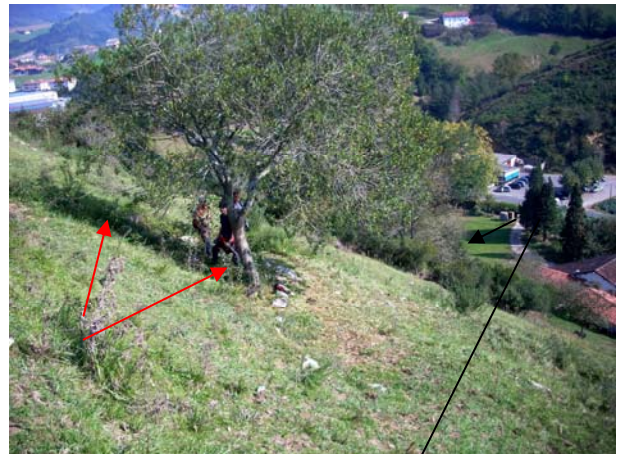
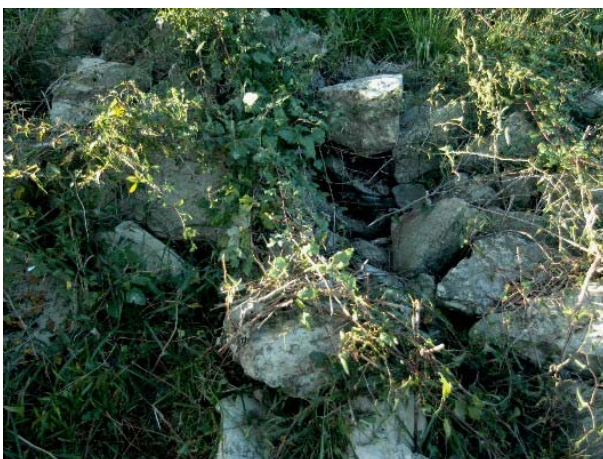
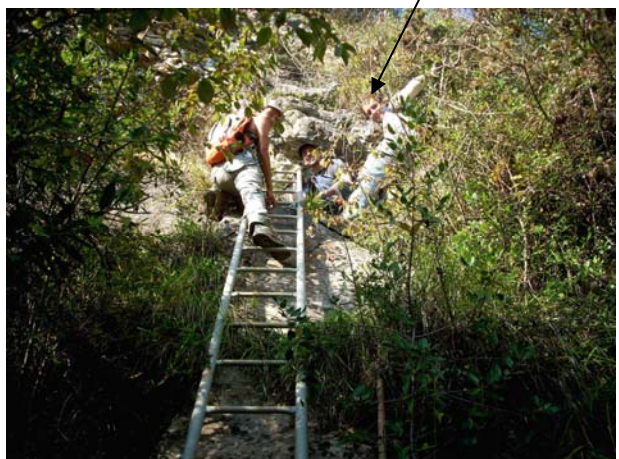
Otras prospecciones sobre la superficie del afloramiento han permitido encontrar a 70 m de distancia de la boca de la cueva de Altzerri y sobre la misma, una probable boca natural de sima, taponada artificialmente por bloques, y que podría constituir una antigua entrada natural a la cavidad, estando situada muy próxima a las bóvedas del piso superior. Estos detalles y datos adicionales en relación a la fauna hipógea serán comentados en los resultados.

**Figura 9.** Depresión rellena de bloques obstruyendo una posible boca superior de la cueva de Altxerri (flechas rojas). Algunos detalles de los rellenos y boca artificial de acceso en la actualidad (las flechas negras indican su posición aproximada, con el río y el caserío Altxerri abajo, sobre el plano aluvial que rellena el fondo del valle).
