El depósito purificador de Errekatxo

Javi CASTRO

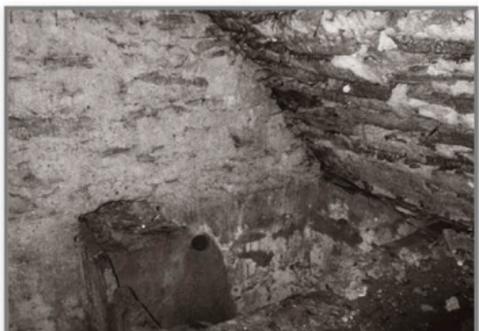
Depósito de 1700 litros.

Se trata de un depósito decantador para eliminar la turbidez del agua y que desde ahí llegase a la fuente un agua ya clara, apta para beber según las condiciones de aquella época, en la que no se realizaban controles de ningún tipo. Edificio de planta ligeramente rectangular, 3,6 x 3,30 m, la pared del lado más amplio tiene la forma tronco-piramidal con remate curvo en la parte superior. Las esquinas del depósito y el recerco de la pequeña puerta de entrada están realizados con buena piedra sillar, de caliza y los paños de los muros son de mampostería. La puerta, de la que aún mantiene sus goznes incrustados en la piedra, tiene un hueco de 76 cm de ancho y 90 cm de altura, suficiente para poder entrar y que haya algo de luz dentro. El acceso actual a su interior no es aconsejable si no se toman las debidas precauciones de seguridad e iluminación. Nada más entrar se abren 5 peldaños a la izquierda que descienden y otros 5 peldaños a la derecha ascendentes, embutidos en la pared y que sobresalen muy poco de los muros, unos 30 cm y de forma irregular. En la parte de la derecha, según se entra, están fabricados los dos depósitos para el agua, que de acuerdo a las cotas que se han tomado tienen una capacidad de 1800 y 1700 litros respectivamente, uno más profundo que otro. El muro interior de carga de estos dos depósitos tiene una anchura de 55 cm y no obstante enfrente de la entrada existen unas losas

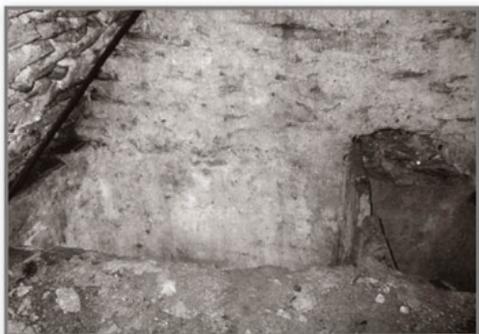
Depósito de 1800 litros.

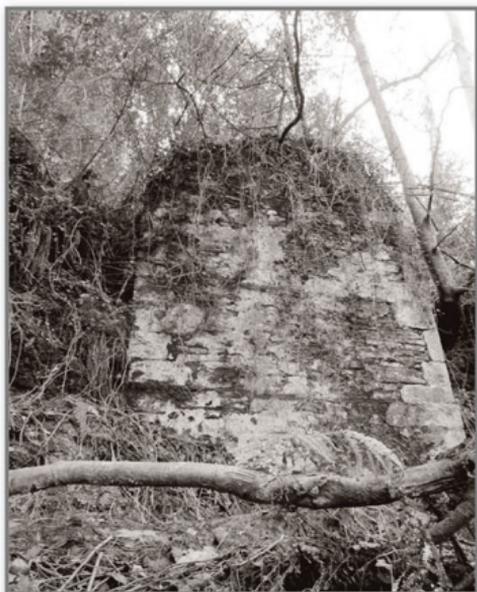
Fachada tronco-piramidal.

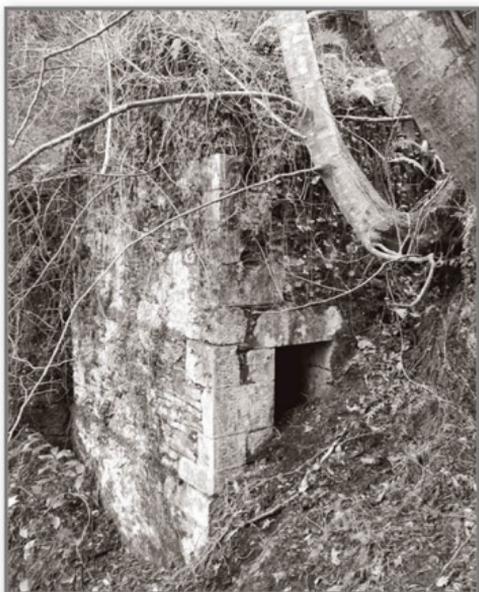
Zona lateral con el pequeño hueco de acceso.

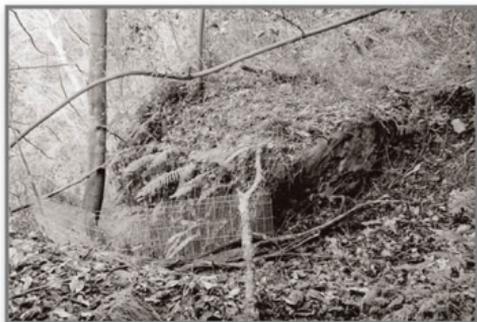
La parte trasera se eleva 1 metro sobre el terreno.

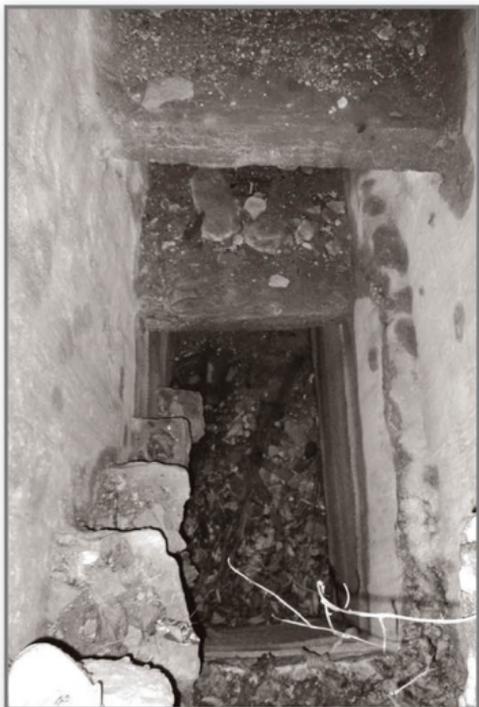
Peligrosos peldaños que descienden hacia el tercer depósito.

Además de los dos depósitos internos, la zona inferior situada a cota más baja que la entrada también hacía la función de un tercer depósito, con una capacidad de unos 4000 litros.

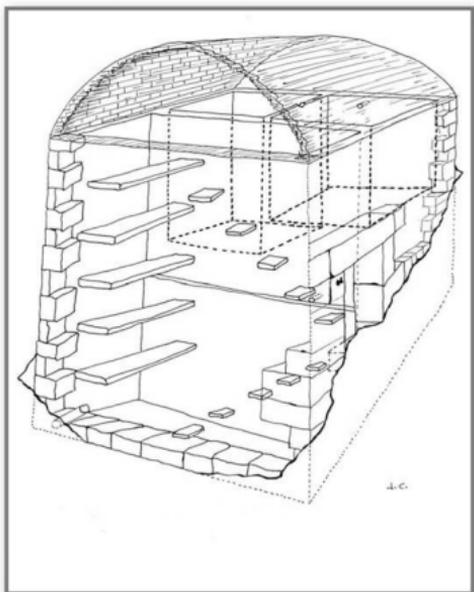
Croquis esquemático del edificio del depósito.

que son como estanterías de extraña función, de 27 x 103 cm, actuando como arbotantes planos, que supuestamente son para evitar las tensiones de los dos depósitos de agua cuando estaban llenos. A la altura del borde superior de los depósitos arranca la bóveda de cañón que cierra la cobertura.

En el adjunto dibujo croquizado se muestra la disposición de todo lo indicado, incluso se aprecian las pequeñas bocas de entrada y salida del agua.

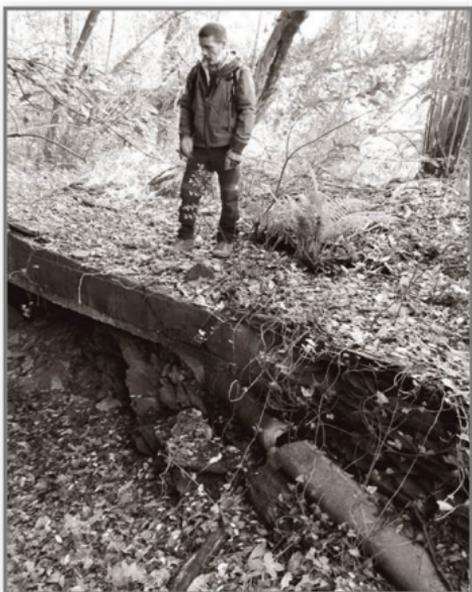
Antigua tubería de conducción de agua potable.

Se desconoce cuando este depósito dejó de funcionar, pero a unos 60 metros al este se construyó un depósito nuevo, que ahora parece que tampoco tiene función y desde esa época perdería su utilidad. Todavía se aprecia por la zona tozos de la antigua tubería de conducción de agua.
