# SERANTES

Historia y recuperación del Torreón

**Santurtzi - 2019**

3 - Zaharberrikuntza / Recuperación ..... 39

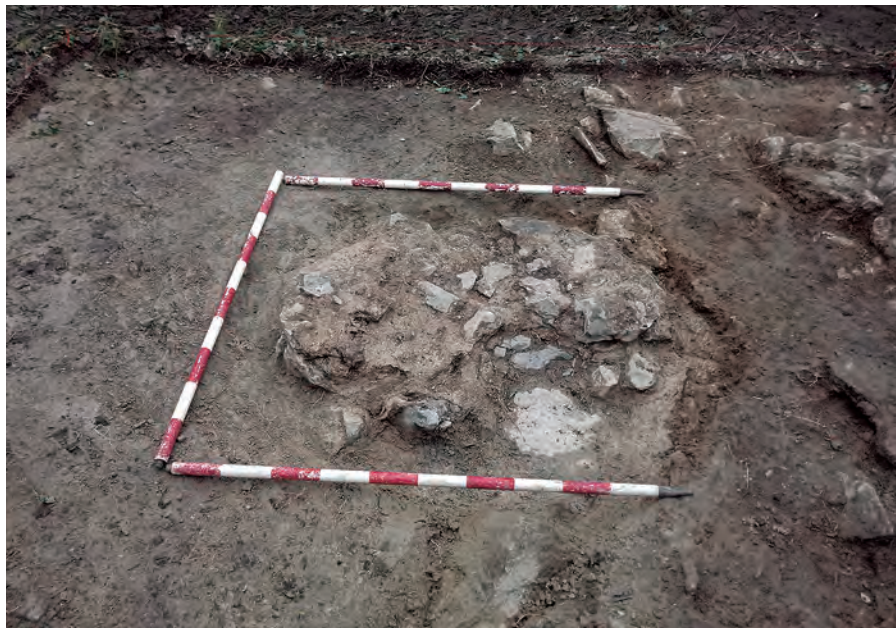
Zurezko egiturari eusten zion erdiko zutabe edo zutikoaren zimenduak, Aranzadi Zientzia Elkarteak 2017an dorrean egindako esku-hartze arkeologikoan dokumentatuta. / Cimentación del poste central o pie derecho que sustentaba la estructura de madera, documentado durante la intervención arqueológica realizada por la Sociedad de Ciencias Aranzadi en el torreón en 2017.

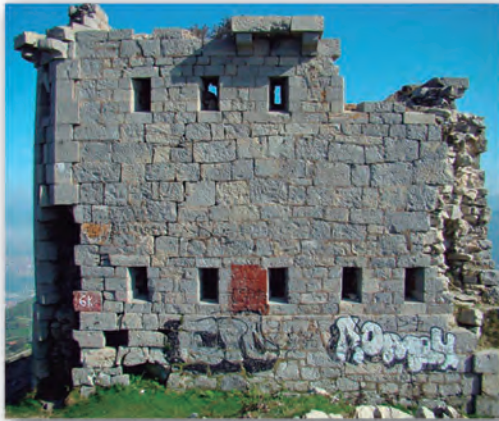
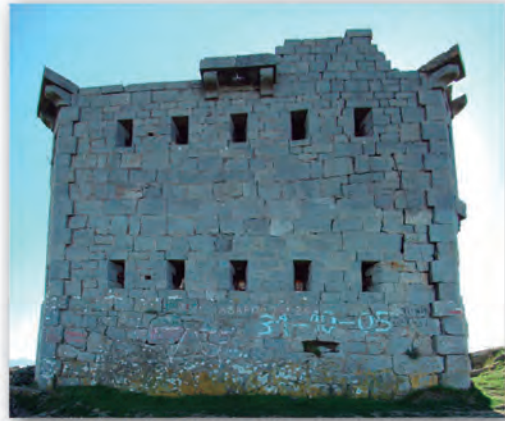
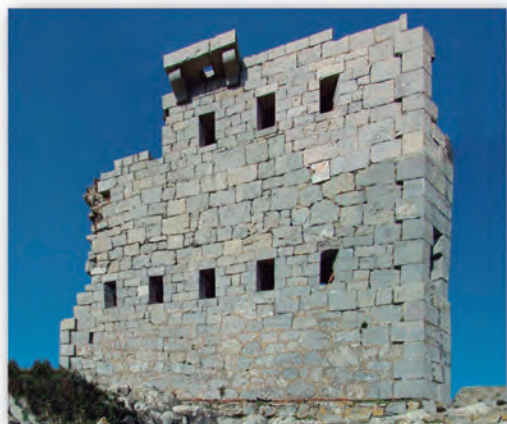
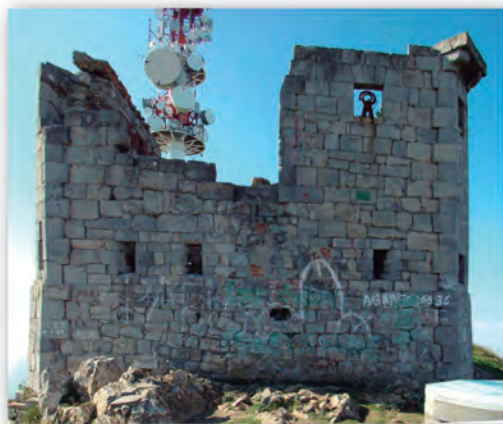
A principios del siglo XXI el panorama era de ruina total, con muros descalzados y agrietados, con serio peligro de derrumbe. Aún así el torreón conservaba cerca del 80% de sus muros y por ello ha sido un momento decisivo para restituir sus partes perdidas. Gran parte de los muros perimetrales han resistido el paso del tiempo gracias a que fueron construidos con sillares calizos de calidad. No en vano tenían una función defensiva. Destaca los sillares de los esquinales y los situados en torno a vanos y aspilleras. De los ocho maticanes sobre ménsulas que remataban el torreón se conservaban la base de cinco, los pretilos y elementos almenados habían desaparecido. Debido al estado de ruina inminente y a su peligrosidad de desplome, con carácter de urgencia, a principios de 2014 se acometió un refuerzo puntual en la esquina norte, mediante un cosido con llantas metálicas, para impedir que los muros noreste y noroeste siguieran abriéndose en este punto.

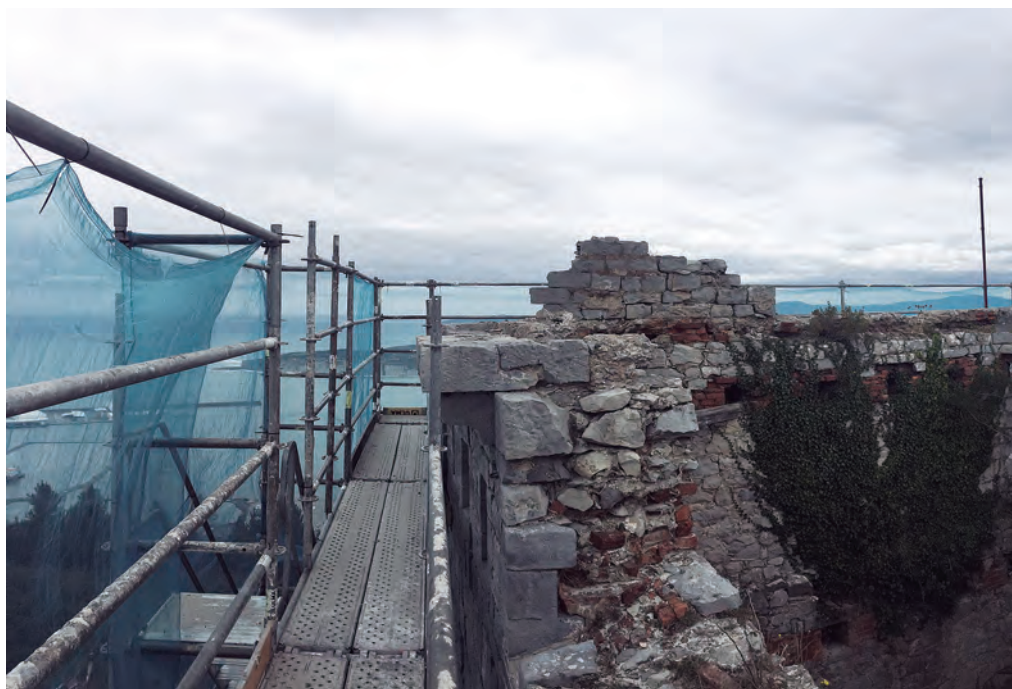
Barruko ikuspegia, lanak hasi aurretik. / Panorámica interior del torreón al inicio de la obra.

El primer paso del proceso de rehabilitación del torreón ha sido la consolidación de los muros existentes. Para ello, primeramente se ha sustituido el mortero deteriorado para volver a rellenar y reparar las juntas con mortero de cal, similar al utilizado en la época y adecuado para este tipo de labores con piedra natural. Las zonas de los muros más deterioradas se han desmontado parcialmente (por ejemplo en el caso de la esquina Norte), para volver a reconstruirse. Previo al desmontaje las piezas de sillar se han numerado para volver a recolocarlas en su posición original.

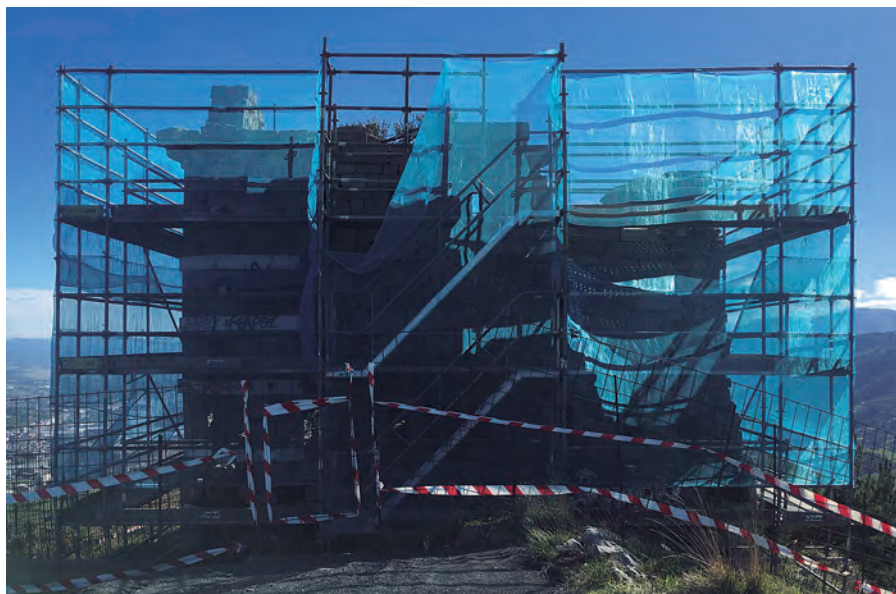
Ipar-mendebaldeko fatxada, obra hasieran. / Fachada noroeste al inicio de la obra.

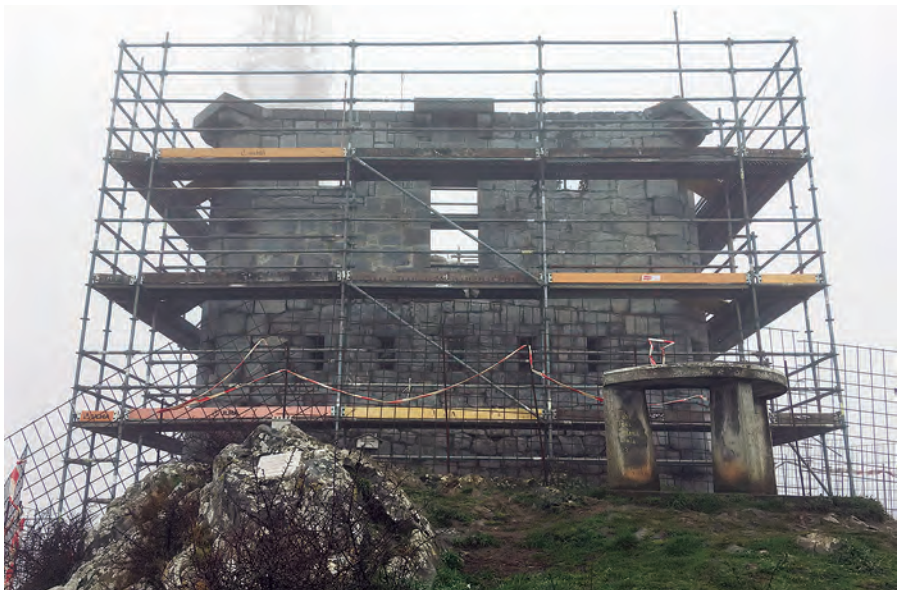
Hego-ekialdeko fatxada, behin harritzko hormak amaituta. / Fachada sureste, una vez terminadas las labores en los muros de piedra.

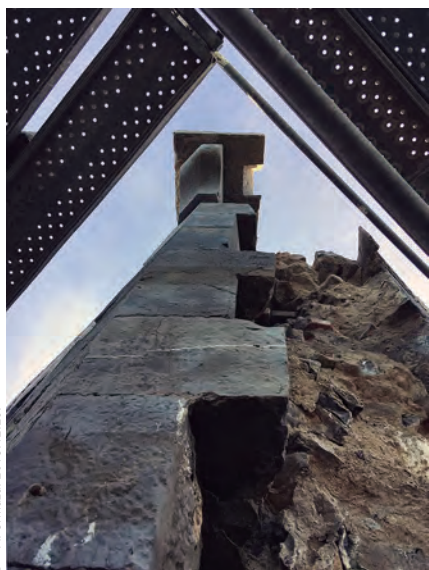
Mendebaldeko eskantzia, berreraikitze prozesuan. / Esquina oeste en proceso de reconstrucción.

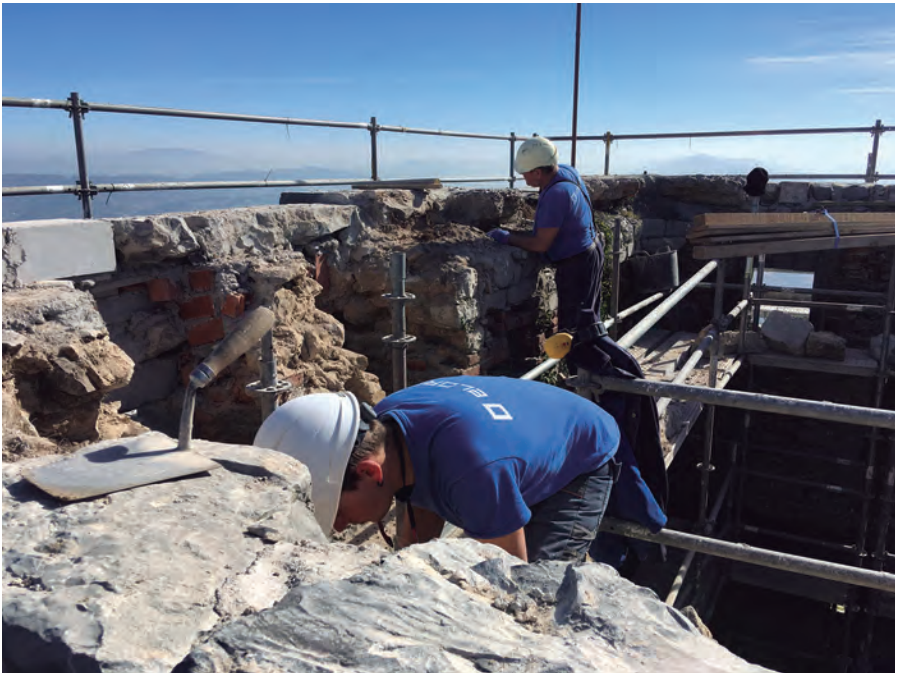
Langileak hormak sendotzen. / Trabajadores consolidando los muros.

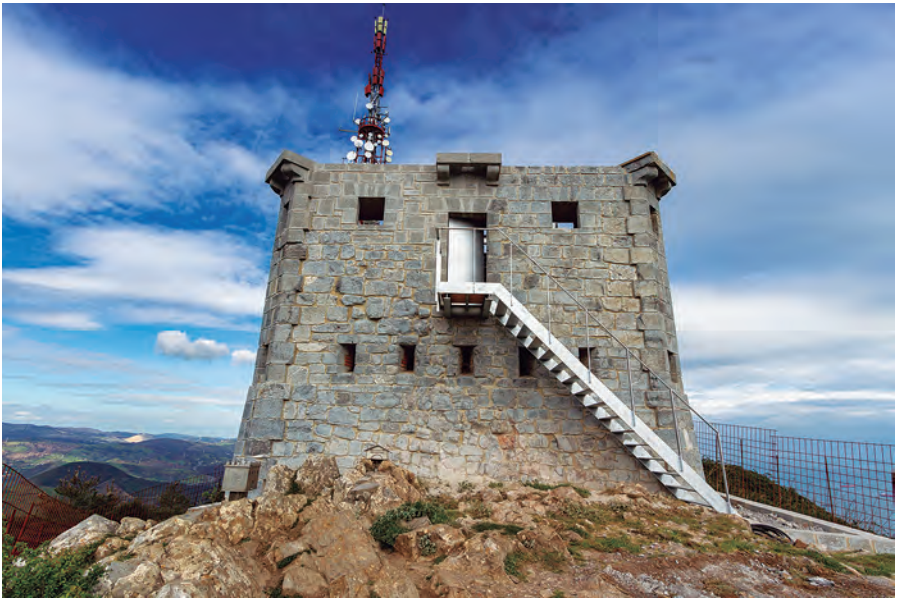
Dorrearen altxaera nagusia zaharberritze-lanetan. / Fachada principal en los trabajos de rehabilitación.
