**CONTAMINACIÓN DEL MEDIO AMBIENTE HIPÓGEO DE LA CUEVA DE ALTXERRI  
POR VERTIDOS INDUSTRIALES Y PROBABLES EFECTOS ADVERSOS SOBRE SU  
ECOSISTEMA SUBTERRÁNEO Y SUS PINTURAS RUPESTRES.**

Pollution of the hypogean environment of the Altxerri Cave by industrial sewages and probable adverse effects on its underground ecosystem and its prehistoric paintings.

**Carlos GALÁN, José RIVAS, Carolina VERA**  
Biosphere Consultancies, Sociedad de Ciencias Aranzadi &  
Dpto. Biomateriales y Nanotecnología Inasmet-Tecnalia  
E-mail: cegalham@yahoo.es  
Enero 2012.

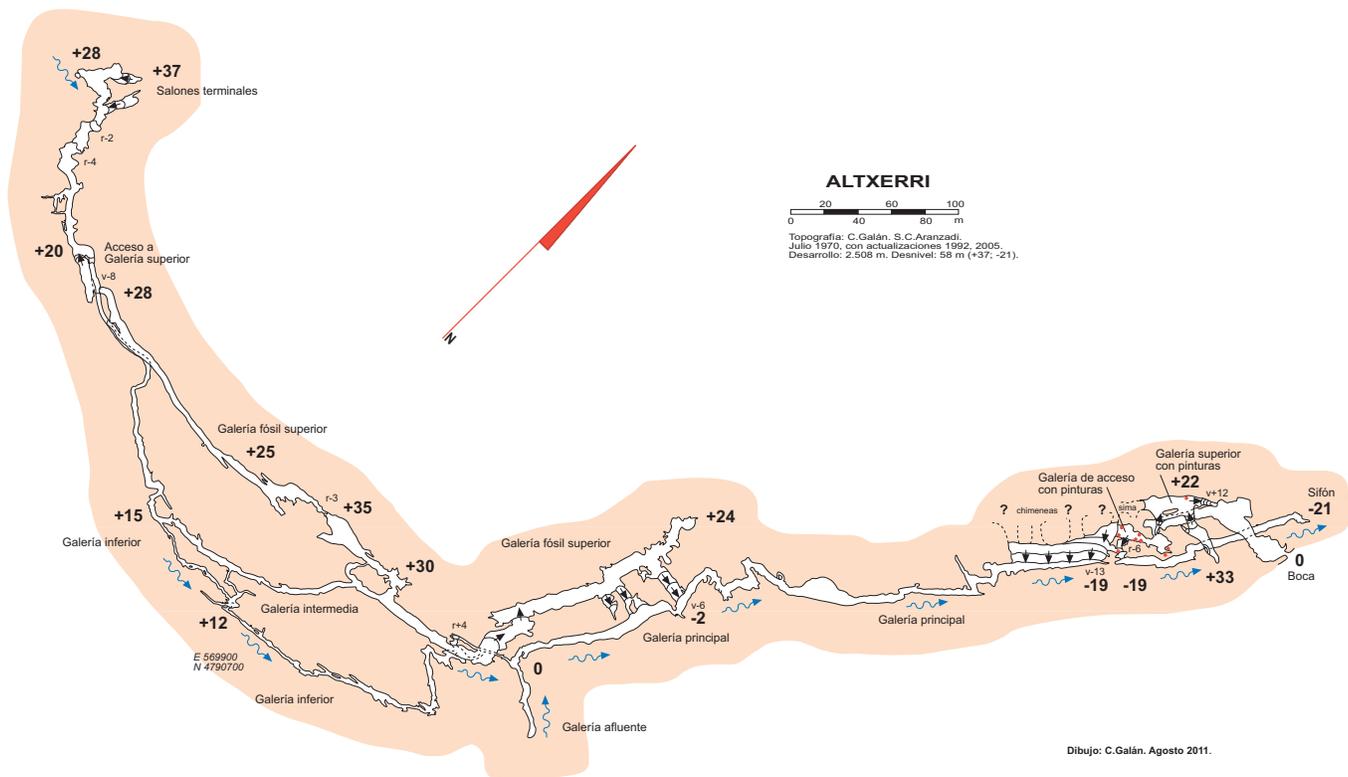
Figura 1. Plano general de la cueva de Altxerri, acotado en planta.

La red de galerías de la cueva de Altxerri se extiende 785 m en planta entre la boca y el fondo de la cavidad (Figura 1). El afloramiento margo-calizo del Maastrichtiense-Danés forma una banda de 70 m de potencia media, la cual adopta la forma de una "U", cóncava hacia el N y con buzamiento general hacia el Sur. Queda confinada a N y S entre materiales impermeables del Paleoceno-Eoceno y del Cretácico tardío, respectivamente (Figura 2).

La red de galerías de la cueva (de 2,5 km) se desarrolla a varios niveles a lo largo de 58 m de desnivel. Los superiores son fósiles y los inferiores semiactivos, existiendo un proceso actual de hundimiento del drenaje por debajo de la galería principal. Una descripción detallada de la cavidad fue presentada en un trabajo previo (Galán, 2011). La boca de la cueva (cota 0, se localiza a 25 m snm), mientras que la galería principal discurre a menor cota, finalizando en un sifón en la cota -21, prácticamente a igual cota que el cauce epígeo del arroyo Altxerri (a 4 m snm). La zona de surgencia, difusa, queda enmascarada bajo el relleno aluvial del valle (Ver Figuras 1 y 2).

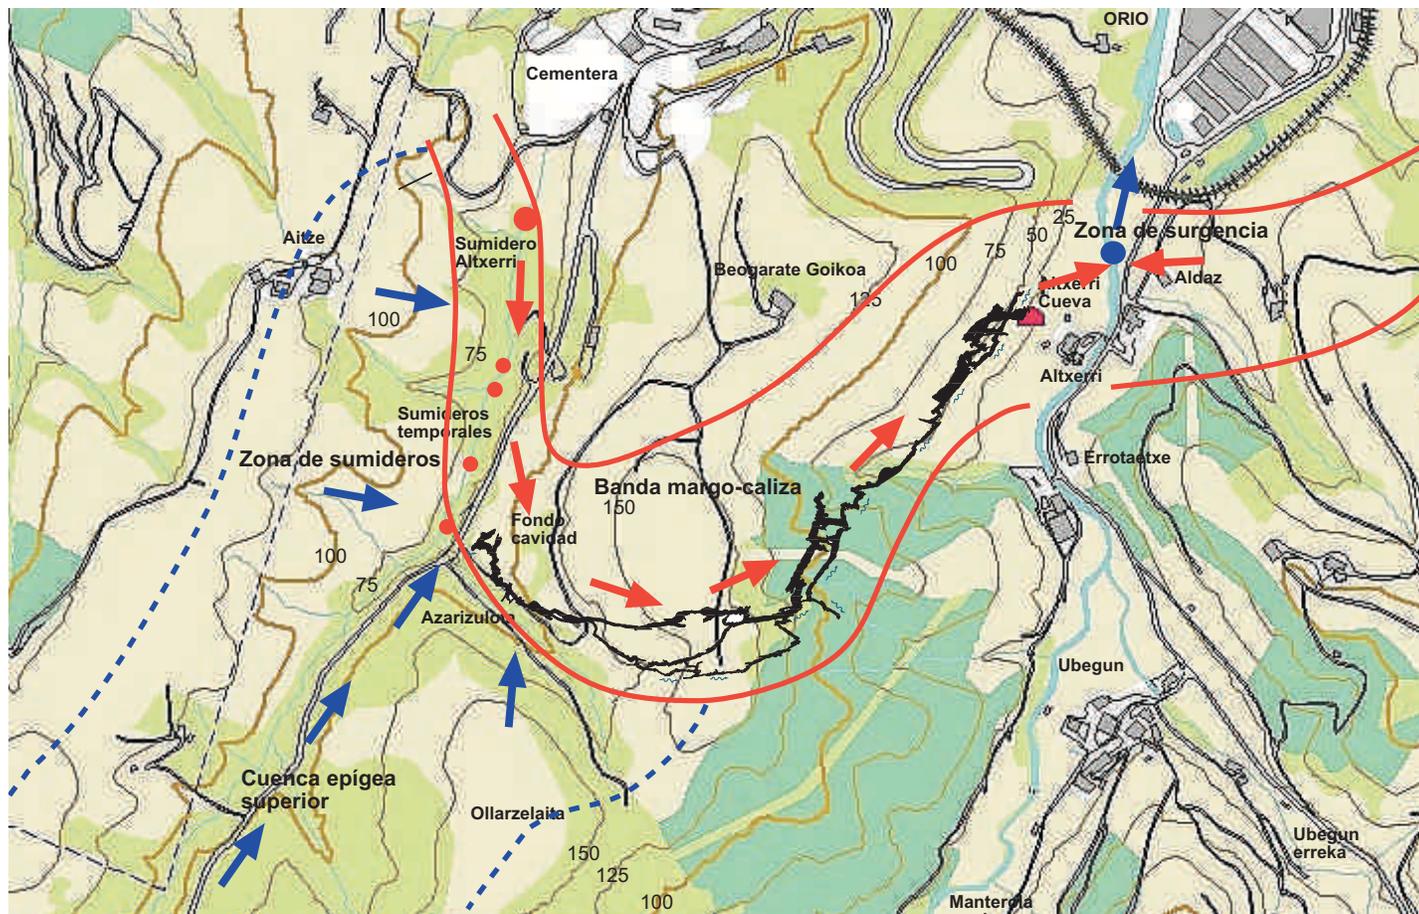
Figura 2. Drenaje subterráneo de la unidad margo-caliza de Altxerri (de edad Maastrichtense-Danés). Las líneas rojas delimitan la banda caliza aproximadamente a nivel de la cueva. Drenaje subterráneo = flechas rojas. En azul, cuenca epigea superior que drena hacia las calizas. Circulo azul = zona de surgencia. En negro: galerías de la cueva.

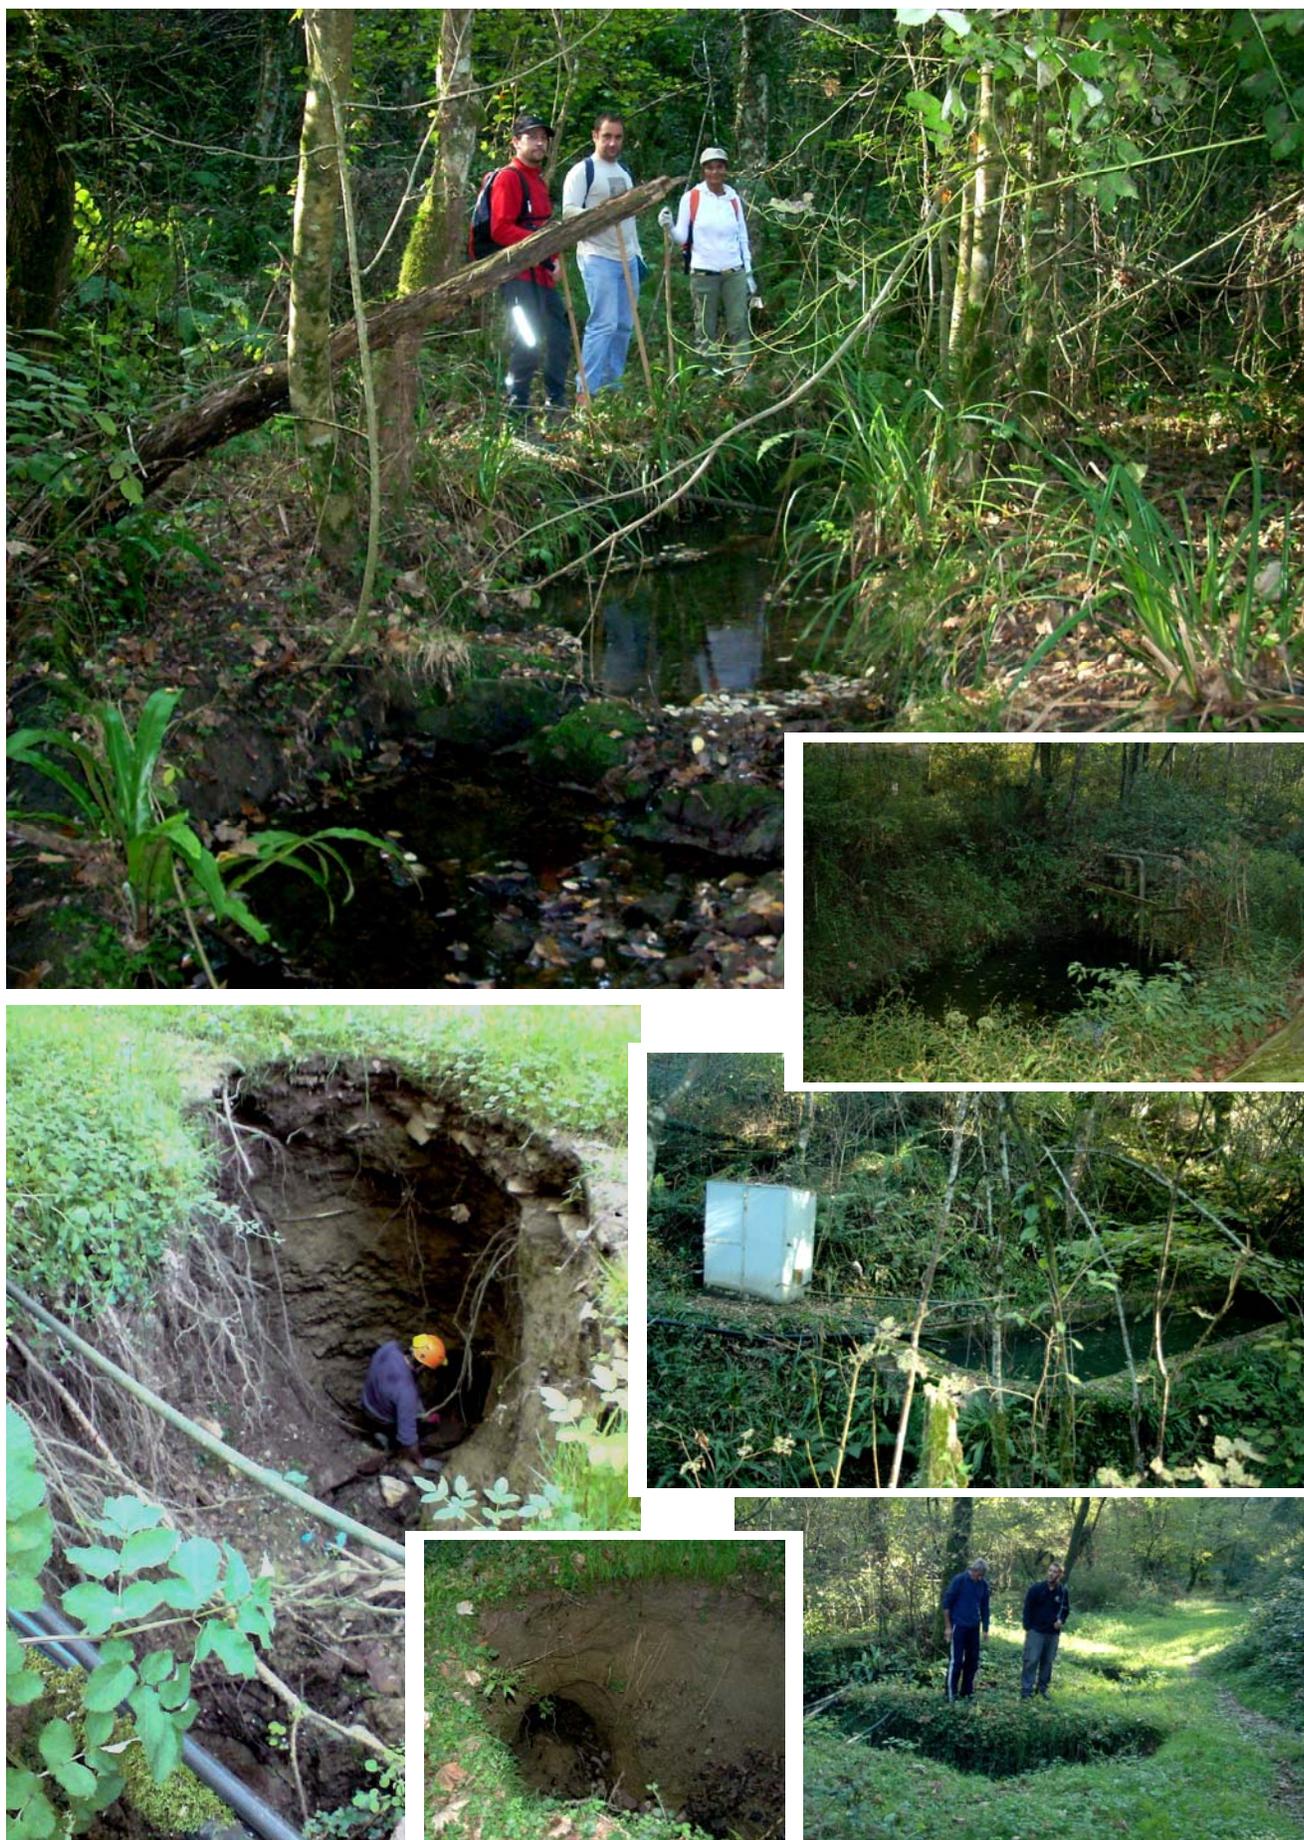
**Figura 3.** El valle superior lleva agua hasta la confluencia de Azarizulota, aún en sequía, pero entre este punto y la cueva-sumidero N numerosas tomas de agua y pequeños sumideros dispersos dejan el valle seco. Las circulaciones subterráneas han producido colapsos en las margas de la serie margo-caliza, formando pequeñas simas de hundimiento obstruidas por derrumbe.

Desde la confluencia de Azarizulota hacia el N, río abajo, el caudal epígeo experimenta pérdidas progresivas por infiltración sobre margas, aunque en condiciones normales gran parte del caudal alcanza la cueva-sumidero N. En este tramo en superficie se aprecia una alternancia de margas y calizas margosas, estando excavado el sumidero N en calizas compactas. Un recorrido a lo largo del valle muestra que actualmente existe toda una serie de tomas de agua que mediante depósitos, mangueras y bombas, extraen la totalidad del agua para derivarlo hacia la planta de concreto cercana (Figura 3) y algunas también para caseríos, dejando en seco la cueva-sumidero N. Una pérdida en una de las

conducciones se infiltra unos 100 m antes del sumidero habiendo generado dos embudos de colapso entre las margas, el mayor de los cuales desciende 6 m de desnivel hasta finalizar en obstrucción por derrubios (Figura 3).

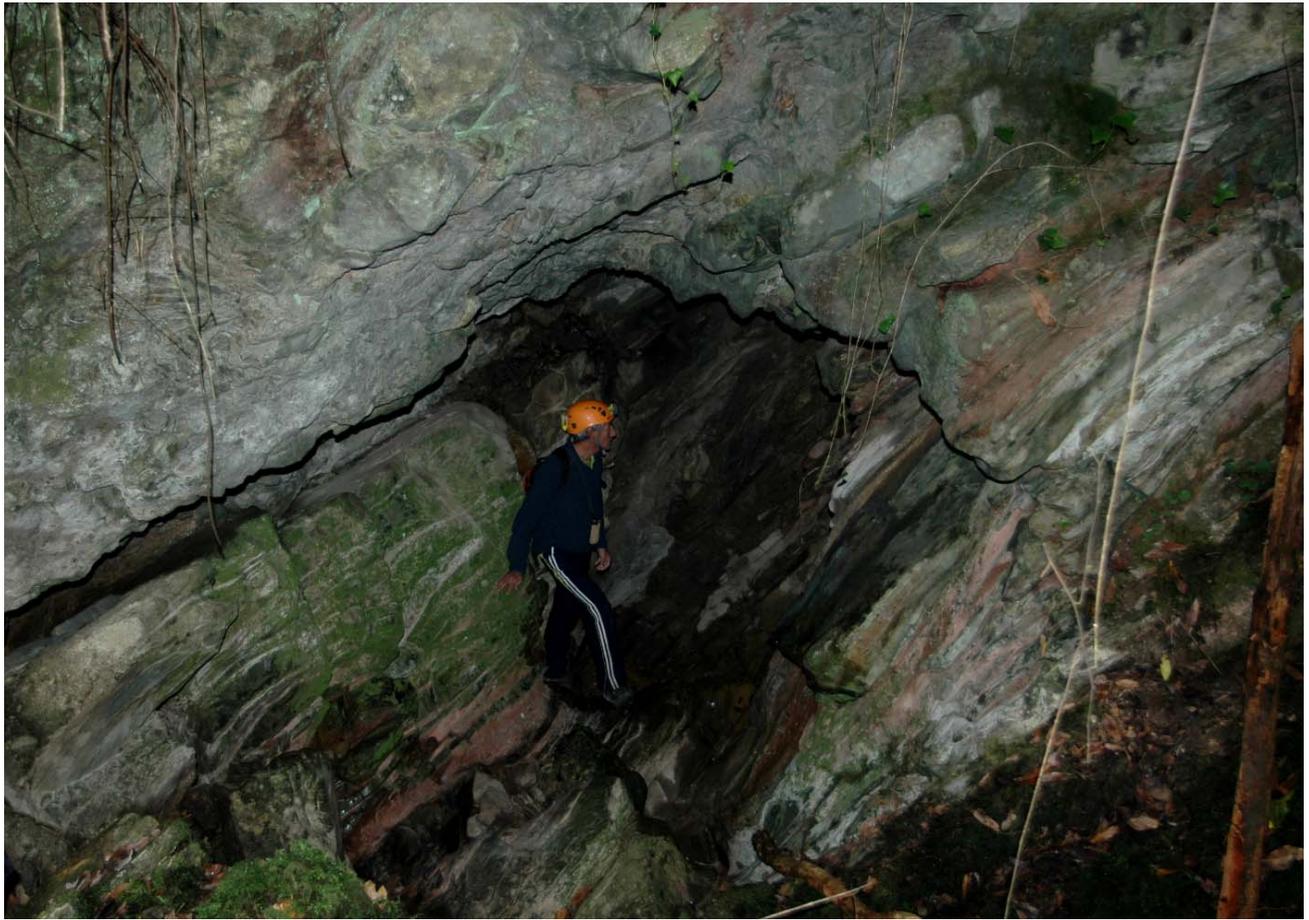
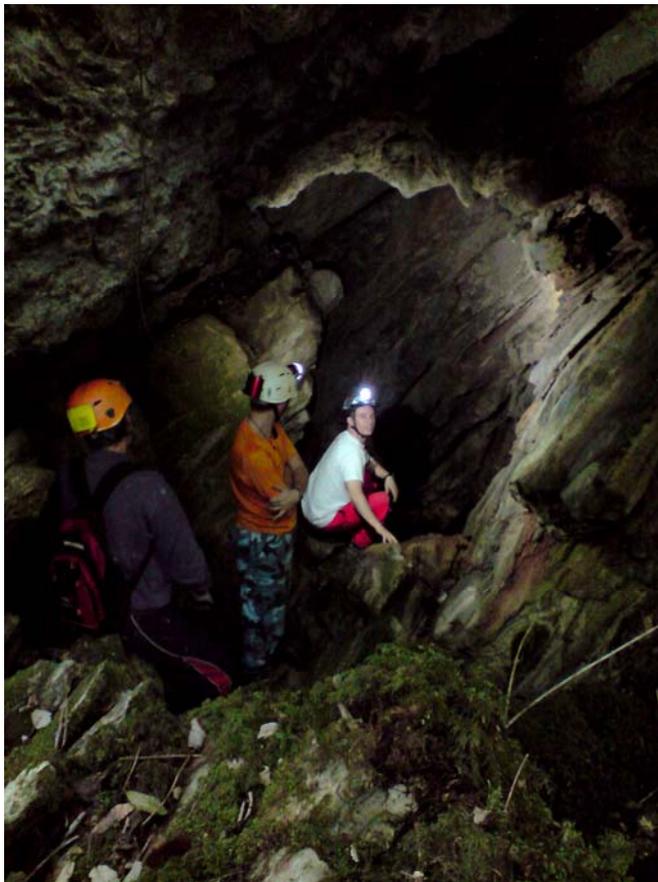
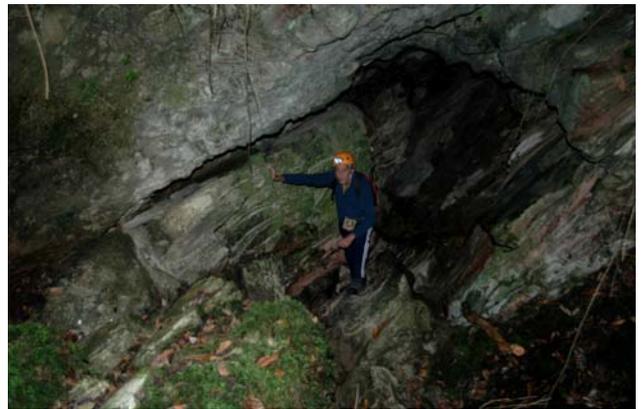
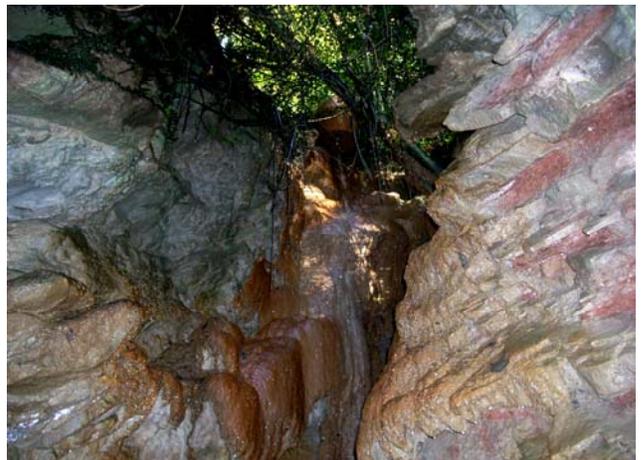
**Figura 4.** Cueva-sumidero N (= Sumidero Altxerri). Detalles de la boca de acceso, zona de entrada y parte alta de la sima-claraboya. Nótese el buzamiento (de 45° W) de las calizas rosas compactas del Maastrichtiense-Danés y la terminación de la tubería que efectúa los vertidos en la parte alta de la claraboya.

Nuestras prospecciones recientes, con la intención de encontrar continuaciones en la cueva-sumidero, mostraron que en la parte alta de la claraboya desemboca una tubería de gran diámetro (50 cm), la cual vierte en cascada a la cueva las aguas residuales de la planta de concreto o cementera situada en el alto (Figura 5).

Las prospecciones en la cavidad no se pudieron efectuar dado que su atmósfera está contaminada, con fuertes olores químicos y olor a úrea, a la vez que el caudal del vertido salpica toda la zona de ingreso a la parte oscura. Las aguas del vertido son de color amarillento (amarillo a marrón), con espuma. En parte han depositado una especie de colada estalagmática de consistencia plástica, de color entre blanco-amarillo y ocre (Figuras 4 y 5).

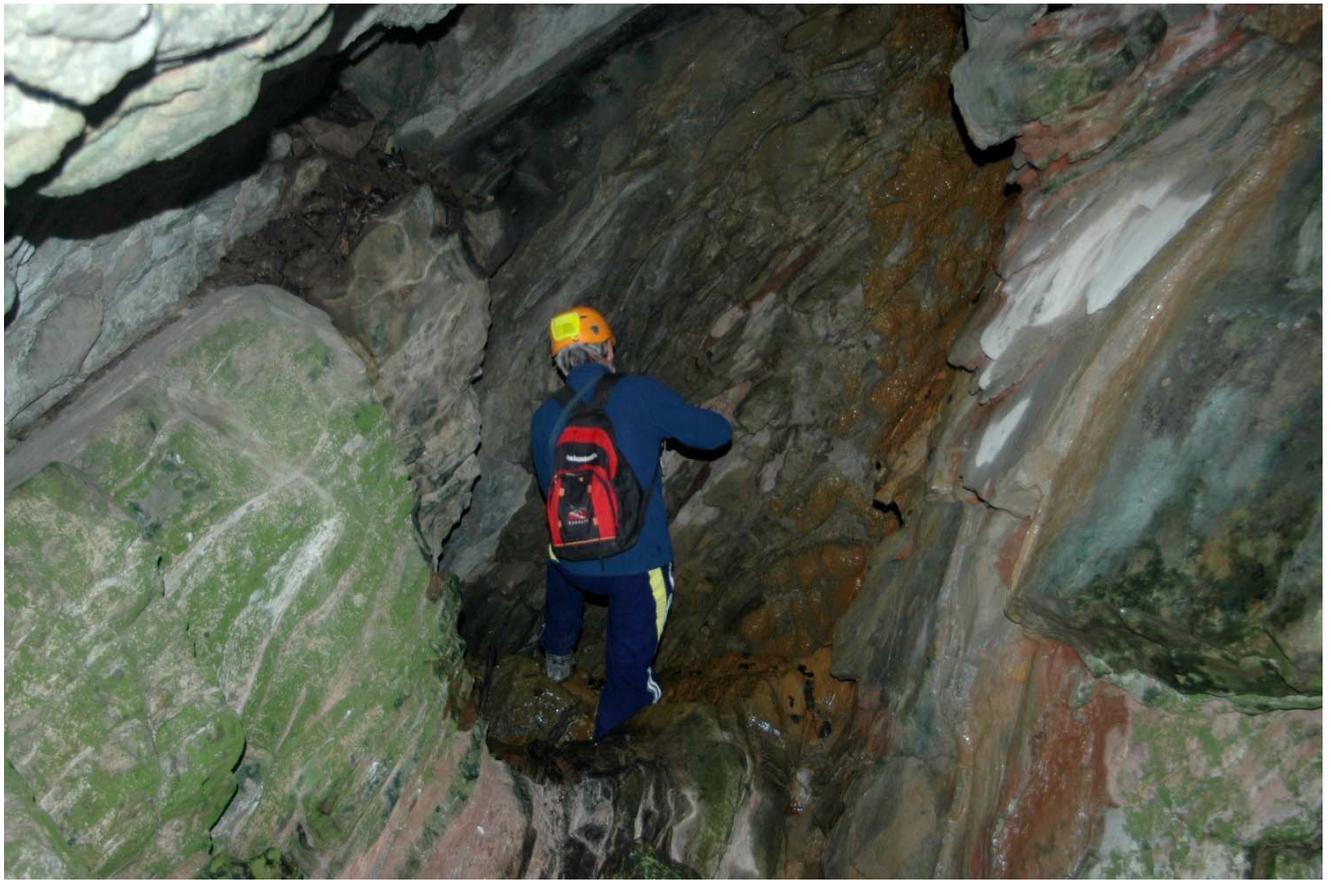
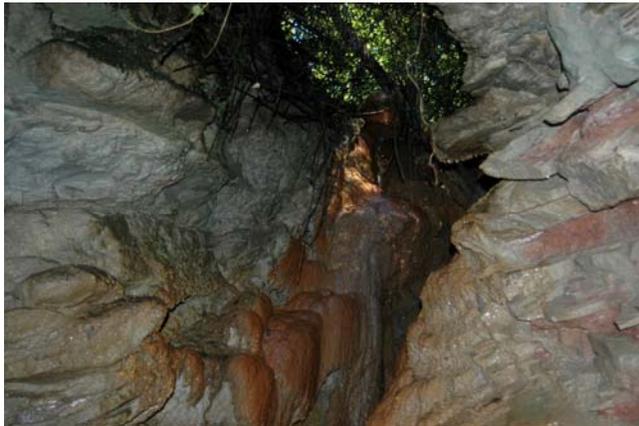
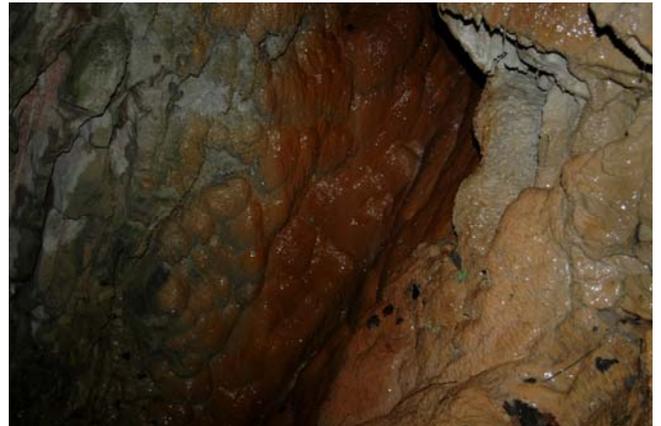
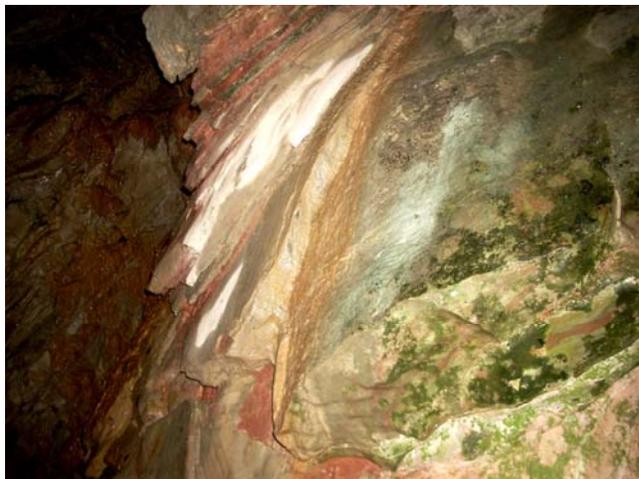
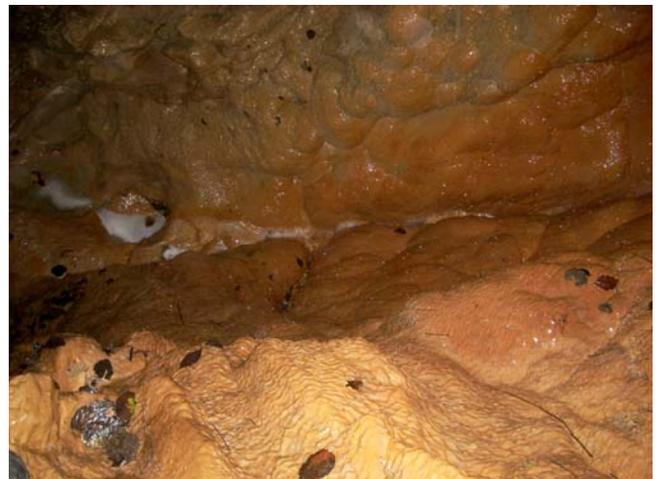
**Figura 5.** Cueva Sumidero Norte. Coladas ocre-amarillentas al pie de la chimenea en la cual desemboca la tubería de vertido. Nótese la presencia de espuma y coloraciones más rojizas probablemente debidas a oxi-hidróxidos de hierro.

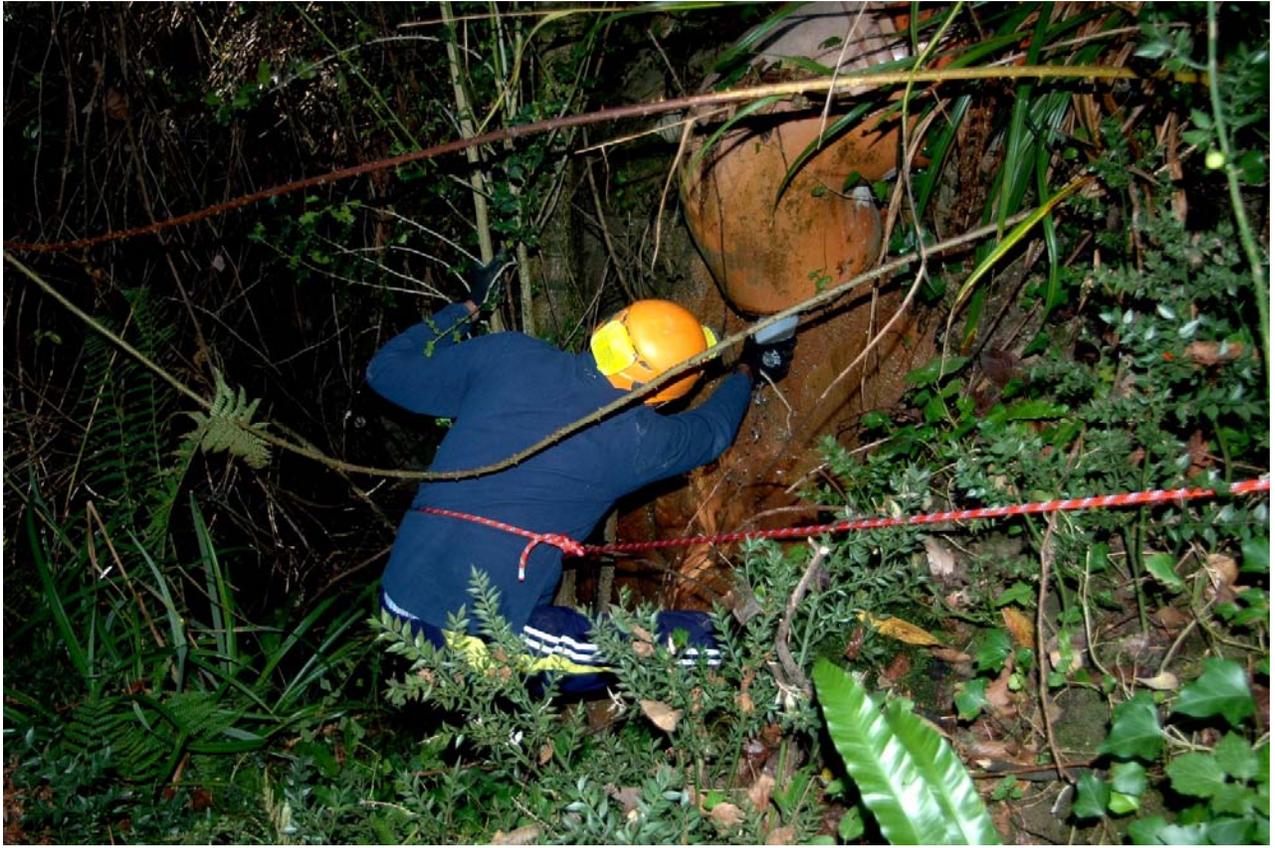
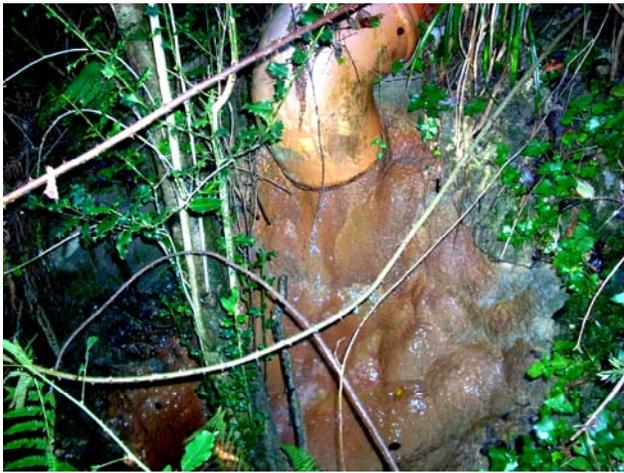
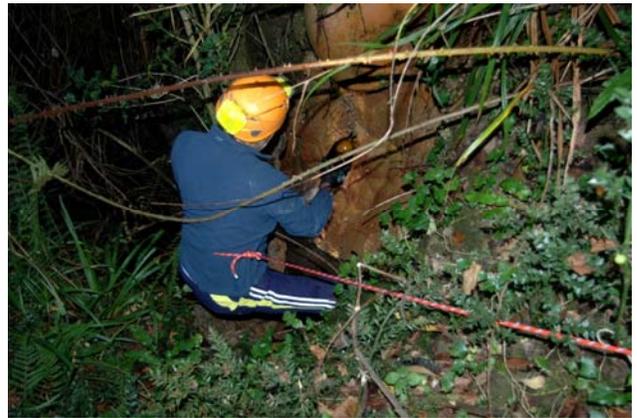
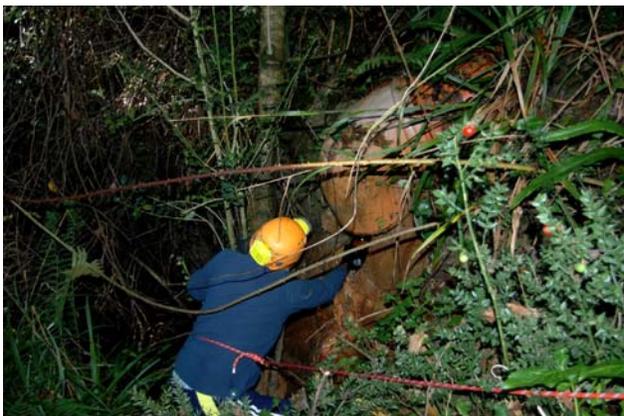
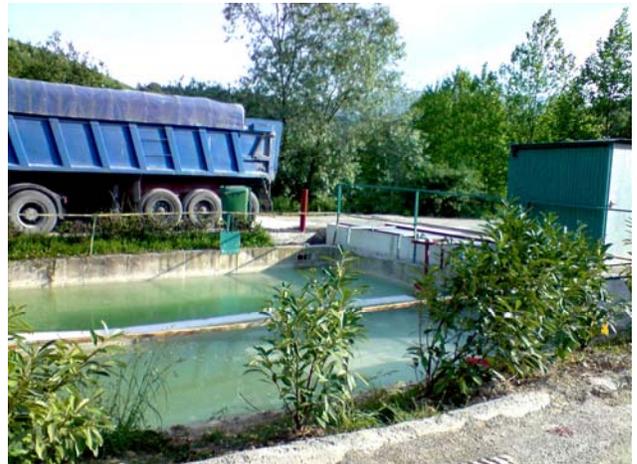
**Figura 6.** Algunos detalles de la toma de muestras de los vertidos a la cueva-sumidero Altxerri y vista parcial de las balsas de lavado de camiones-tolva de la fábrica de concreto. Nótese el gran diámetro de la tubería que desemboca en la sima-claraboya.

Buscando el origen de la tubería de vertido, remontamos el fondo del valle ciego, para ver que esta procedía de una especie de balsas de decantación para el lavado de camiones-tolva de la cementera (Figura 6). En una explanada próxima habría más de 40 camiones. Según pudimos averiguar los camiones son lavados externa e internamente sus tolvas, para desprender los residuos de concreto que quedan en ellos. Las balsas parecen tener instalaciones para tratamiento (químico) de las aguas residuales. A la tubería también se unen los residuos industriales de la planta de hormigón, tolvas, silos de almacenamiento, y las aguas negras (fecales y del alcantarillado) del conjunto de las instalaciones de la planta de concreto. En adición, las pequeñas pérdidas de hidrocarburos de los camiones y maquinaria utilizada, pasan también al acuífero. Así como los productos químicos utilizados como aditivos en la fabricación del concreto; ácidos usados en la limpieza de los restos de hormigón de las cubas; los aceites, líquidos hidráulicos, desengrasantes y decapantes utilizados para labores de mantenimiento; y los propios productos químicos usados para tratamiento y depuración de los residuos.

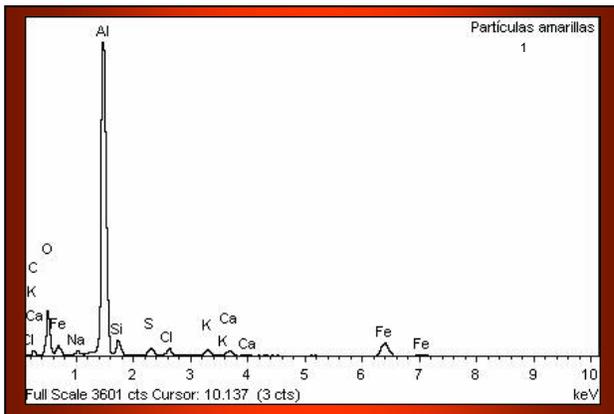
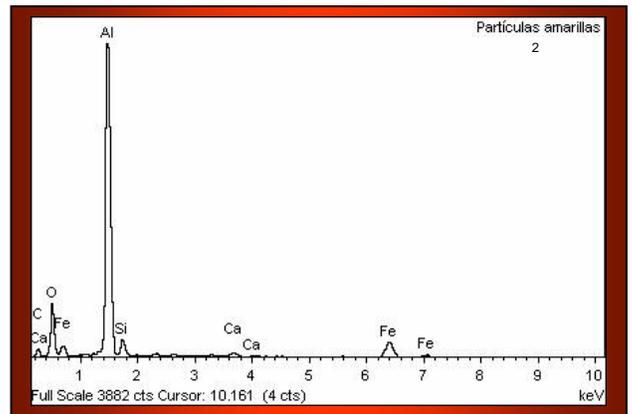
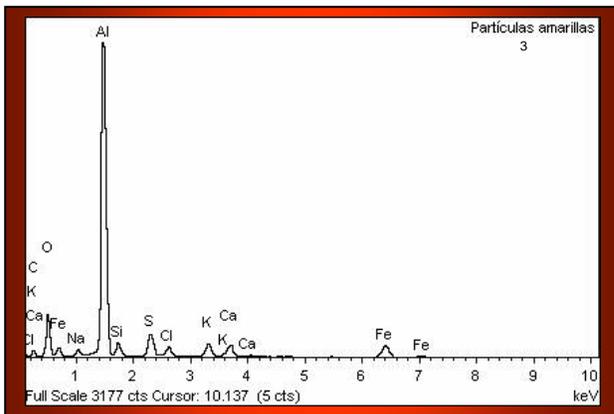
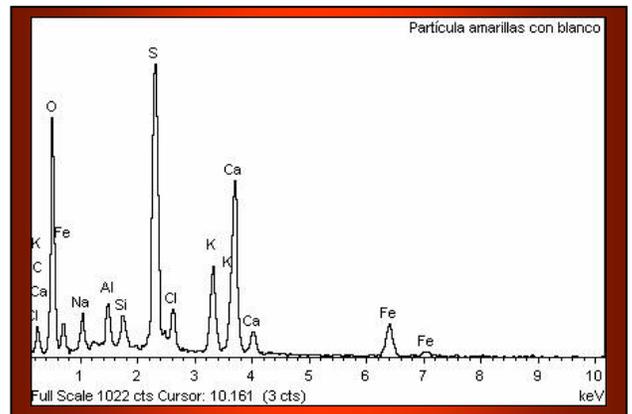
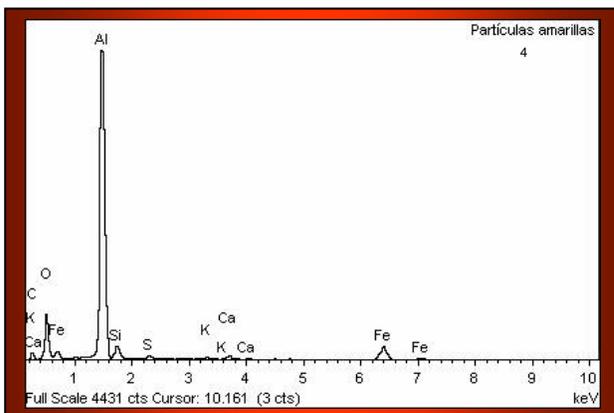
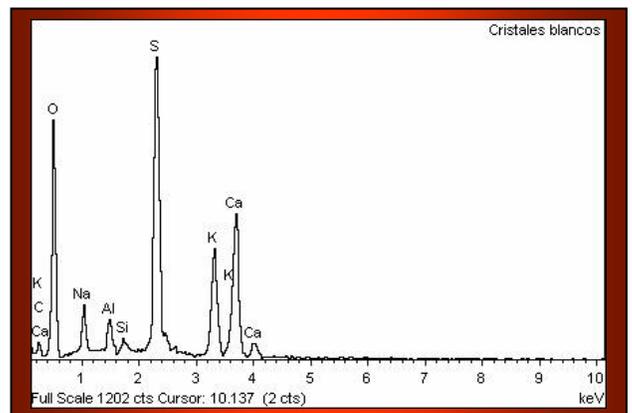
Spectrum	C	O	Na	Al	Si	S	Cl	K	Ca	Fe	Total
Partículas amarillas 1	18,3	30,64	0,76	35,96	2,73	1,13	1,17	0,92	0,97	7,43	100
Partículas amarillas 2	17,23	33,13		36,97	3,08				0,65	8,95	100
Partículas amarillas 3	18,67	29,86	1	33,07	1,96	3,34	1,51	2,41	2,24	5,93	100
Partícula amarillas con blanco	14,16	50,17	2,21	1,46	1,01	10,6	1,94	4,33	9,26	4,86	100
Partículas amarillas 4	6,27	32,09		46,97	3,46	0,65		0,36	0,98	9,23	100
Cristales blancos		61,15	4,07	1,41	0,62	14,62		7,32	10,8		100
Promedios	12,44	39,51	1,34	25,97	2,14	5,06	0,77	2,56	4,15	6,07	100

Figura 7. Analítica EDS. Processing option: All elements analysed (Normalised). All results in weight %.

Los resultados, espectros y tabla de datos cuantitativos (% en peso), son presentados en la Figura 7. Se determinó la composición mediante submuestras representativas, según su abundancia apreciable en el residuo. Se analizaron 4 submuestras de distintas partículas amarillas, otra de cristallitos blancos y otra de partículas amarillas y blancas. Pueden verse las variaciones entre submuestras en la tabla de resumen de datos de la Figura 7. En promedio, los porcentajes (en % en peso) en que aparecen los distintos elementos químicos son los siguientes: C 12,44; O 39,51; Na 1,34; Al 25,97; Si 2,14; S 5,06; Cl 0,77; K 2,56; Ca 4,15; Fe 6,07. Tras el O, destaca una muy elevada cantidad de Al, C, y Fe; cantidades importantes de S y Ca; y cantidades menores de K, Si, Na, y Cl.

En las soluciones debe haber una importante cantidad de carbonatos, bicarbonatos, cloruros, compuestos de S, y oxi-hidróxidos de distinto tipo. Debido al rápido calentamiento, la materia orgánica fue oxidada y volatilizada, principalmente como CO<sub>2</sub>, por lo que el C detectado debe ser parte de compuestos inorgánicos.

Lo más significativo a nuestro entender, dada la fuente de procedencia de los vertidos, es el muy elevado valor del Al y el Fe en la fase sólida, elementos estos abundantes entre los componentes del cemento. De los elementos detectados con esta técnica, especialmente el Al es muy nocivo como contaminante y su toxicidad afecta a las condiciones de vida de la mayoría de los organismos, particularmente en el medio acuático. Muchos compuestos de Fe tienen también una toxicidad elevada. Existe abundante información al respecto sobre la elevada toxicidad que presentan en concentraciones altas el aluminio, cadmio y metales pesados para los seres vivos (Bosnak & Morgan, 1981; Lewis, 1996; Nayak, 2002; Williams, 1999). Tanto el Al como el Fe incrementan su toxicidad cuando se presentan en soluciones acuosas en forma de hidróxidos y formando complejos con especies de bajo peso molecular y/o compuestos orgánicos (Nesse & Garbossa, 2001; Crichton et al., 2002), aunque el efecto tóxico depende mucho no sólo de la disponibilidad del metal sino de la identidad química de la especie de aluminio reactiva y de la capacidad de otros ligandos para interferir en la hidratación de los iones metálicos (Harris et al., 1996).

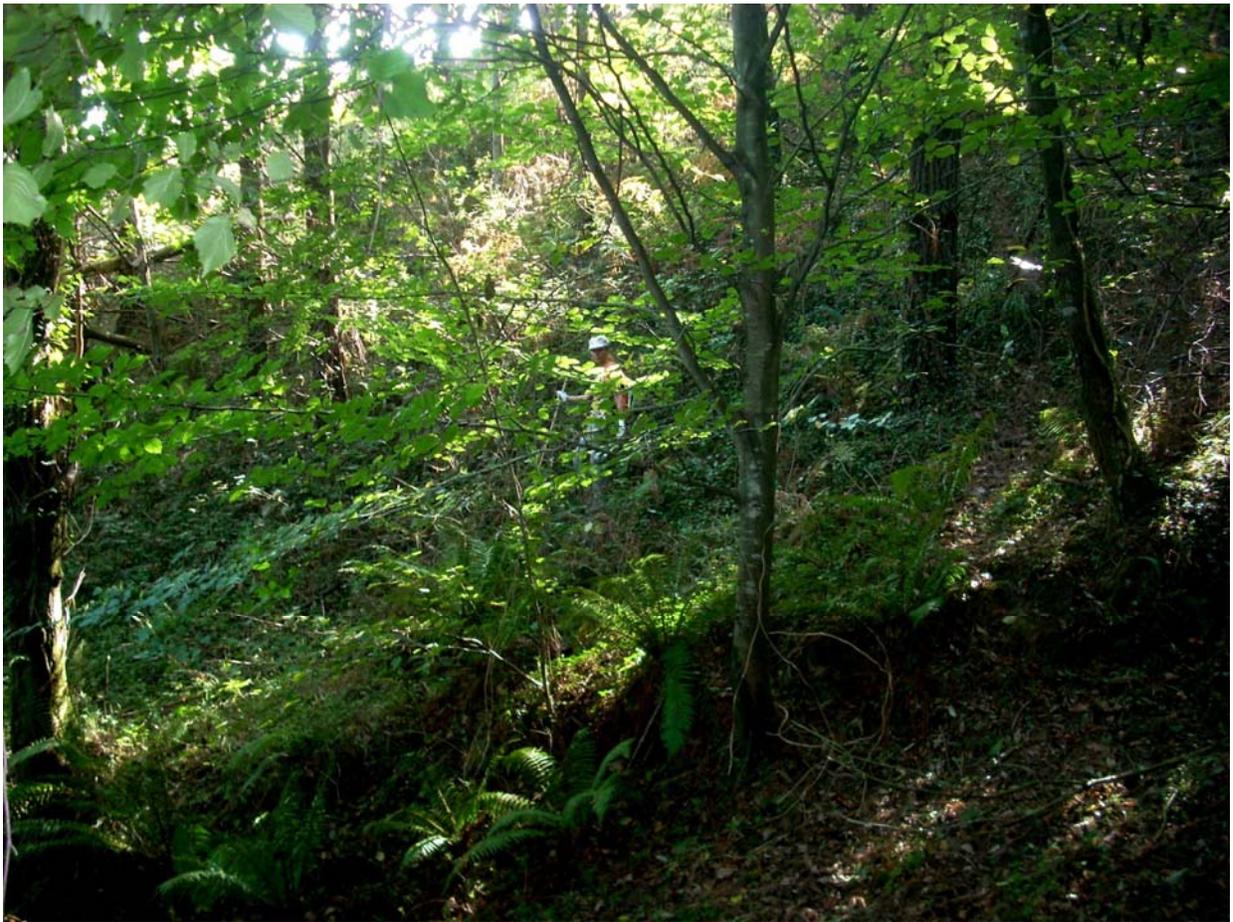
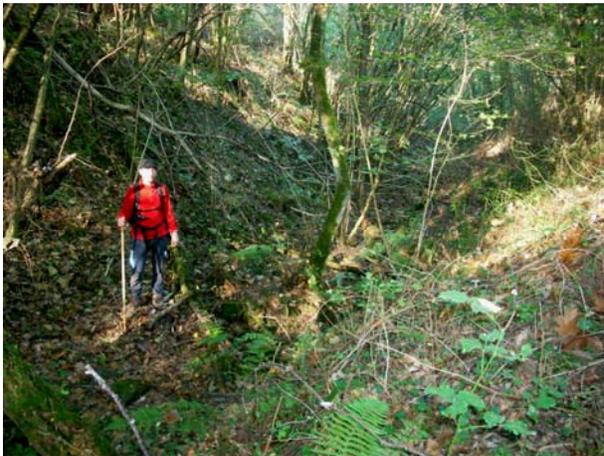
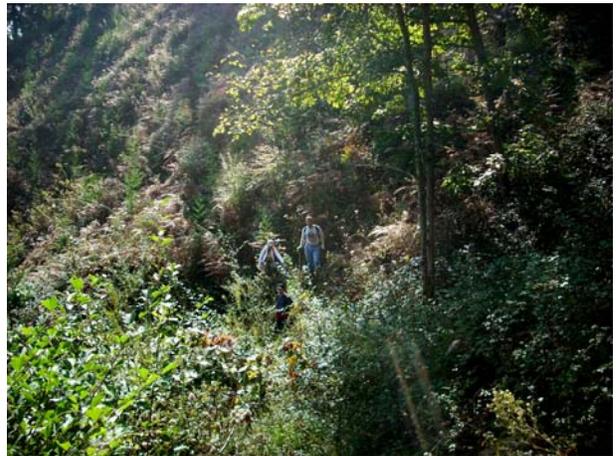
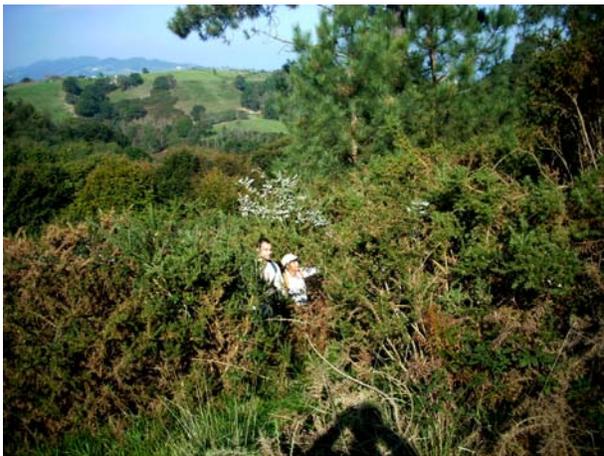
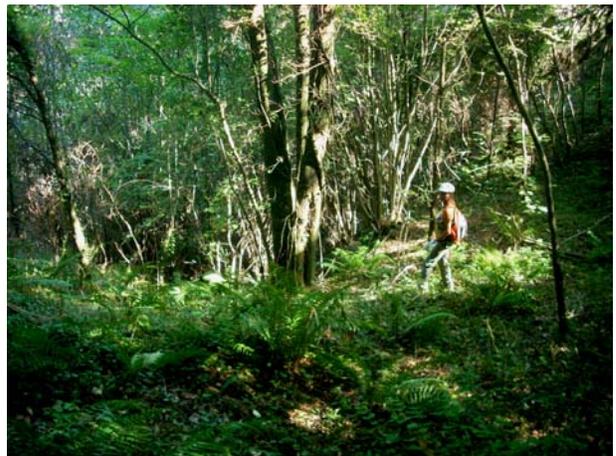
**Figura 8.** Prospecciones en superficie sobre la red de galerías de la cueva, entre los valles de Azarizulota y Altzerri. Nótese la presencia de amplias áreas con vegetación enmarañada (argomales, helechos y plantaciones de pinos).

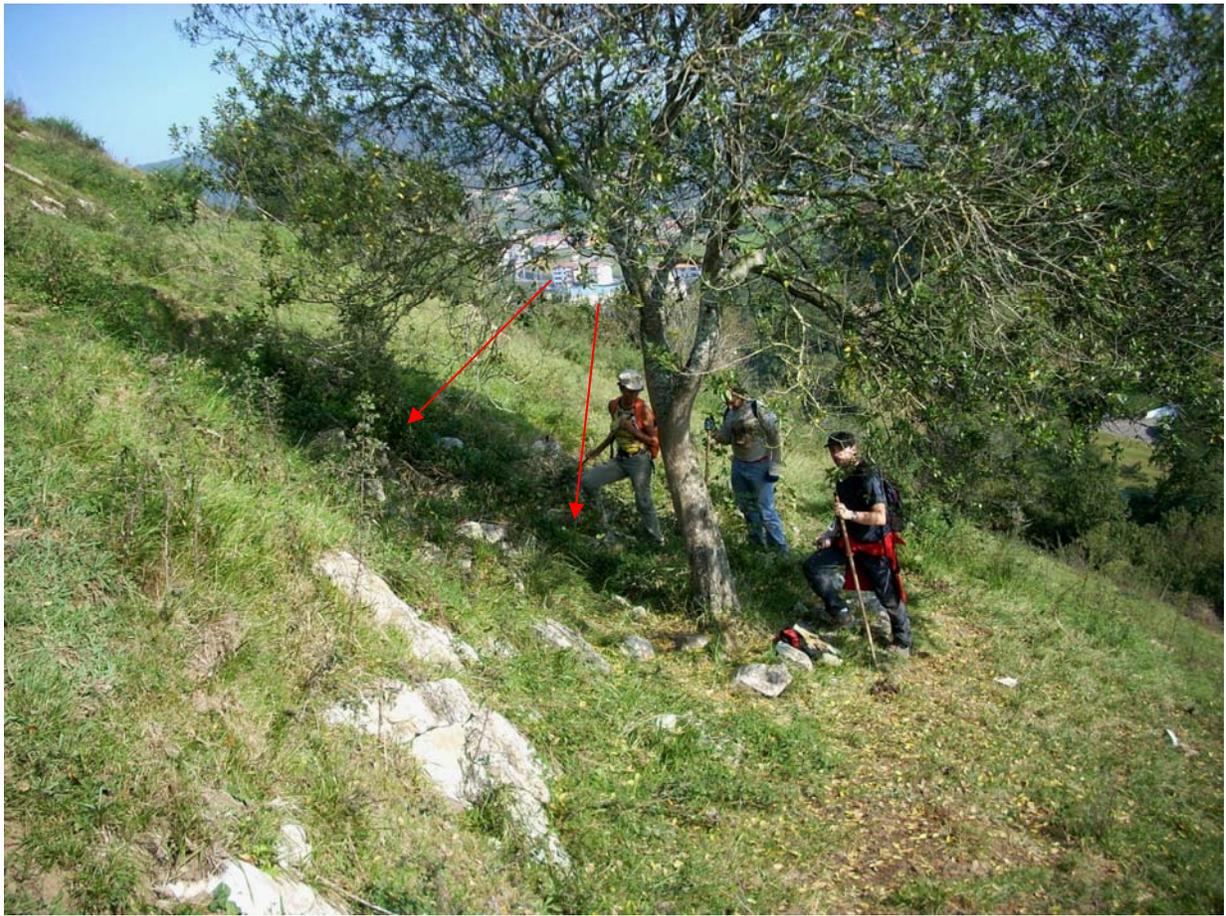
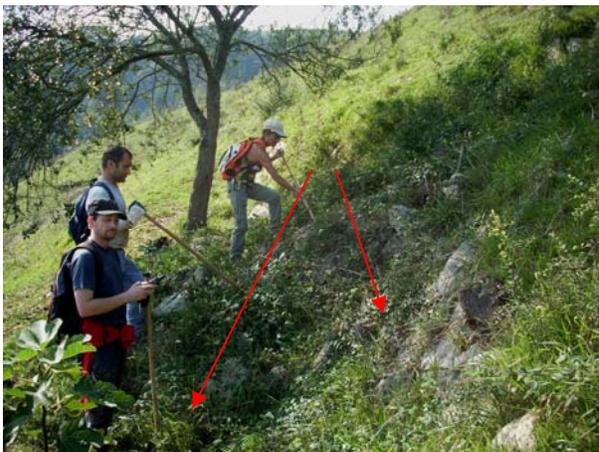
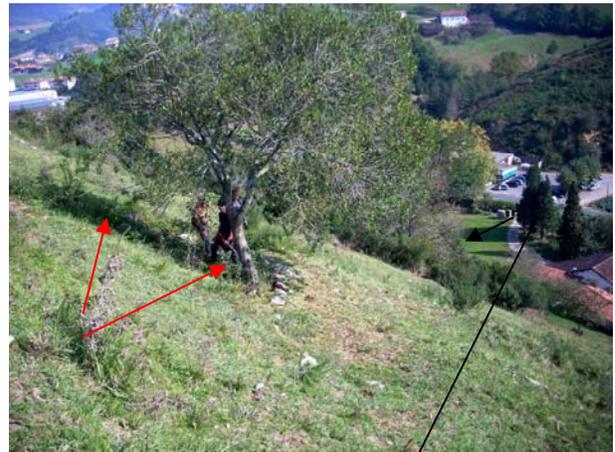
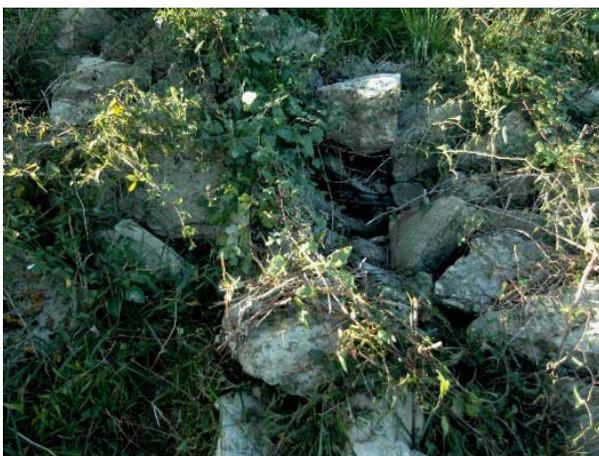
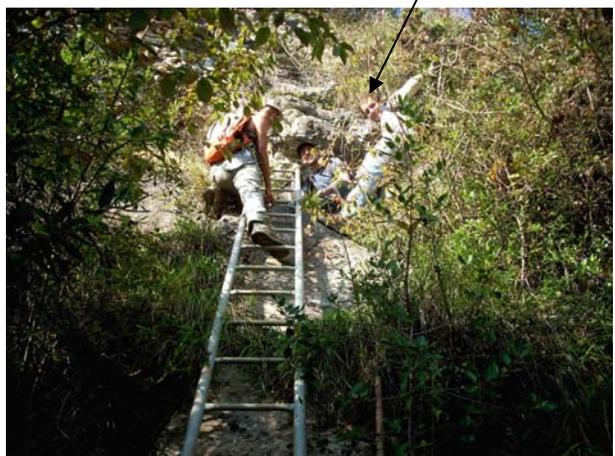
**Figura 9.** Depresión rellena de bloques obstruyendo una posible boca superior de la cueva de Altzerri (flechas rojas). Algunos detalles de los rellenos y boca artificial de acceso en la actualidad (las flechas negras indican su posición aproximada, con el río y el caserío Altzerri abajo, sobre el plano aluvial que rellena el fondo del valle).

Otras prospecciones sobre la superficie del afloramiento han permitido encontrar a 70 m de distancia de la boca de la cueva de Altzerri y sobre la misma, una probable boca natural de sima, taponada artificialmente por bloques, y que podría constituir una antigua entrada natural a la cavidad, estando situada muy próxima a las bóvedas del piso superior. Estos detalles y datos adicionales en relación a la fauna hipógea serán comentados en los resultados.
