# ORIGEN DE LAS PIEDRAS MOLESTAS Y PROPUESTA DE RESTAURACIÓN NATURAL DE LA PLAYA DE ONDARRETA

**ARANZADI ZIENTZIA ELKARTEA**

*Julio de 2016*

**Jon Etxezarreta Iturriza**

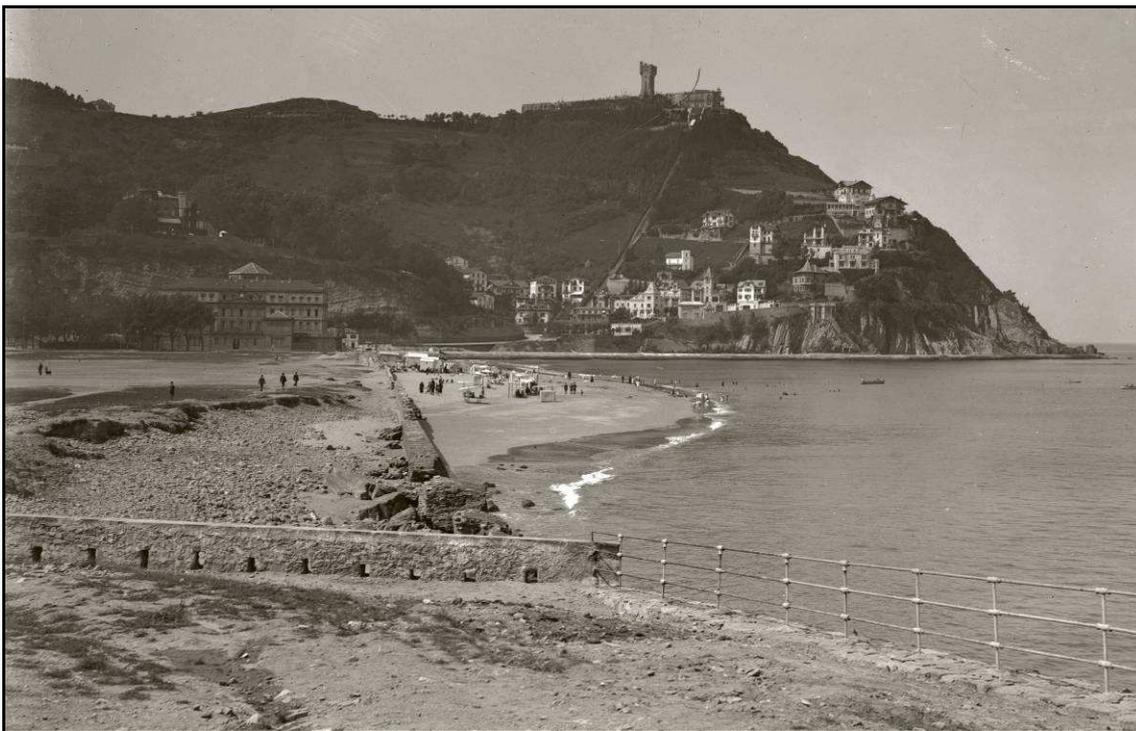
El muro de costa estaba muy expuesto al oleaje y su reparación, y la del terraplenado adyacente, era continua (Figuras 8 y 9). Al poco de su construcción incluso se tuvo que reforzar en su extremo sudoriental (Izaguirre, 1933). La dinámica del arenal, con períodos de sedimentación y erosión, condicionaba la exposición del muro de costa al azote del oleaje, y la propia accesibilidad a la playa desde el campo de maniobras, con mas o menos peldaños sepultados en las escaleras de madera. Los militares del campo de maniobras mantenían el muro de contención principal que se desplazó y derrumbó en varias ocasiones (Egaña, 2012). Al ser arreglos urgentes, generalmente se reparaban con ladrillos macizos u otros materiales de construcción disponibles, cuyos cascotes hoy en día se pueden apreciar distribuidos entre los escombros del pedregal de Ondarreta (Figuras 12, 13, 14 y 15). Probablemente, los charcos y huecos que se formaban en el relleno del campo de maniobras se desecaban con aportes de escombros de demolición, principalmente ladrillos huecos. Finalmente en 1923, antes de la construcción del paseo con los jardines de Ondarreta en 1925, un fuerte temporal destruyó y arrastró parte del muro hacia el mar, dejando los cimientos al descubierto (Figuras 10 y 11). Nunca se procedió a la retirada de los cascotes barridos por la acción del oleaje, con mayor o menor efectividad, poco a poco se hundían y la arena los cubría. En el tramo de muro correspondiente a la cárcel, por acuerdo, los arreglos correspondían al Ayuntamiento por ser el propietario de la parcela y del edificio (DUA, 1872-1884).

Figura 9. Destrozos visibles en el muro y el terraplenado.  
Autor: Gregorio González Galarza. © de la fotografía Museo San Telmo.  
[http://www.santelmomuseoa.com/index.php?option=com\\_flexicontent&view=items&id=34&Itemid=52&lang=es](http://www.santelmomuseoa.com/index.php?option=com_flexicontent&view=items&id=34&Itemid=52&lang=es)

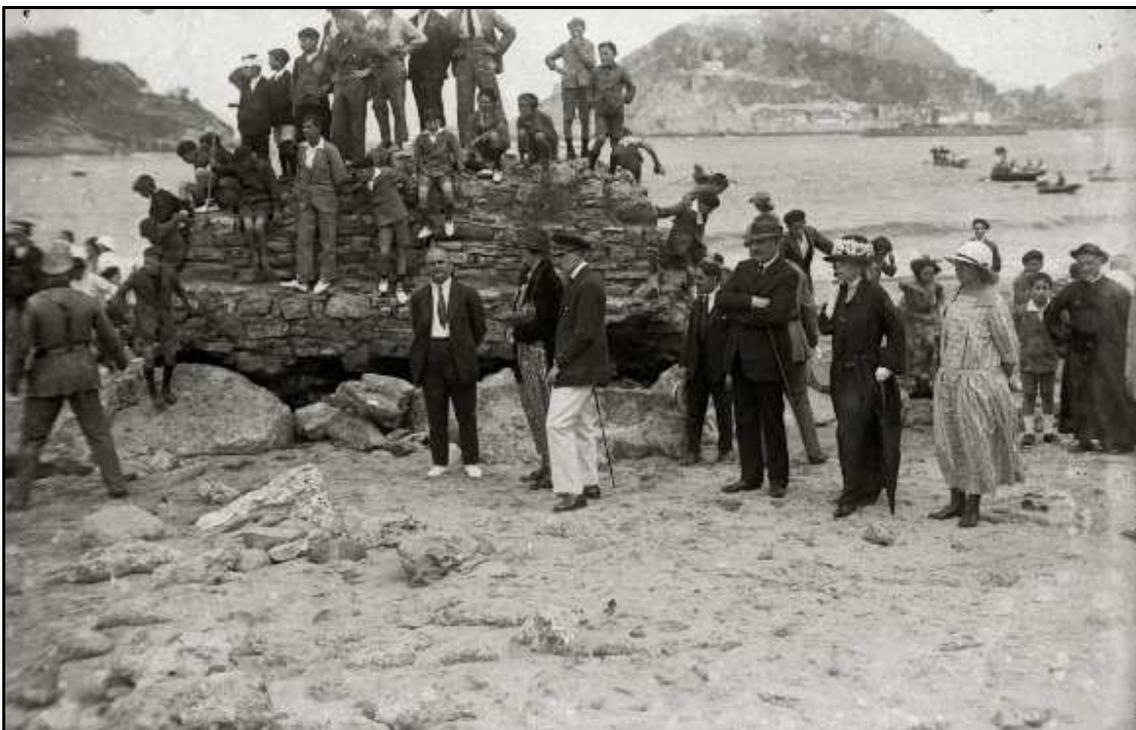
Figura 10. Destrozos en el muro de costa con la reina María Cristina visitando la playa tras el temporal en 1923. Autor: Pascual Marín. Archivo Kutxa Fototeka.  
[https://www.kutxateka.com/index.php/Detail/Object/Show/object\\_id/276829](https://www.kutxateka.com/index.php/Detail/Object/Show/object_id/276829)

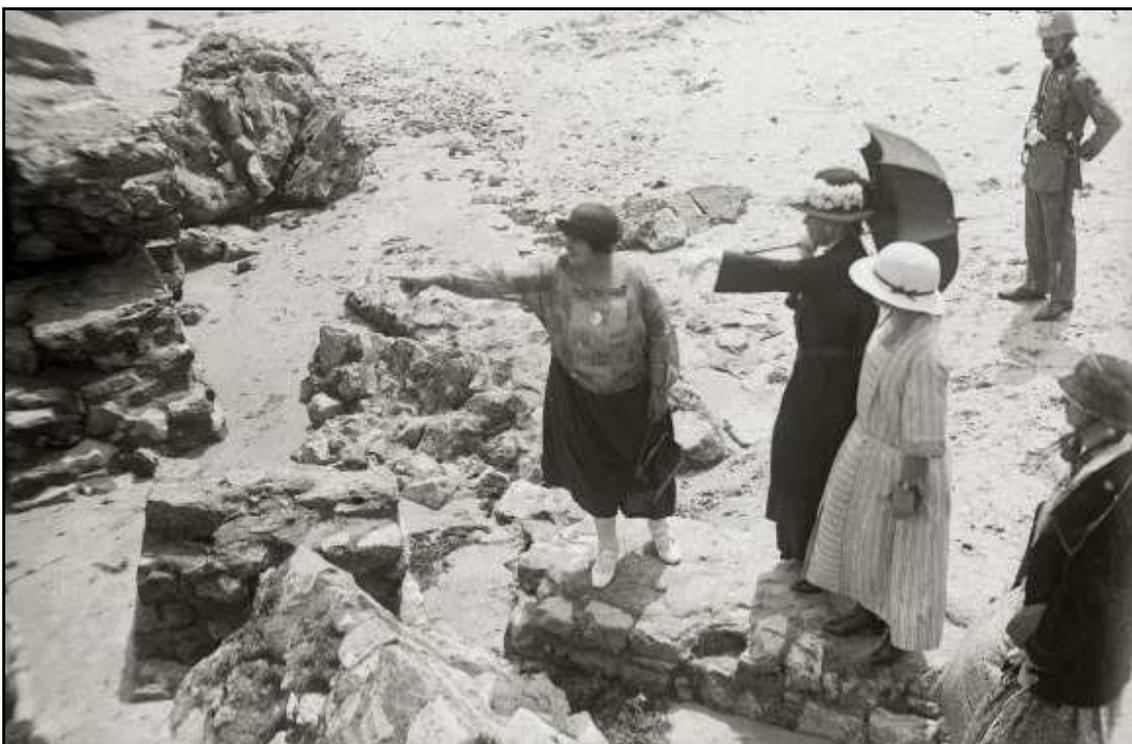
Figura 11. La reina Maria Cristina (de negro y con sombrilla) sobre la cimentación desplazada del muro de costa en 1923. Autor: Pascual Marín. Archivo Kutxa Fototeka.  
[https://www.kutxateka.com/index.php/Detail/Object/Show/object\\_id/276831](https://www.kutxateka.com/index.php/Detail/Object/Show/object_id/276831)

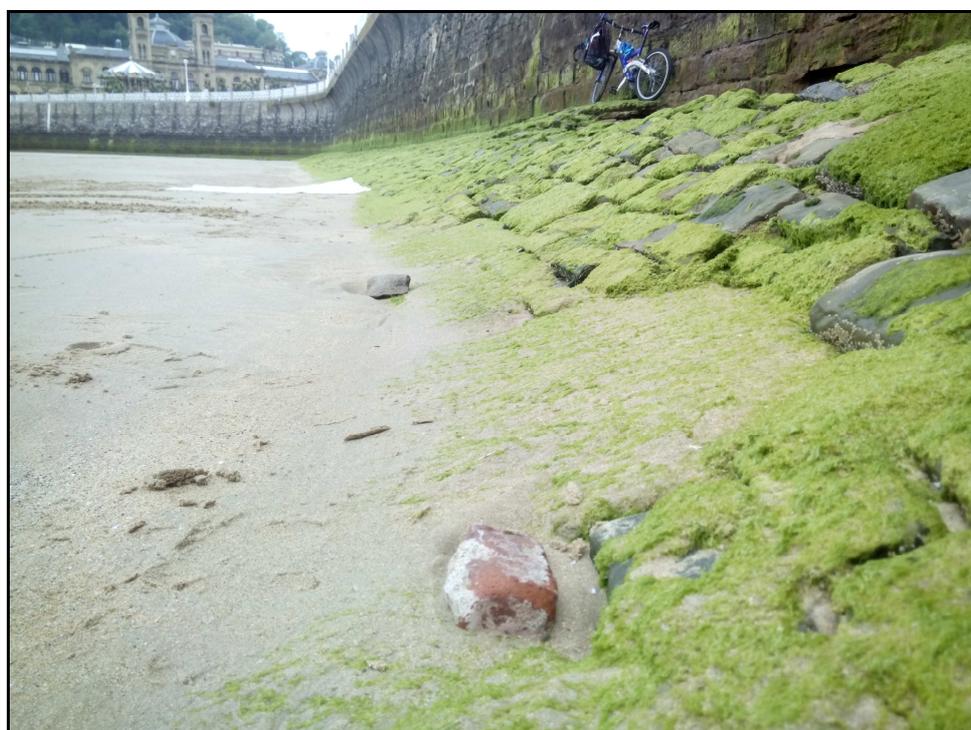
Figura 18. Arreglo de zapata con ladrillo macizo.

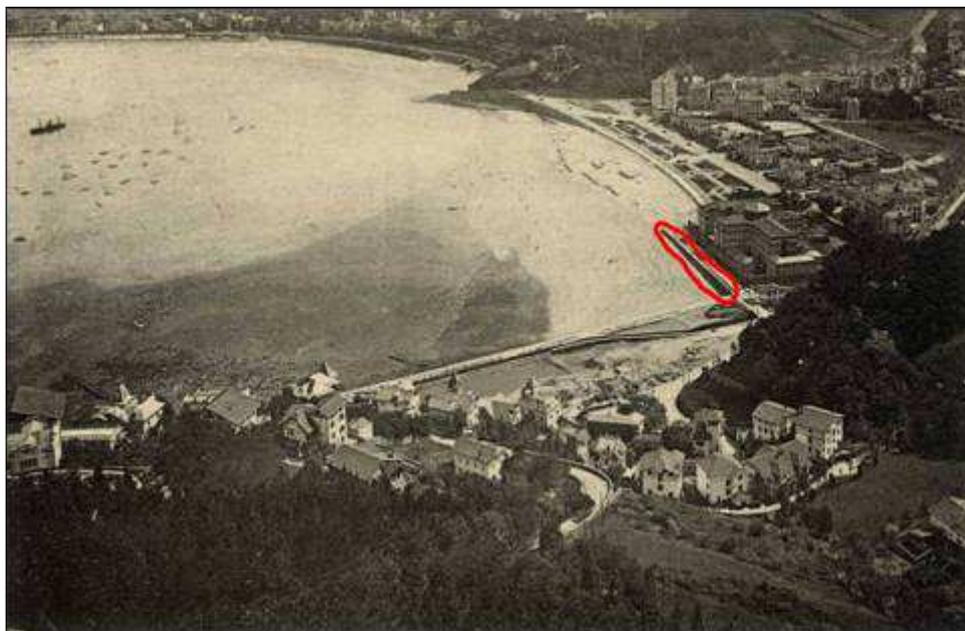
El extremo sudoccidental de la rasa mareal o *flysch* de Ondarreta sufrió un vertido de escombros en 1949 con la retirada de la cárcel. Las piedras de sillería de arenisca del presidio se reutilizaron en nuevas edificaciones (Seminario Diocesano), pero las piedras planas del antiguo muro de costa no se retiraron, tras la demolición gran parte se dispersaron y mezclaron con las rocas naturales de la orilla occidental (Figuras 23 y 24).

Figura 23. Playa y rasa intermareal de Ondarreta en 1925, en rojo el muro de costa  
que sustentaba el relleno sobre el que se asentaba la cárcel.  
Editor: Barcelona: L. Roisin, fot. Fuente: Biblioteca de Koldo Mitxelena Kulturunea, DFG.  
<http://www.guregipuzkoa.net/photo/1080228>

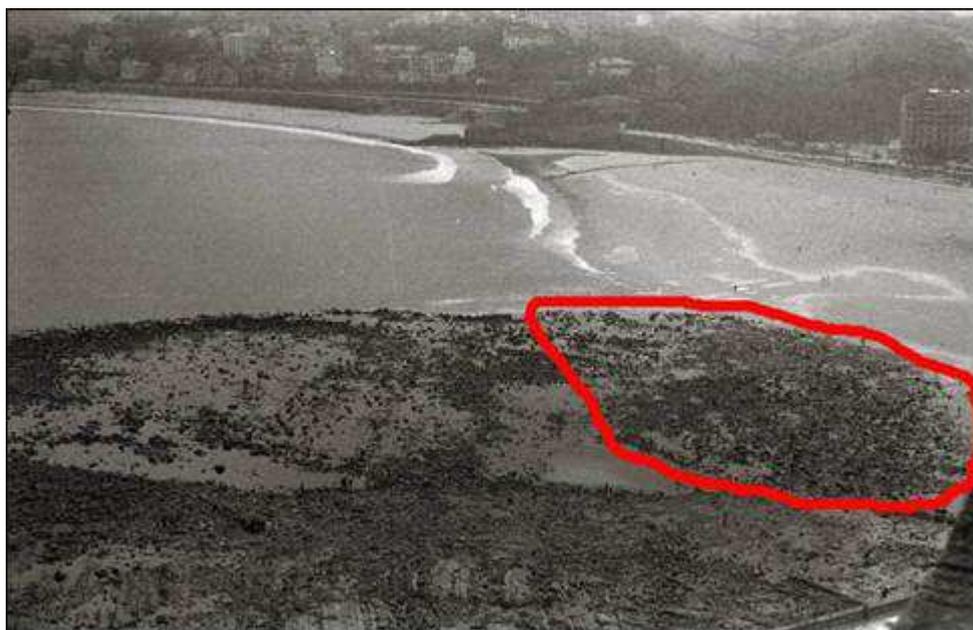
Figura 24. Playa y rasa intermareal de Ondarreta en 1955, en rojo el vertido de escombros proveniente de la demolición del muro de costa de la cárcel.

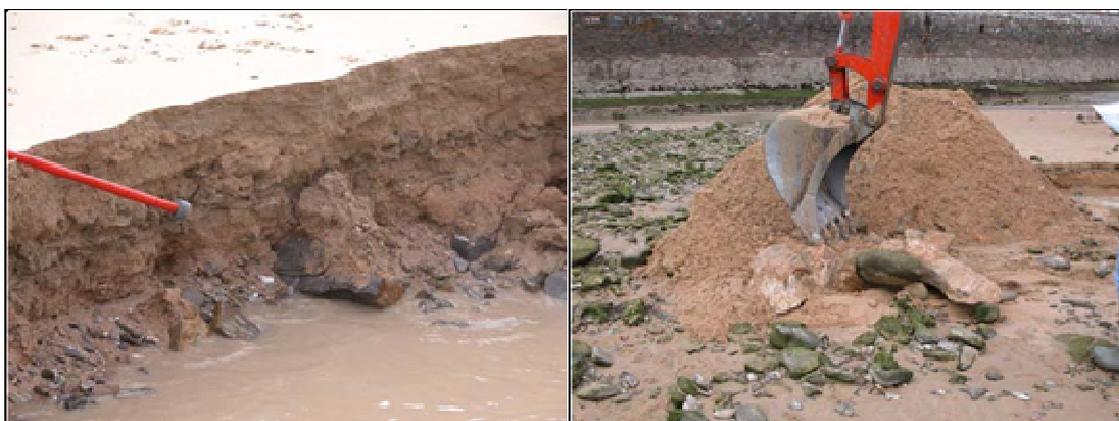
“Asimismo, grandes cantidades de piedras de tamaños y origen muy diverso (antiguas canalizaciones de la regata Compuerta, piedras de cantera y de viejas construcciones) aparecen distribuidas en la parte occidental de la playa”, (Figura 25).

Figura 25. Piedras presentes en el lado oeste de la playa de Ondarreta: (a) debajo de una capa de arena en la línea de media marea; (b) en superficie y en sub-superficie en las proximidades de la línea de bajamar (AZTI)."

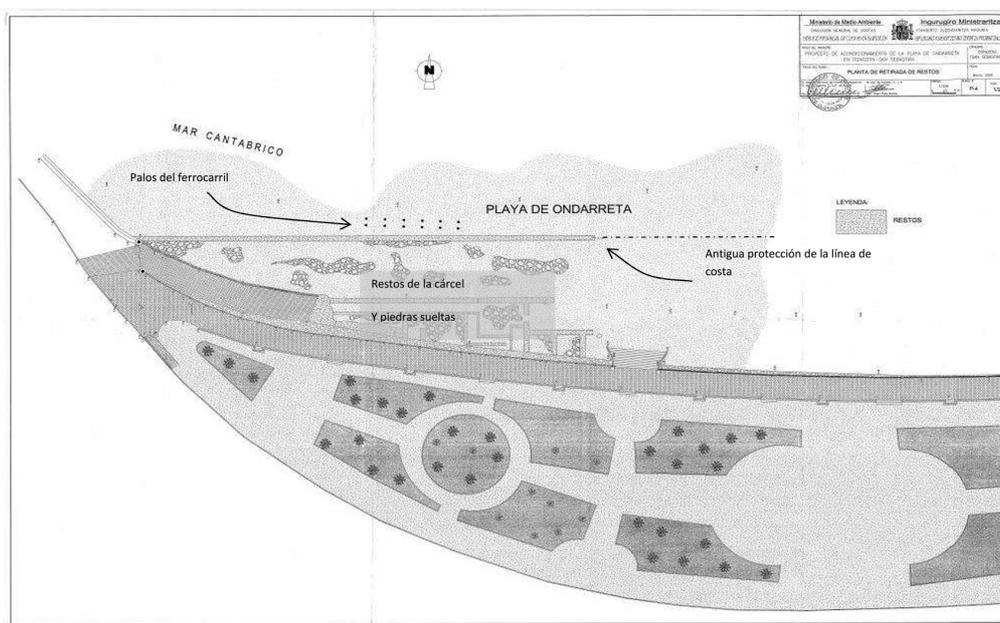
Figura 26. Planta de retirada de los restos (Servicio de Costas de Gipuzkoa).

En consecuencia y atendiendo a las indicaciones de *Azti*, el *Servicio de Costas* retiró las cimentaciones de la cárcel de Ondarreta y cribó el sector de la playa donde se localizaba la cárcel (Figuras 26 y 27), en concreto entre la rampa del Tenis y las primeras escaleras de piedra (las que sustituyeron a la rampa que existía antes de dismantelar la cárcel). Asimismo, se retiró entre las mencionadas escaleras de piedra hasta casi la altura de las cabinas colectivas la cimentación del muro de costa del

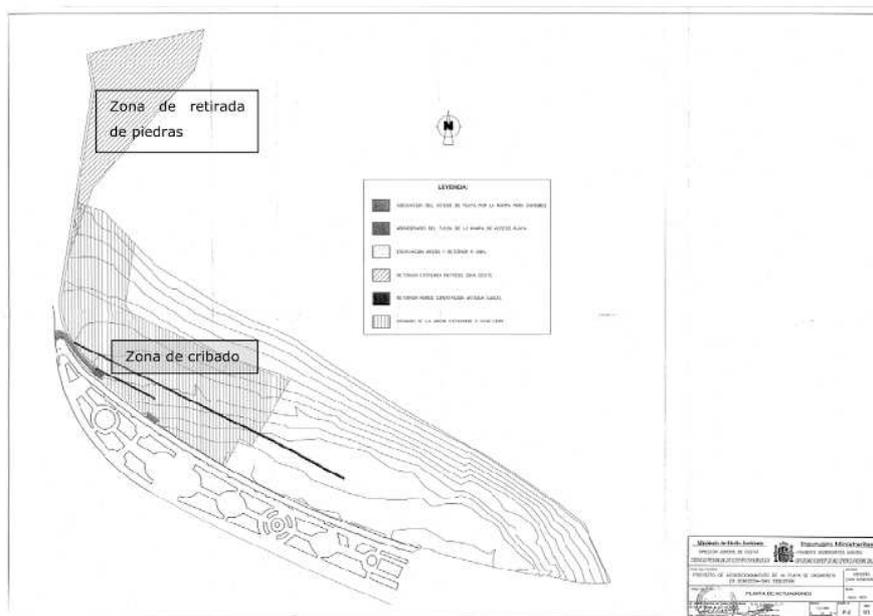
Figura 27. Planta de las actuaciones (Servicio de Costas de Gipuzkoa).

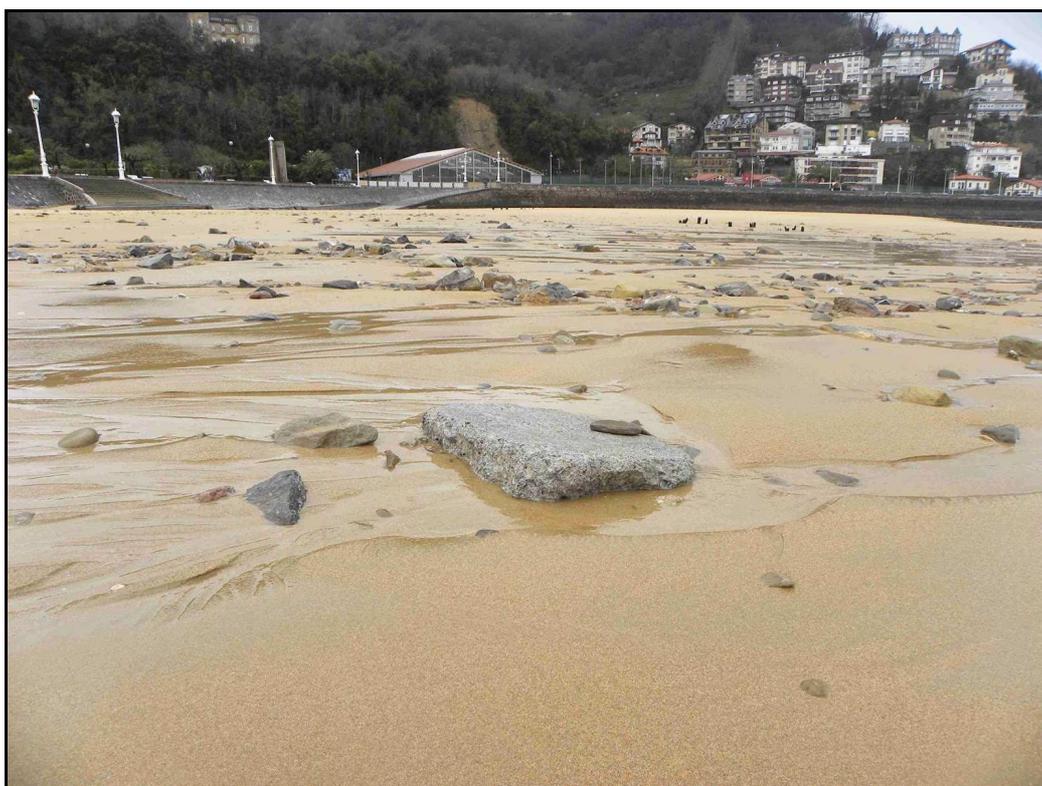
que queda descartado que correspondan al sustrato rocoso de la playa. La retirada de dicha estructura, sin el correspondiente cribado y retirada de los cascotes del relleno, ha supuesto que el problema de las piedras molestas que alcanzan la orilla se agrave de manera exponencial.

La cimentación del muro de costa retirado en 2005 podría haber retenido durante décadas el desplazamiento de los cascotes del relleno del campo de maniobras hacia la orilla, bloqueando la “cinta transportadora” e impidiendo el arrastre de materiales desde la zona alta hasta la orilla (Figuras 28 y 29). En líneas generales, la erosión de la orilla en verano desplaza por deslizamiento la arena hacia la orilla, arrastrando a su vez de este modo los materiales de la zona alta, y los temporales marinos junto con los vientos del invierno vuelven a depositar arena en la playa, sepultando los materiales que poco a poco son arrastrados hacia la orilla y de donde el mar de nuevo retira o erosiona la arena, aflorando de este modo los cascotes. En definitiva, el antiguo campo de maniobras todavía se está desmoronando dentro de un proceso perpetuo de renovación de la arena, que culminará acercando finalmente la totalidad de los cascotes sepultados desde la zona alta hasta la orilla.

Figura 28. Relleno del campo de maniobras que se dirige lentamente hacia la orilla.

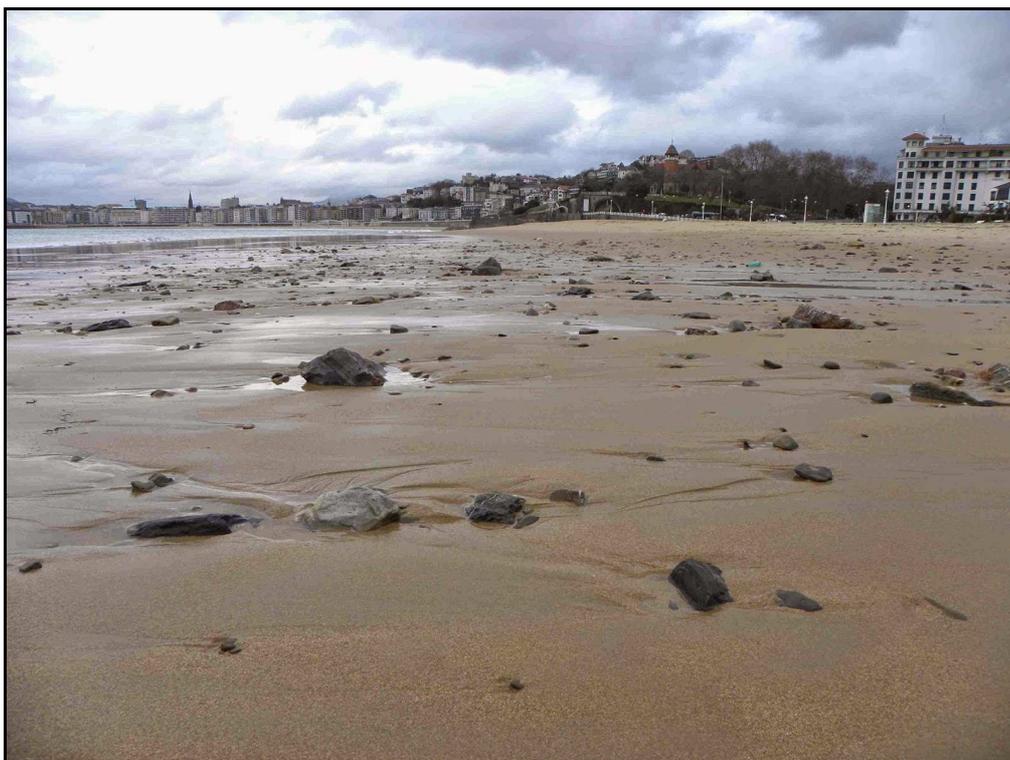
Figura 29. Relleno del campo de maniobras que se dirige lentamente hacia la orilla.

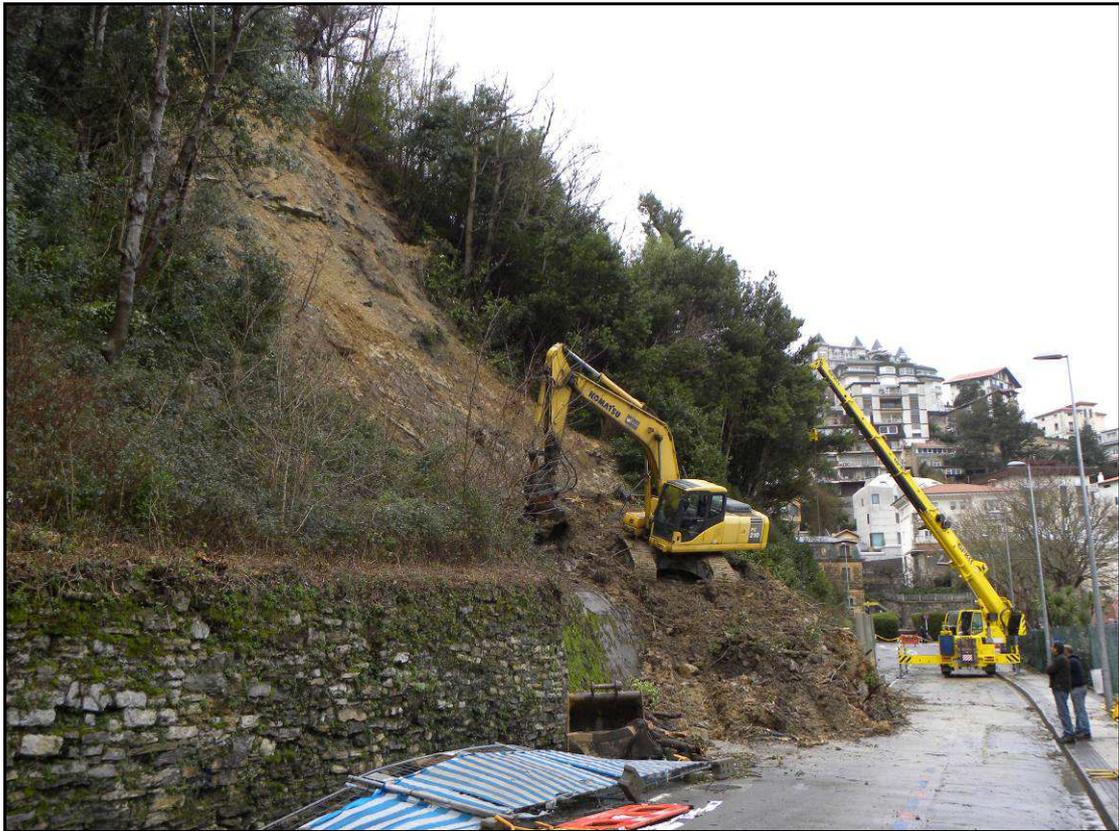
Figura 36. Desprendimiento de la ladera en la antigua cantera de Arbizketa o Arrobi en enero de 2013.

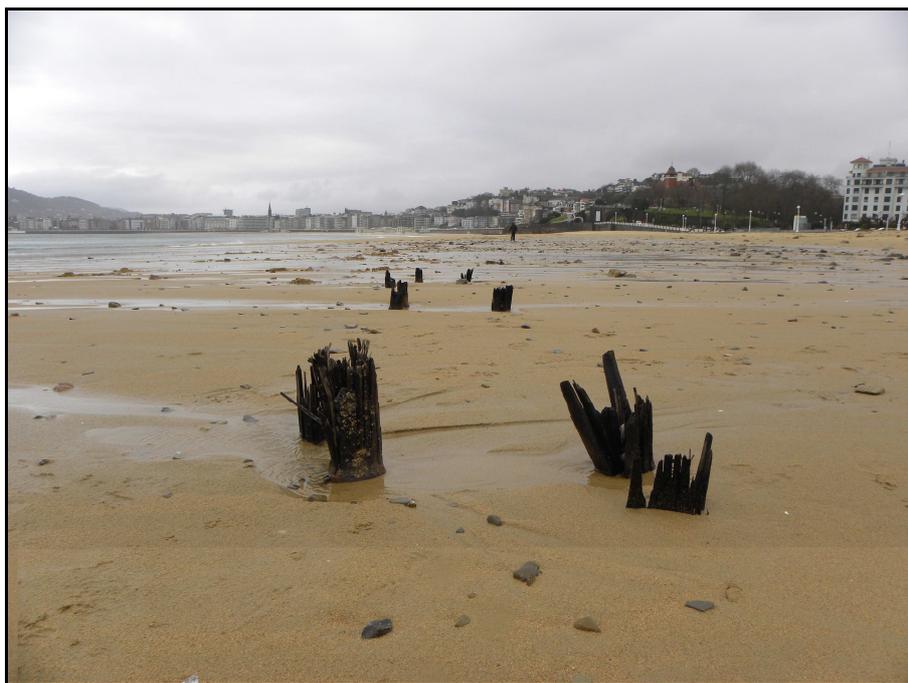
El segundo grupo de pilotes (Figura 44) tiene también una disposición lineal recta pero con dirección del noreste al sudoeste, y también ligeramente en diagonal al antiguo muro de costa del campo de maniobras. En el invierno 2012-2013 estaba formado por 10 postes visibles de madera de roble (*Quercus robur*) de unos 15 cm de diámetro, distribuidos principalmente por parejas y en paralelo, separados entre sí por un espacio de 0,8 m. La distancia entre parejas de postes ronda los 3 metros, y se observa un reforzamiento de la estructura dañada con algunos postes de reposición.

Por sus características y localización cercana al extremo nororiental de la cárcel del Ondarreta, a la altura en el que hubo una rampa cuando existía la cárcel (1925-1949) y donde en el archivo fotográfico se observan extracciones y depósitos de arena (Figuras 2, 9, 38 y 39), podría corresponder con una estructura, rampa de madera o similar con pendiente atenuada, quizá incluso dotada con raíles para el desplazamiento de vagonetas (*Sociedad Brunet y Compañía*, 1896), relacionada con la extracción y acarreo de arena, o incluso de acceso a la playa de las antiguas casetas de baño.

Figura 44. Grupo de pilotes más oriental.

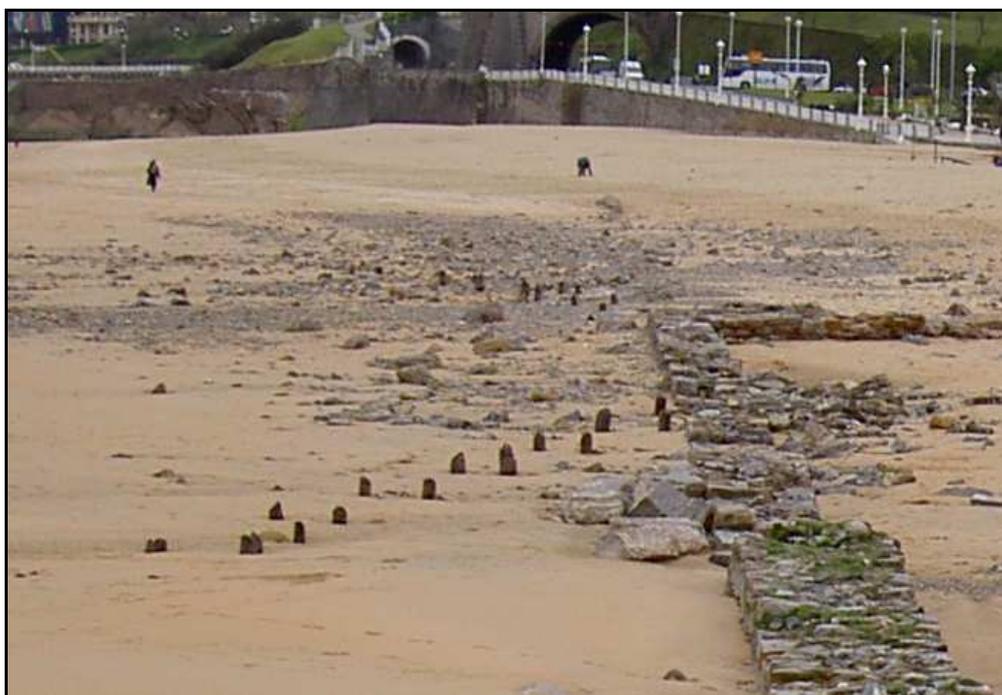
La imposibilidad técnica de construir el campo de maniobras, con su zapata longitudinal a pie de muro, sin retirar antes los pilotes más cercanos al muro guardamar sería determinante, y corrobora los argumentos para desmentir que los pilotes se traten de estructuras con funcionalidad de nasa pesquera, porque la colocación de los pilotes fue posterior a la construcción del campo de maniobras de Ondarreta.

Figura 47. Detalle del muro de costa y de los dos grupos de pilotes.  
(Autor: Francisco Etxeberria Gabilondo. Fecha: 11-05-2003).

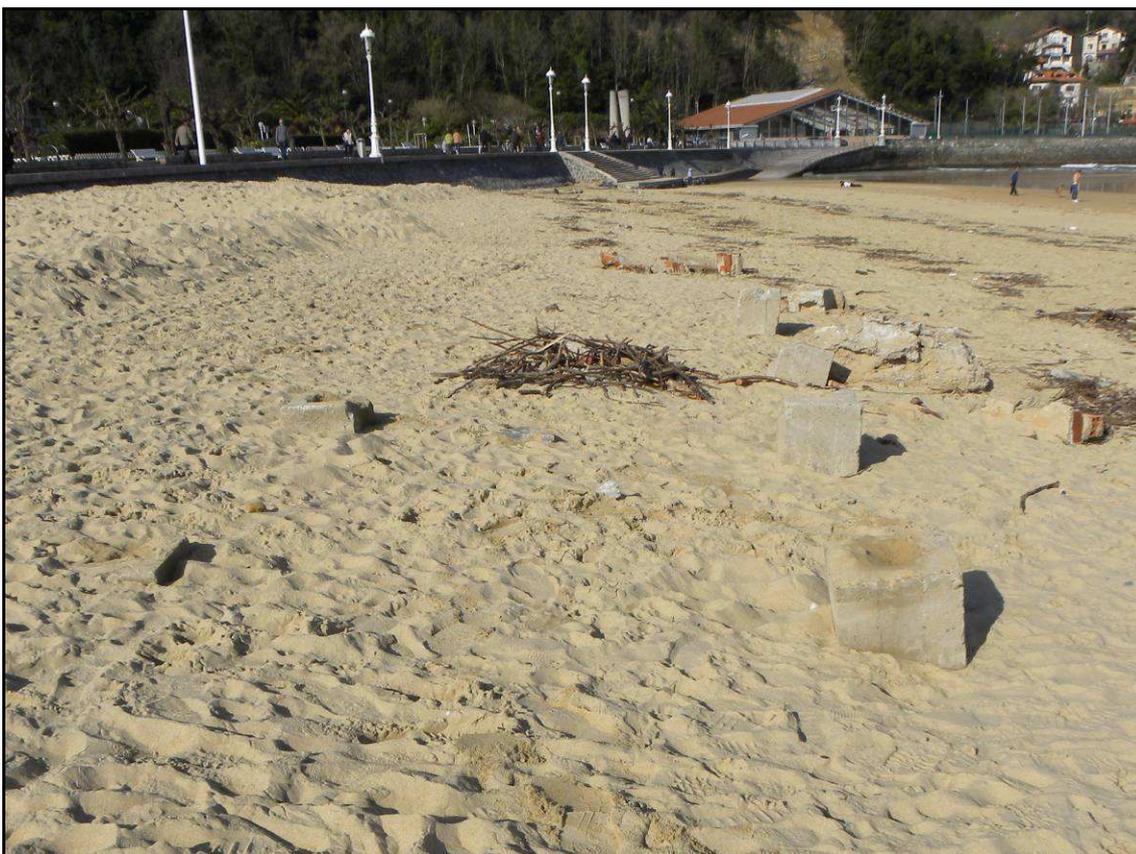
Los temporales de principios de febrero de 2013 arrastraron mucha arena hacia el interior de la bahía, lo que permitió que afloraran diversas estructuras localizadas en la explanación de lo que fue el antiguo campo de maniobras (Figura 51). En la zona cercana al lugar donde estaba situada la cafetería derribada en enero de 2012, además de varios pedazos de la plataforma de hormigón, con placas de pequeños cantos rodados incrustados, correspondientes a la cafetería construida en los años 70 del siglo pasado, y que permaneció hasta 1994, se observaron entre otras estructuras de hormigón y ladrillo, varios bloques de hormigón con un orificio rectangular en la cara superior dispuestos en dos líneas en paralelo. La revisión de fotografías antiguas de la zona, permitió confirmar que se trataba de las zapatas donde se insertaban los postes de madera de los pilares que sustentaban la grada norte cercana al muro de costa del campo hípico (Figuras 52 y 53), que se instalaba de manera provisional en agosto-septiembre con motivo del *Gran Concurso Hípico de San Sebastián (1902-1911)*. El servicio de mantenimiento de playas retiró dicha estructura y sus elementos asociados el 21 de febrero de 2013. Asimismo, el 12 de febrero de 2013 se localizó una granada de mano sin detonar y, tras dar aviso al 112 del SOS Deiak, la Ertzaintza se encargó de retirar el artefacto (Figura 54).

Figura 51. Cimentación alineada de las columnas del graderío norte del Campo Hípico de Ondarreta.

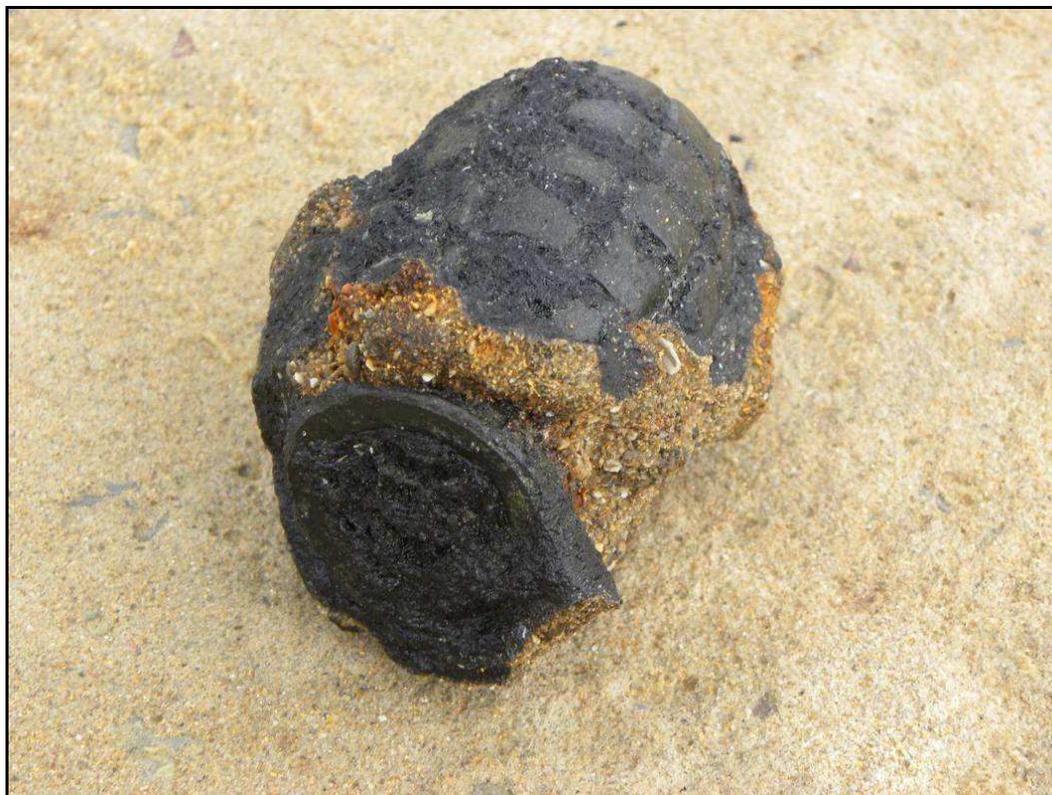
Figura 54. Granada de mano sin detonar.

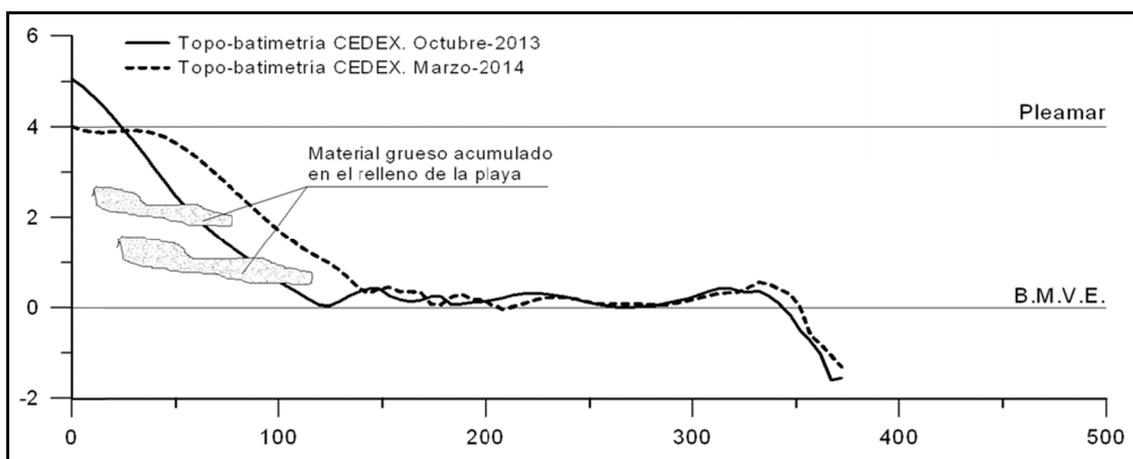
Entre estos rasgos, destaca por su incomodidad la frecuente aparición en la zona intermareal de material grueso residual (en el extremo occidental) procedente en parte de la meteorización de los bajos rocosos y sobre todo de los escombros (repartidos por toda la playa) de la demolición de distintas obras que fueron ocupando la playa entre los siglos XIX y XX.

En general, este material suele aparecer en verano y cubrirse en invierno, debido a la variación estacional del perfil de playa. En efecto, durante el periodo estival la arena situada en la zona intermareal se acumula en la berma, formando un perfil de playa más reflejante, dejando al descubierto estos cascotes y escombros, tan molestos para el disfrute de la playa. En la Figura 57 se muestra un esquema de la variación del perfil de la playa de Ondarreta entre octubre de 2013 (situación después del verano) y marzo de 2014 (situación después del invierno), en la que se ha representado también una hipotética acumulación de material grueso (escombros) en el relleno de la playa, que queda al descubierto cuando la playa se encuentra en situaciones más reflejantes.

Figura 57. Variación de un perfil central de la playa de Ondarreta entre octubre del 2013 y marzo del 2014, posible explicación de la aparición de material grueso (CEDEX, 2014).

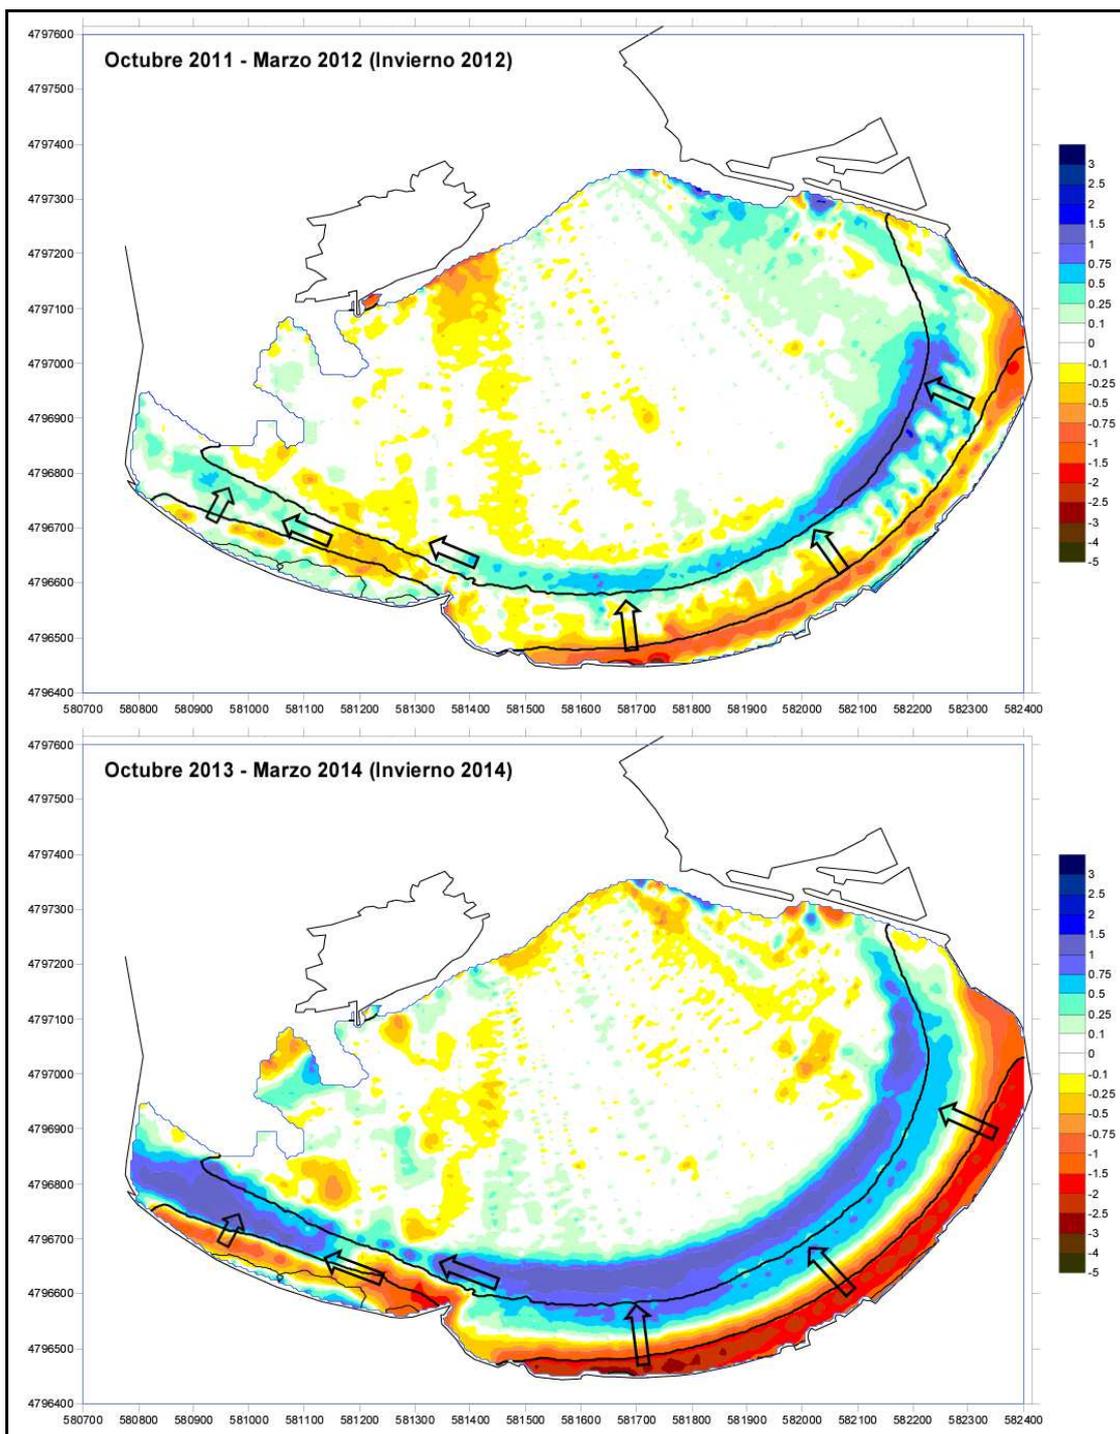
La Figura 64 muestra el balance sedimentario medido en la bahía, en invierno y en dos periodos diferentes, incluyendo un esquema de las componentes principales del transporte de sedimentos deducidas a partir de los movimientos indicados. La Figura 65 muestra estos mismos movimientos y componentes en el periodo estival, también en dos periodos distintos.

El comportamiento de la playa de Ondarreta en invierno es algo distinto, dadas las condiciones tan especiales de la playa, citadas anteriormente. Por un lado, la presencia de bajos rocosos en la zona occidental hace que el material erosionado de la berma se deposite por encima del nivel de bajamar, zona donde en teoría no deberían producirse apenas acumulaciones. Por otro lado, en el tercio oriental se observa una erosión generalizada, producida por la corriente longitudinal con sentido E-O que se genera en bajamar a consecuencia del gradiente de altura de ola provocado por la difracción del oleaje en la bahía de La Concha, a la que se suma la oblicuidad con que el oleaje incide sobre la playa en esa zona. La oblicuidad del oleaje puede apreciarse claramente en la propagación mostrada en la Figura 63. Dicha corriente, la misma que produce transporte longitudinal en el extremo occidental de la playa de La Concha, acarrea el material depositado en la barra como consecuencia de la variación del perfil de playa, resultando un transporte neto en sentido E-O.

Figura 64. Movimiento sedimentario en la bahía de La Concha en invierno de 2012-2014. Diferencia de cotas (m) en el periodo considerado. Las curvas de nivel corresponden a las cotas 0, +4 y +6 m respecto de la BMVE (CEDEX, 2014).

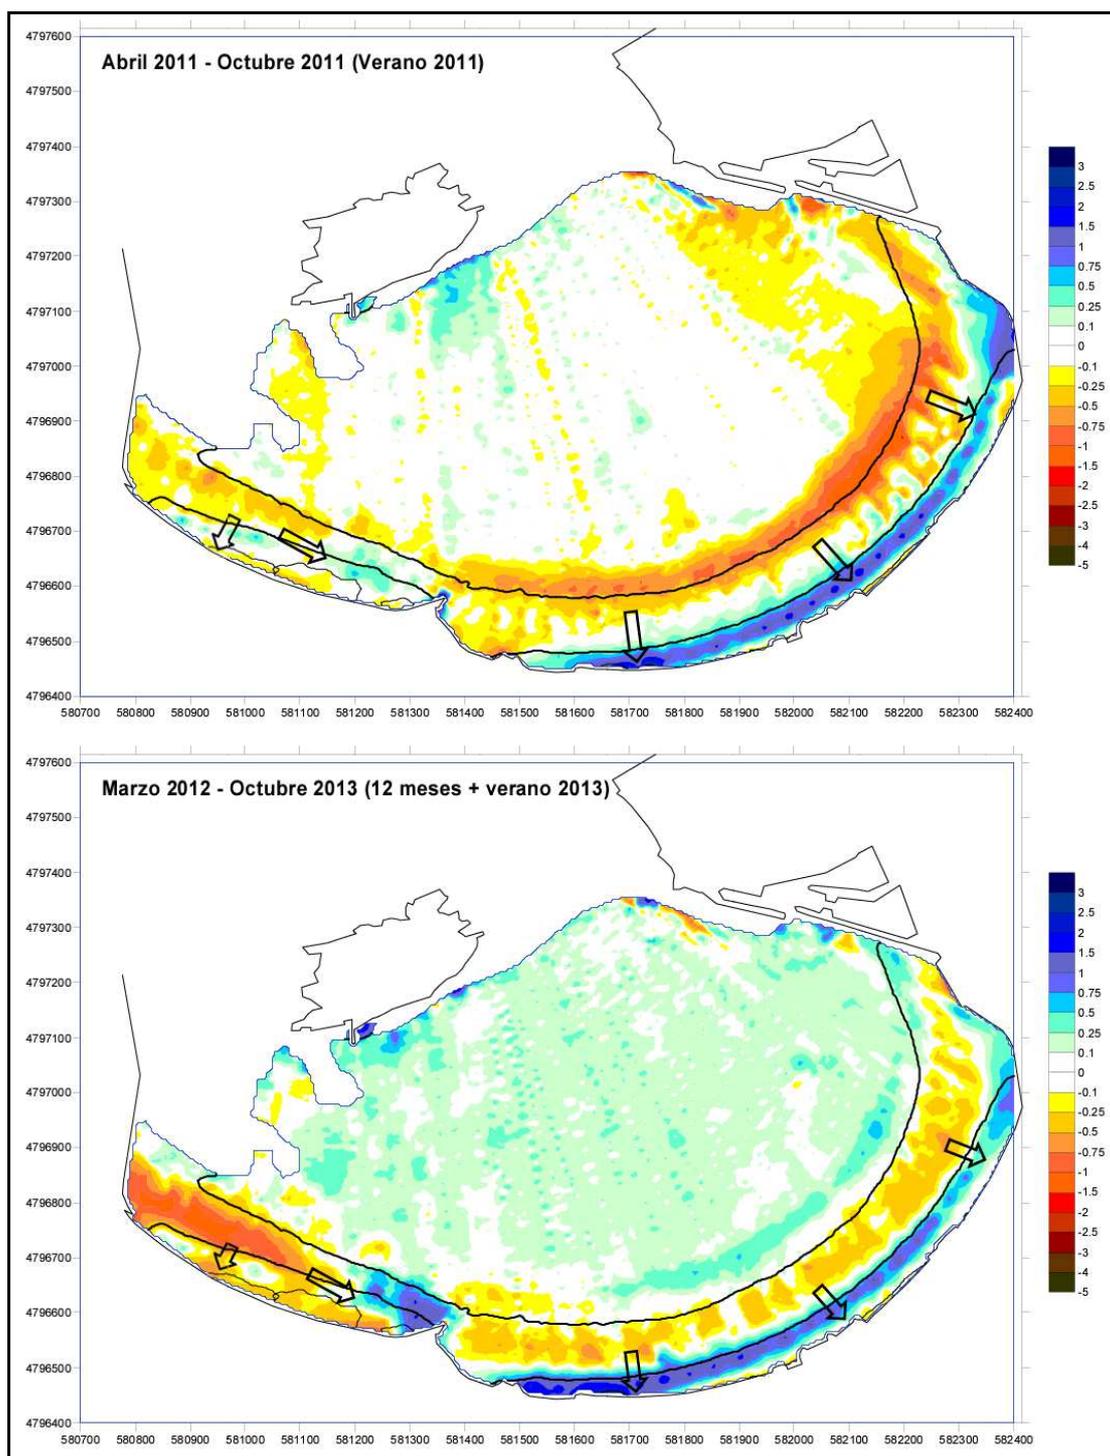
Figura 65. Movimiento sedimentario en la bahía de La Concha en verano de 2011-2013. Diferencia de cotas (m) en el periodo considerado. Las curvas de nivel corresponden a las cotas 0, +4 y +6 m respecto de la BMVE (CEDEX, 2014).

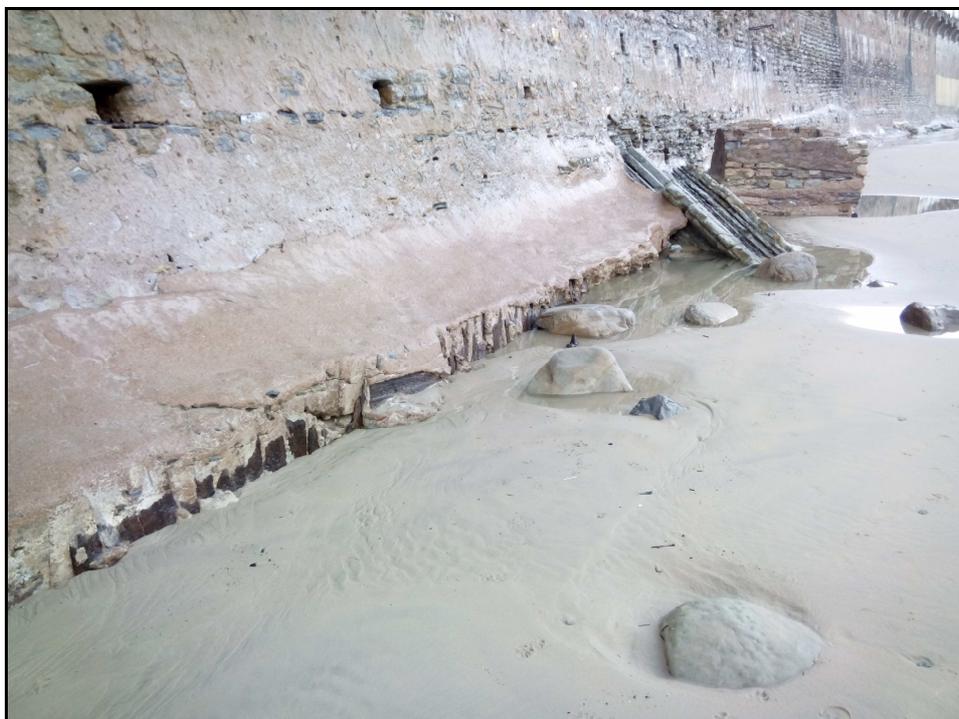
Figura 69. Quedaron al descubierto los cimientos del muro de costa del sector occidental (16-02-2015).

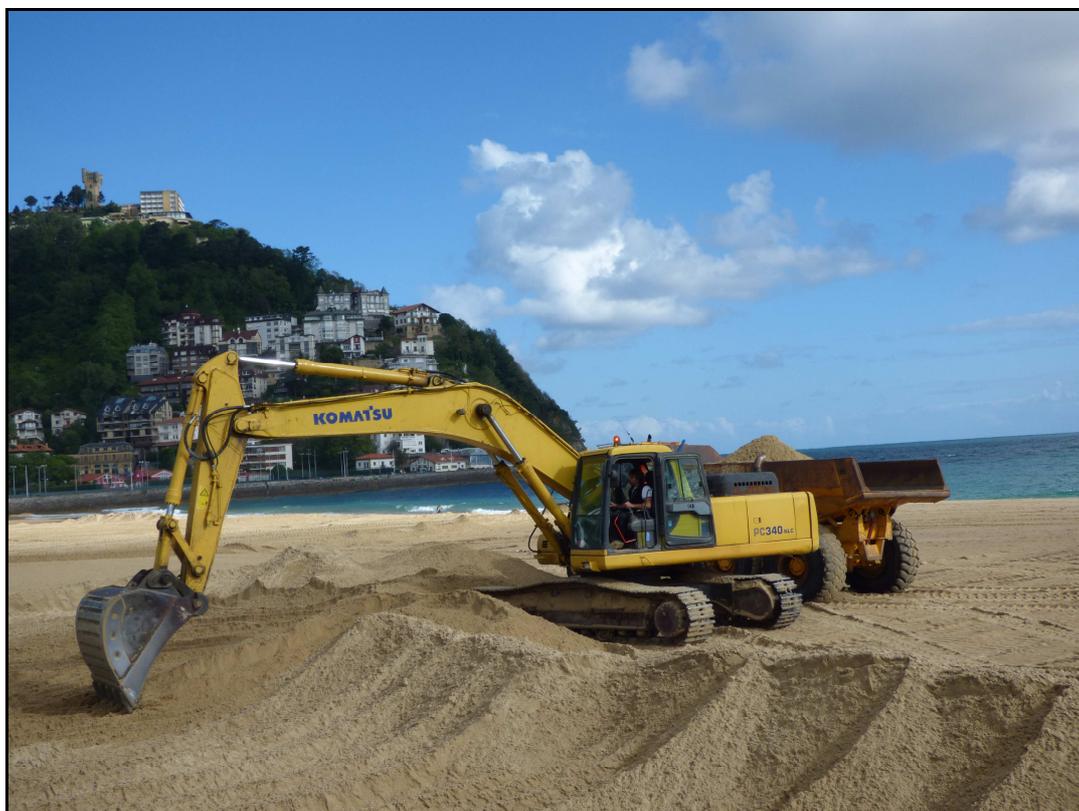
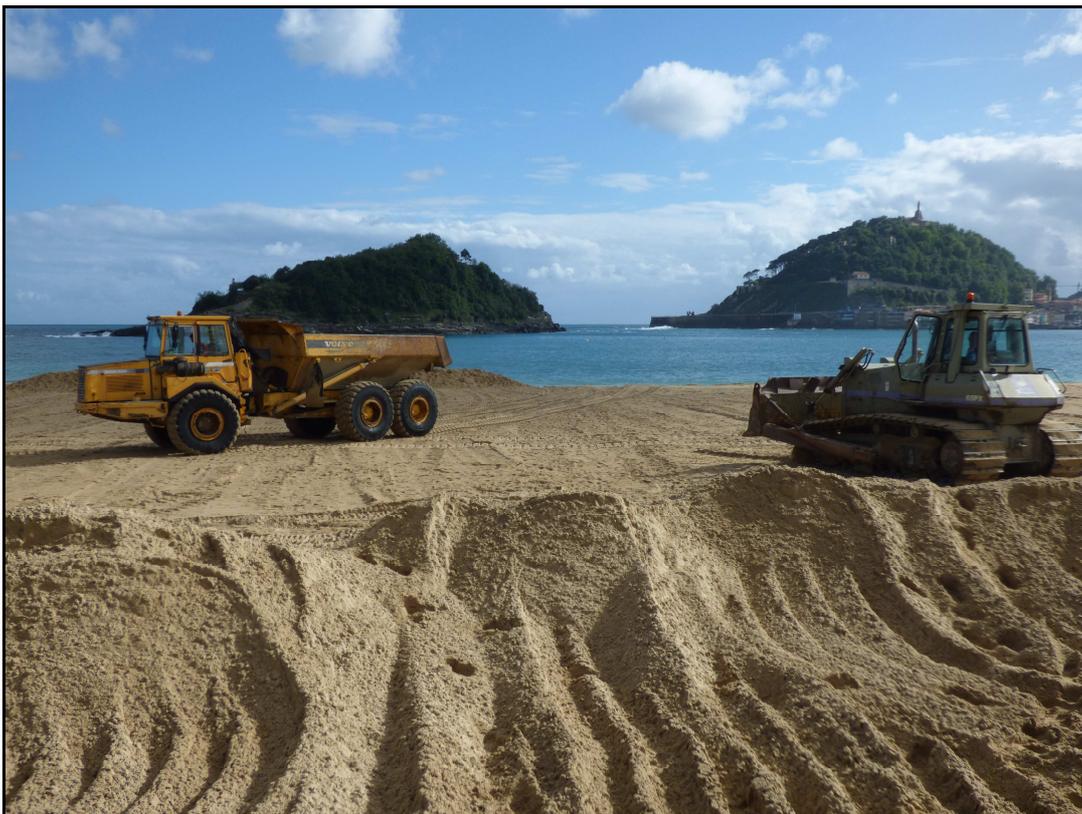
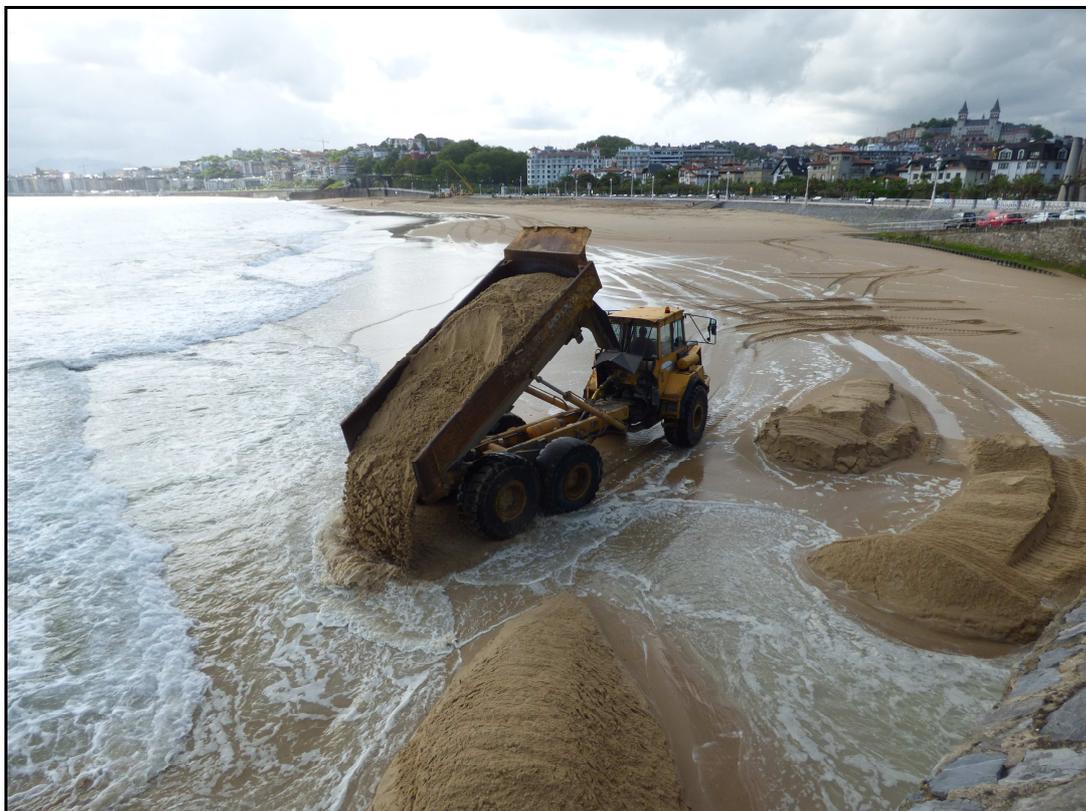
En mayo de 2015 el Ayuntamiento, asesorado por Azti y con la ejecución de la obra por la empresa *Moyua*, trasladó 5.000 m<sup>3</sup> de arena desde la zona alta de la playa cercana a Loretopea hacia el muro del Tenis (Figuras 78, 79 y 80).

Figura 78. Extracción de arena en la zona alta oriental el 21-05-2016.

Figura 79. Traslado de arena desde la zona alta oriental el 21-05-2016.

Figura 80. Depósito de arena en la orilla occidental el 21-05-2016.
