# ORIGEN DE LAS PIEDRAS MOLESTAS Y PROPUESTA DE RESTAURACIÓN NATURAL DE LA PLAYA DE ONDARRETA

**ARANZADI ZIENTZIA ELKARTEA**

*Julio de 2016*

**Jon Etxezarreta Iturriza**

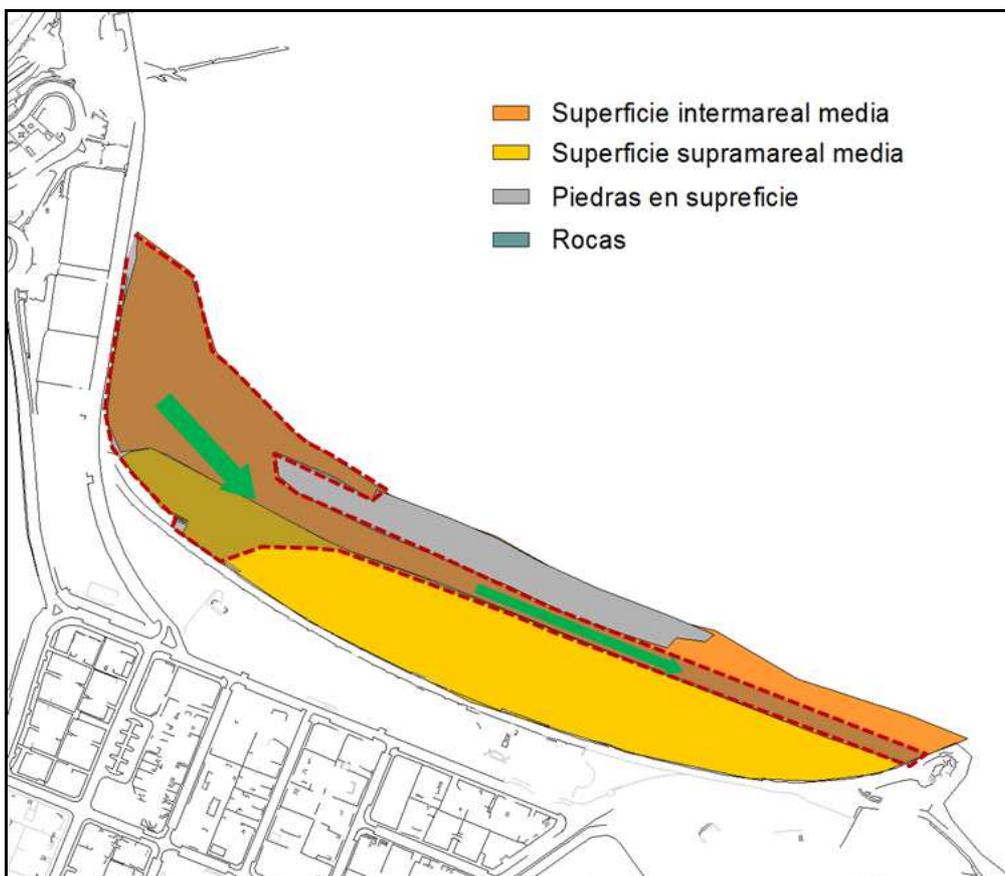
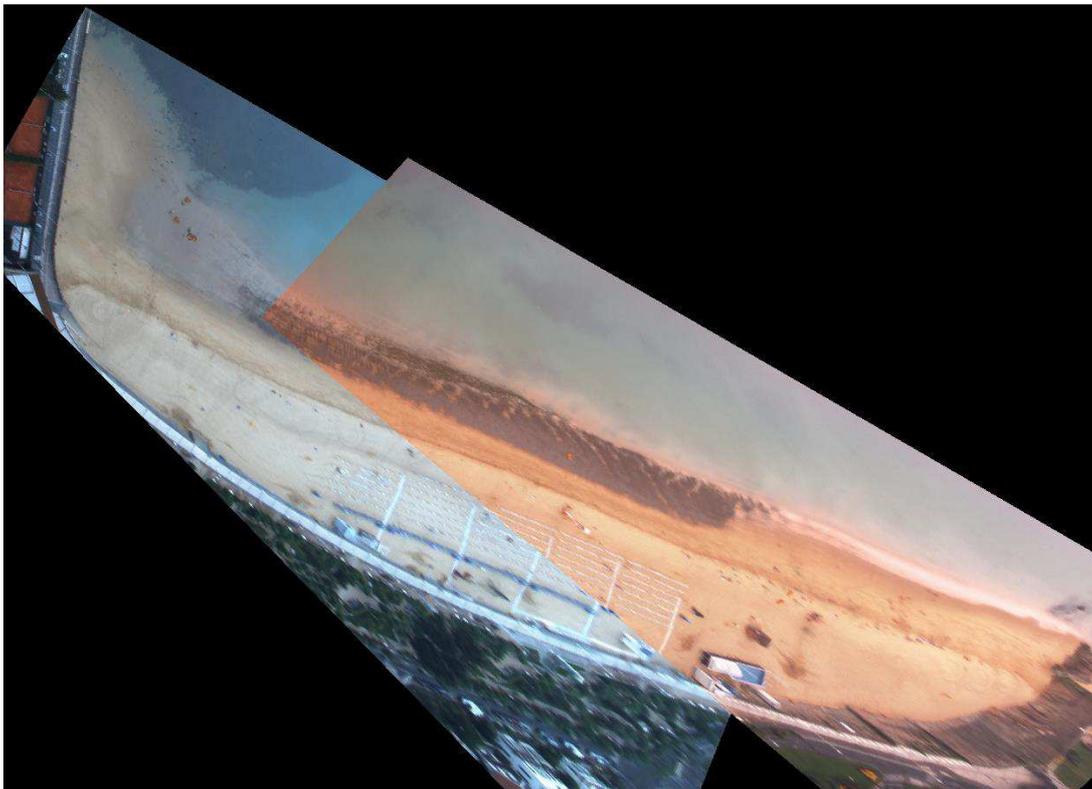
La alternativa planteada por Azti (2012-2015) con movimientos anuales de arena, disminuye parcialmente y durante unas pocas semanas la aparición de cascotes, pero en el transcurso del verano, siempre los depósitos de arena retornan al lugar que les corresponde (Figura 82 y 83), dentro de la dinámica natural de la propia playa.

Figura 82. Situación de la playa durante la segunda quincena de julio de 2014 (Aztí, 2015a).

Figura 83. Situación de la playa durante la segunda quincena de julio de 2014 (Azzi, 2015a).

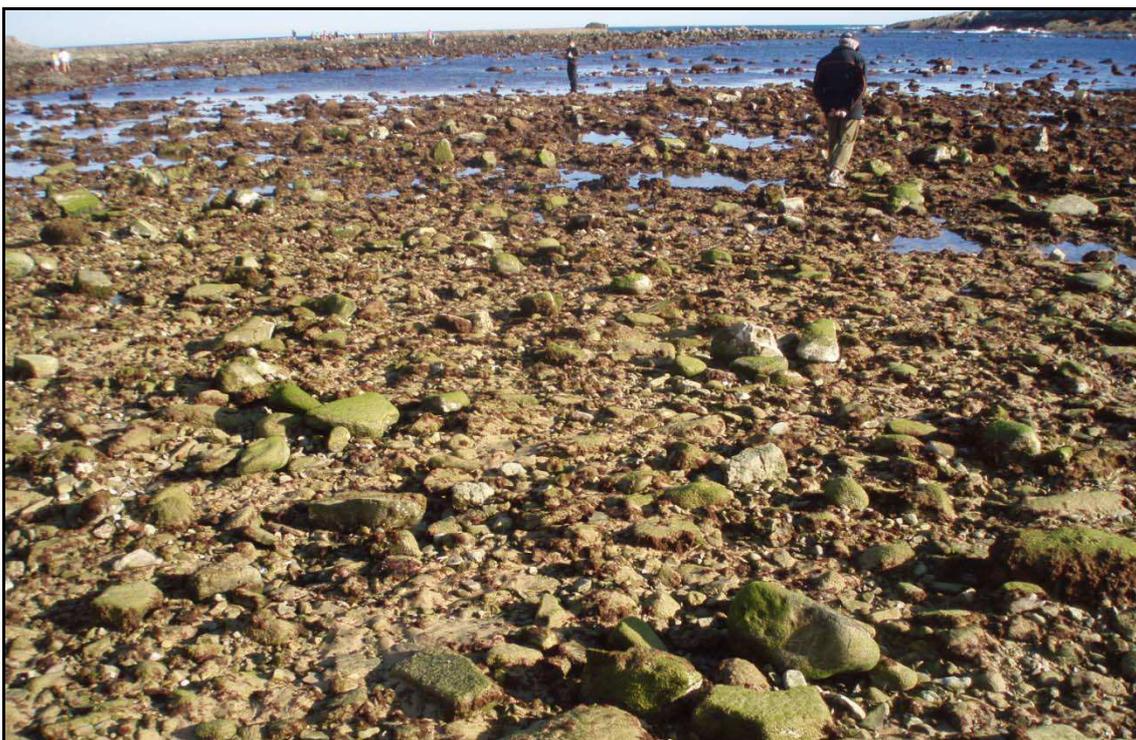
La superficie marcada con la clasificación de “rocas” (Aztu, 2015a), a juicio de Aranzadi se podría considerar de rocas mezcladas con abundantes cascotes de origen antrópico (Figura 86). Las piedras de arenisca del presidio se reutilizaron en nuevas edificaciones, pero las piedras planas del antiguo muro de costa no se retiraron, tras la demolición (1948-1949) gran parte se vertieron, dispersaron y mezclaron con las rocas naturales de la orilla occidental (Etxezarreta, 2013). Este vertido de escombros, ya fue detectado por Uriarte *et al.* (2004).

Figura 86. Textura del sustrato en las proximidades del muro del Tenis, cerca de la zona de aparición de piedra y escombros en periodo estival (Figura 17, en CEDEX, 2014).

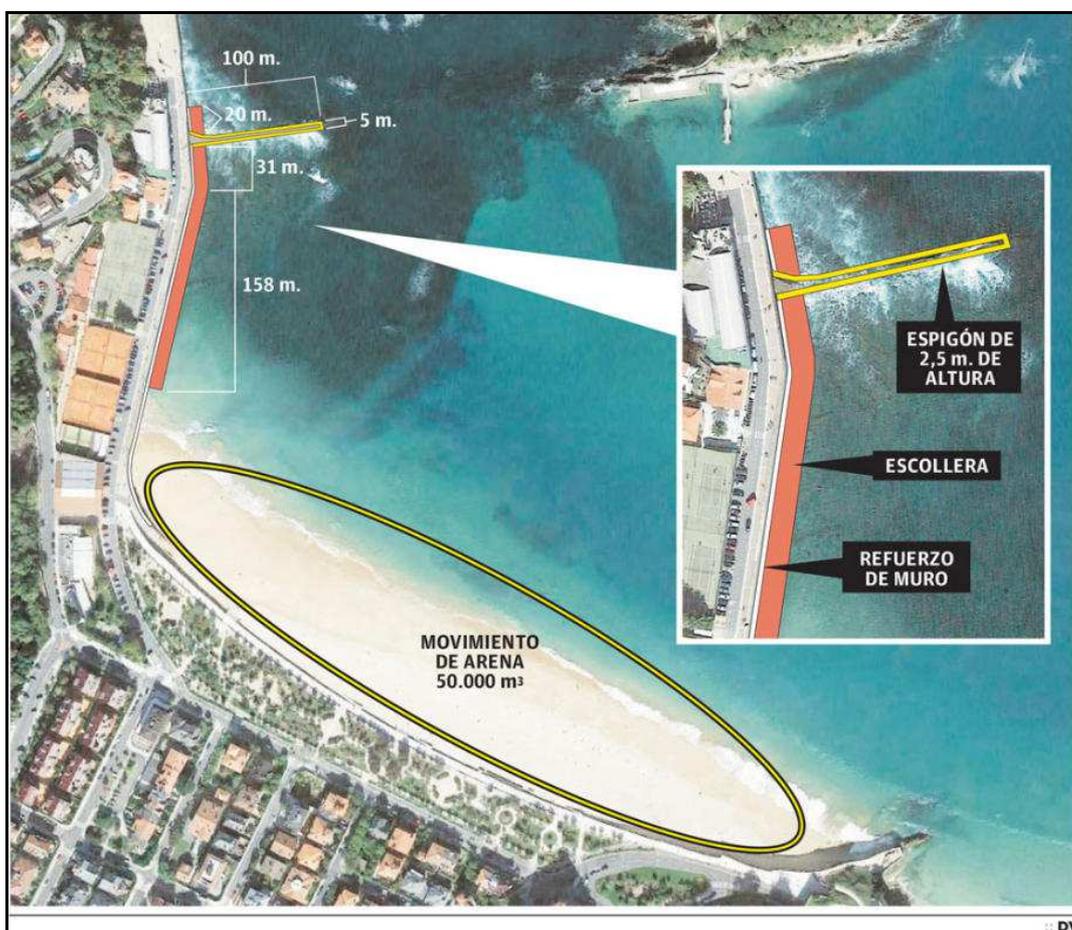
Figura 89. Proyecto de mejora para la estabilidad de la playa de Ondarreta ([Diario Vasco, 05-09-2015](#)).

El *Proyecto de mejora de la estabilidad de la playa de Ondarreta* (INTECSA-INARSA, 2013) tiene por objeto evitar la aparición de piedras y otros escombros antropogénicos (cascotes y otros fragmentos de ladrillo y mampostería) que se produce en verano a lo largo de toda la playa, especialmente en su extremo occidental, donde la playa se apoya en el muro del paseo Eduardo Chillida, también denominado “muro del Tenis”. En este extremo, en los últimos 100 m de playa, la línea de orilla de pleamar se curva

hacia tierra, retrocediendo, debido a la concentración de energía del oleaje producida por el efecto embudo del muro. De esta forma, la playa se estrecha, hasta prácticamente desaparecer en pleamar, dejando una pendiente más suave y favoreciendo la aparición de los escombros en la zona intermareal y de bajamar.

A grandes rasgos, el proyecto comprende la construcción sobre el muro del Tenis de un talud de bloques de roca natural de peso mayor o igual a 18 t, con talud 3H/2V, coronado por encima de la Pleamar Marina Viva Equinoccial. Este es el elemento fundamental de la obra, que tiene por objeto atenuar la onda corredera que se produce en el lado oeste de la playa, de manera que se favorezca el avance de la línea de la orilla en la zona (Figura 89).

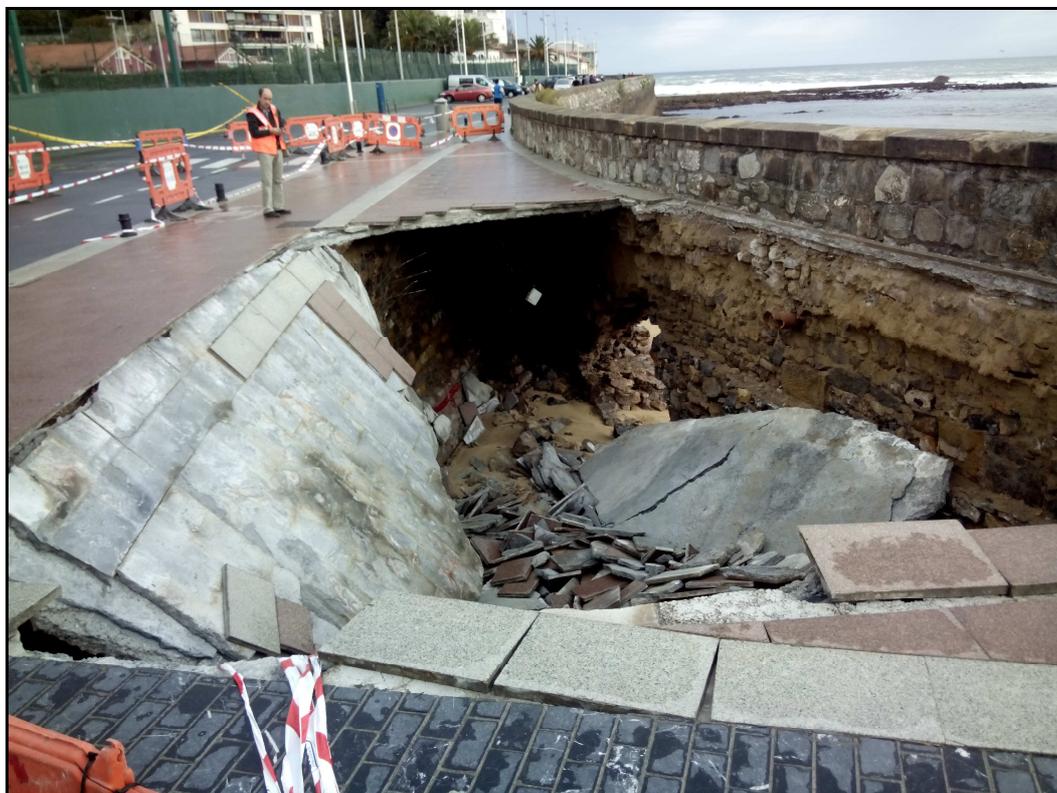
El refuerzo del muro del Tenis mediante la construcción de una escollera tendría la finalidad principal de protección del muro de costa, para evitar episodios como los acontecidos en octubre-noviembre de 2013, cuando unos desperfectos en el muro acabaron convirtiéndose en un gran socavón en el paseo del Tenis (Figuras 91 y 92), porque el relleno interior era de arena, y los destrozos en el pretil del muro del Tenis durante los temporales de febrero de 2014.

Figura 92. El desperfecto del muro de costa convertido en gran socavón (02-11-2013).

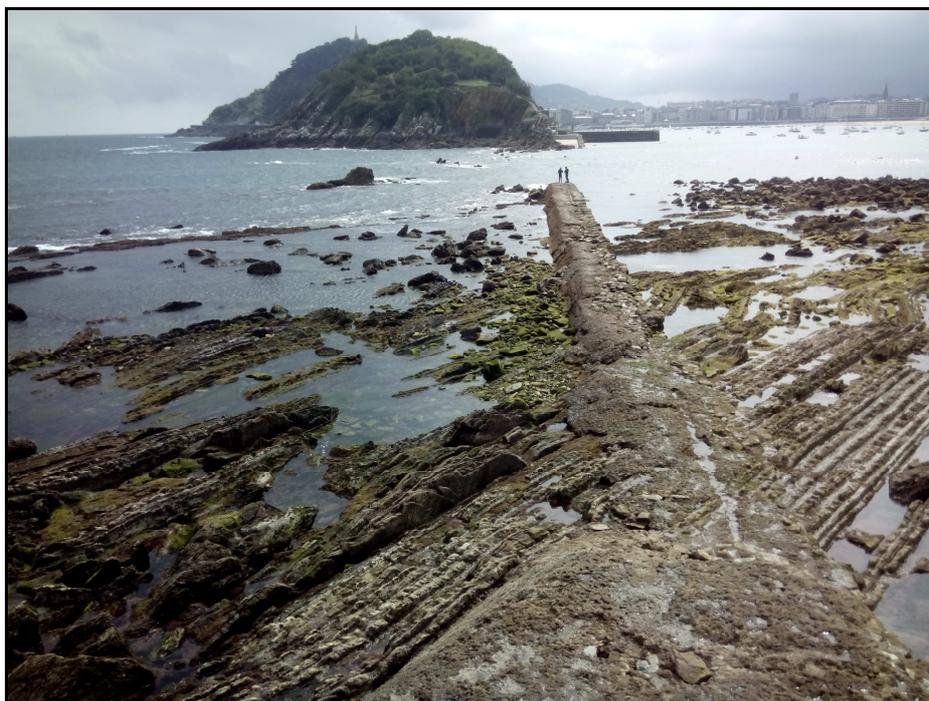
La segunda intervención consistiría en un recrecimiento o elevación (hasta 2,5 m de altura y 5 m de anchura) del espigón, dique semisumergido o "El Pasillo" actual de Ondarreta (Figura 93), que sufrió un fuerte deterioro hace unos 15 años cuando se abrió una zanja con una mini-retroexcavadora en toda su longitud, para la colocación de canalizaciones que llegaran hasta la Isla de Santa Clara, lo que ha motivado su posterior erosión acelerada (Amiano, com. pers.).

Esta estructura tiene actualmente una anchura media de 2,5 m y una cota media en coronación de 2,25 m sobre la BMVE, por lo que puede suponerse que el recrecimiento no reducirá significativamente la entrada de energía en la bahía de La Concha.

Figura 93. Espigón entre el Tenis y la Isla de Santa Clara (18-06-2015).

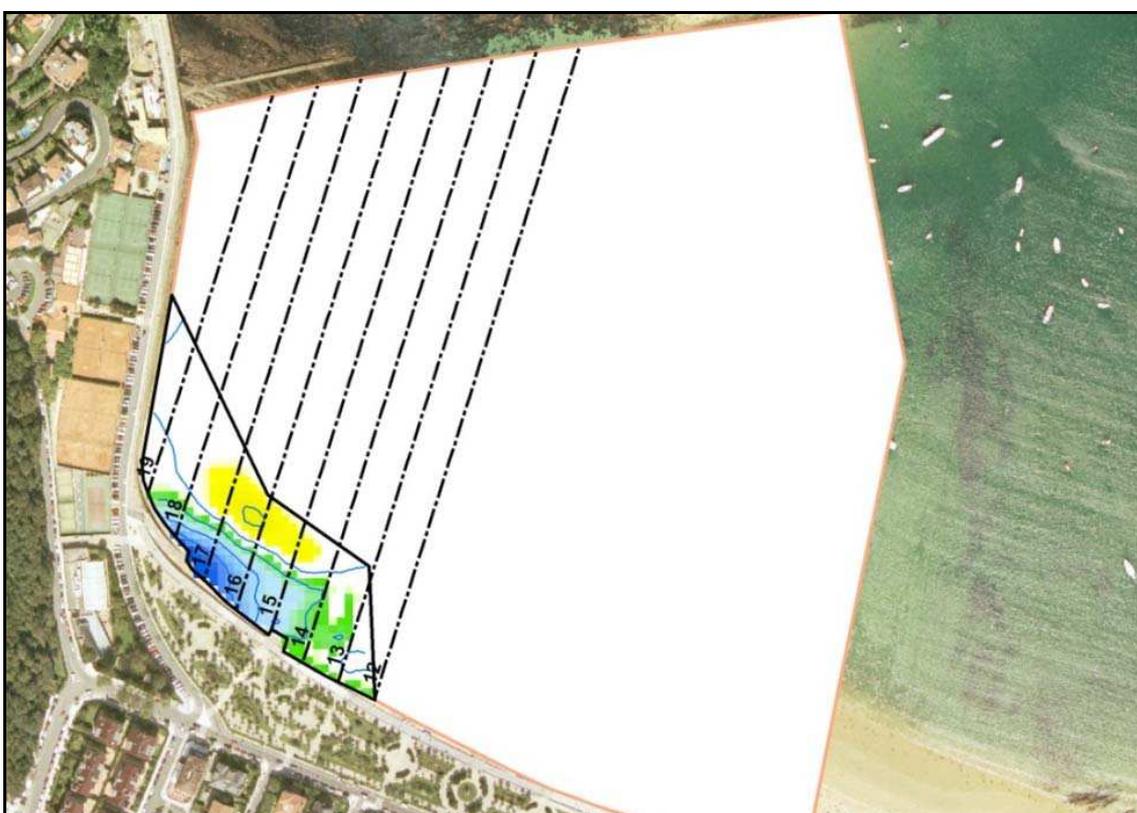
El CEDEX reconoce que la escollera únicamente acumularía arena en la zona alta de la playa cerca de la rampa del Tenis (Figura 95), produciendo un efecto similar al de la Figura 96. De ningún modo cubriría los cascotes de la orilla, ni siquiera la zona intermareal entre el muro del Tenis y las primeras escaleras de piedra más cercanas a la rampa (CEDEX, 2014). Asimismo, haría el efecto contrario al deseado, porque provocaría una mayor erosión del extremo occidental de la orilla (en amarillo) y aflorarían en época estival los mismos cascotes que aparecen ahora en la zona intermareal del sector central de la playa, entre las escaleras de piedra y las cabinas colectivas (Figura 82).

Figura 95. Posición de los perfiles 12 al 19, representados en la Figura 36 (Figura 35 de CEDEX, 2014)

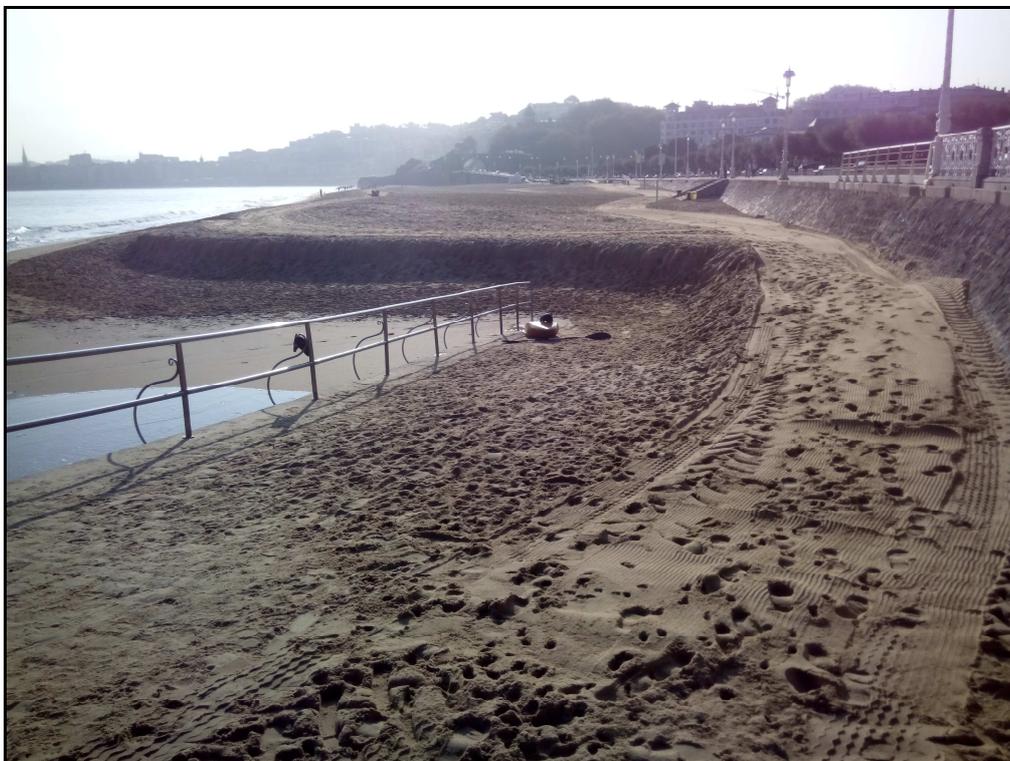
Figura 96. Perfil de la playa de Ondarreta (02-10-2014).

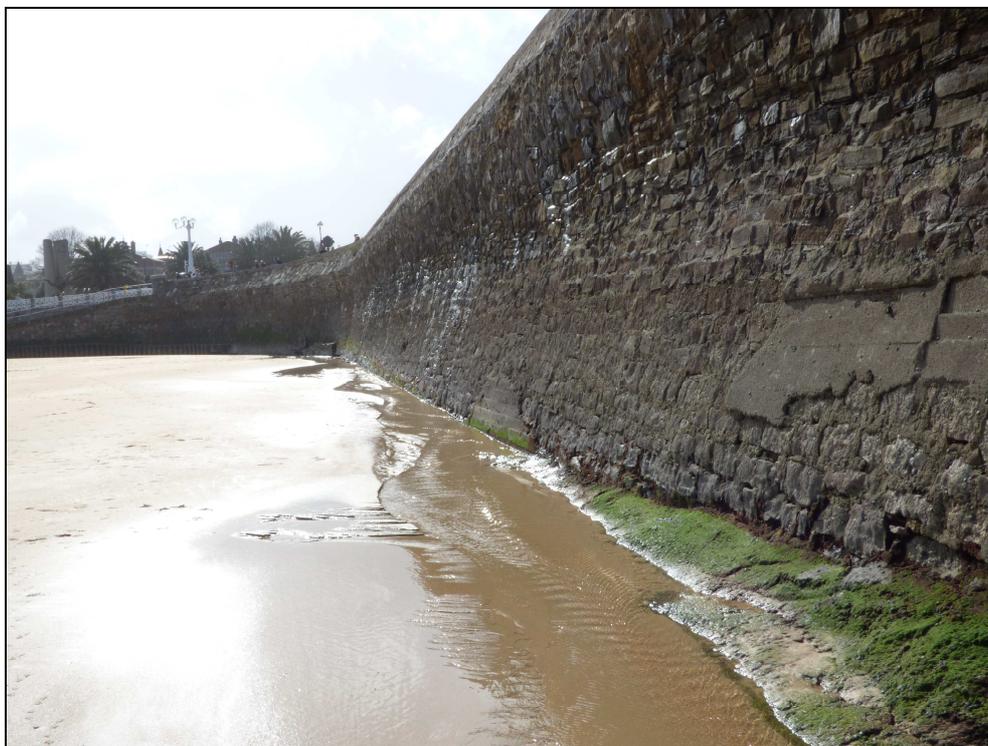
Figura 98. Tramo de 50-60 m donde se podría reforzar el pie de muro (13-02-2016).

El refuerzo del muro del Tenis mediante un refuerzo de la base del muro, continuación a la realizada en 2010 (Figura 97), partiendo del inicio de la rampa del Tenis hasta la base del muro donde la zapata a pie de muro se encuentra en correcto estado de conservación (Figura 99), en un tramo de unos 50 m (Figura 98), sería a juicio de los técnicos de Aranzadi la única actuación apropiada y recomendada.

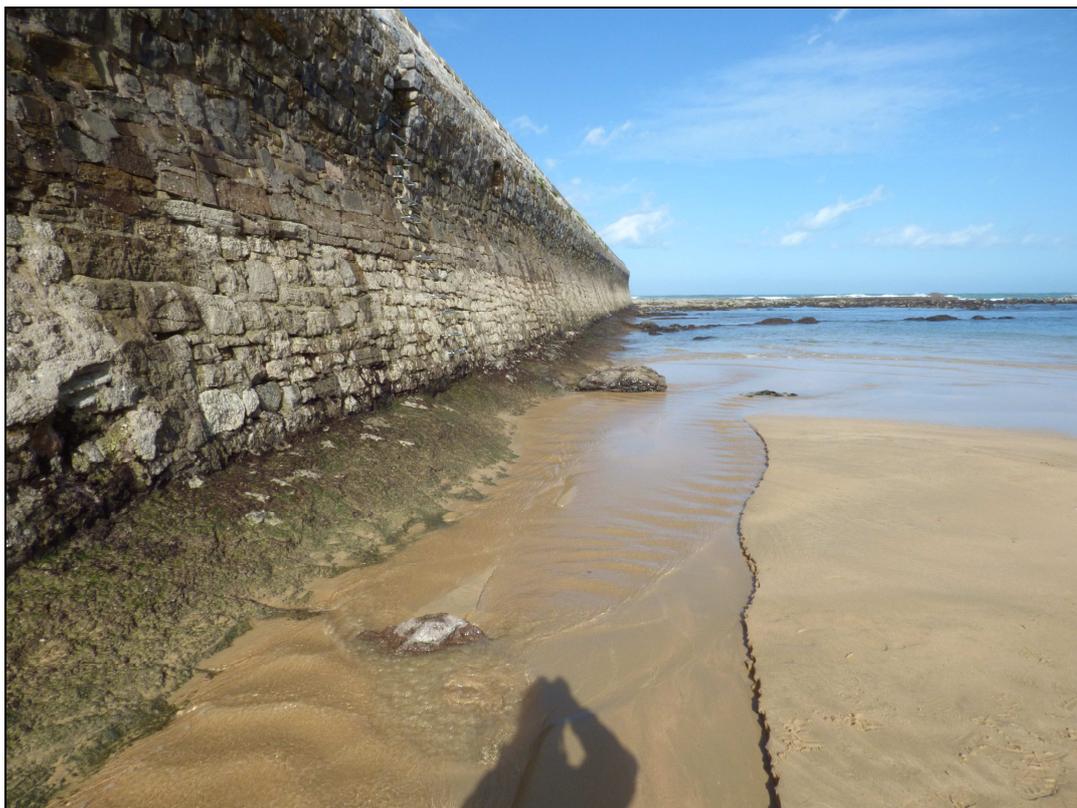
Figura 99. Zapata a pie de muro intacta y en buen estado de conservación (13-02-2016).

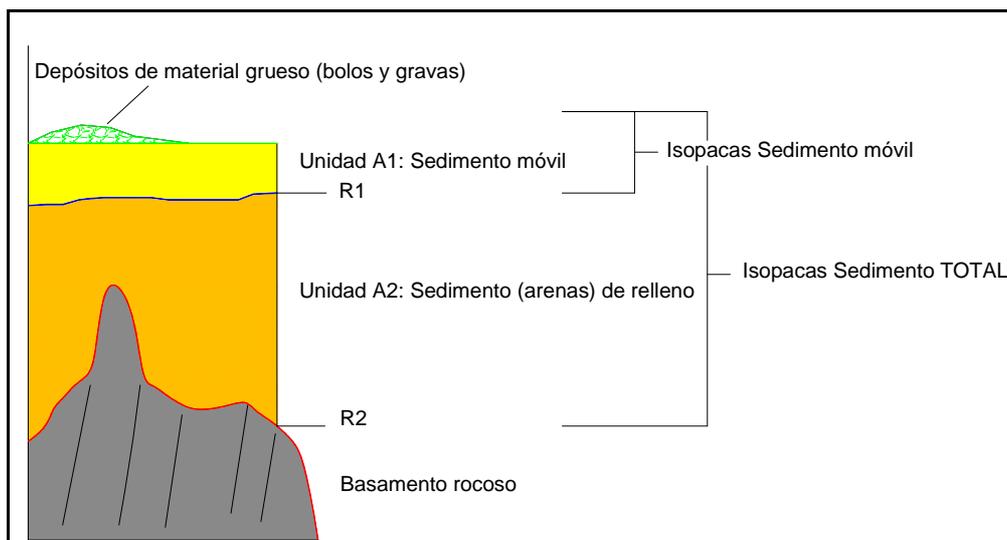
- En la zona de playa sumergida de Ondarreta se han identificado depósitos superficiales de bolos y gravas. Estos depósitos tienen forma lenticular con espesores máximos entorno a los 2 m.

Figura 103. Columna sedimentaria tipo de la zona de estudio.

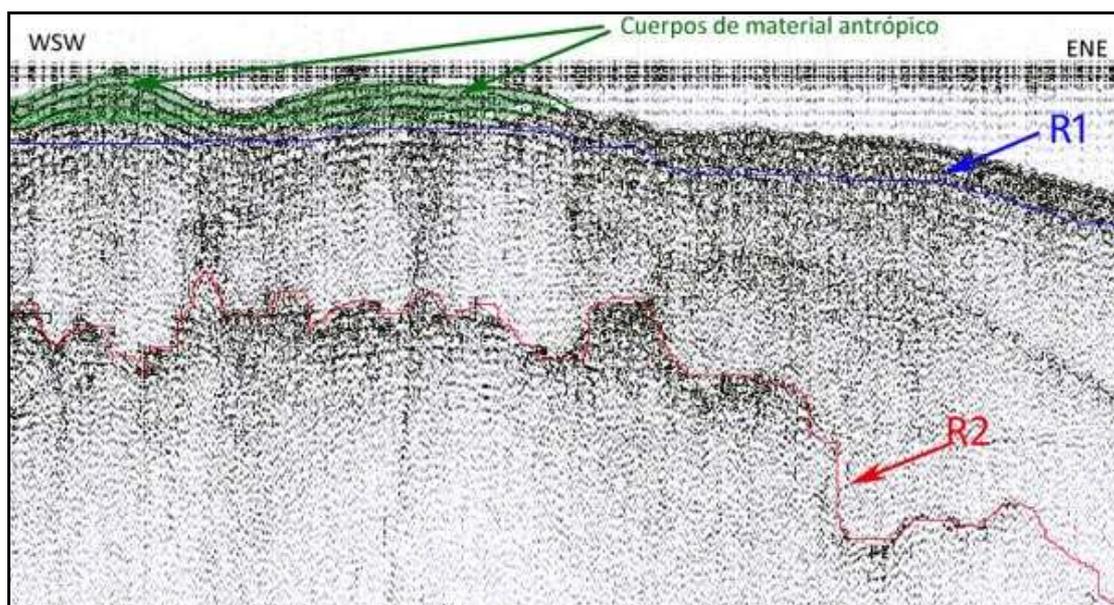
Figura 104. Reflectores y depósitos de gravas o material antrópico (verde).  
 Imagen extraída del perfil 022\_1134.

En la zona de la playa de Ondarreta, dentro de esta unidad, en superficie, se han definido cuerpos de morfología lenticular (muro plano y techo convexo), de alta impedancia (sedimento grueso), interpretados como niveles de gravas mezcladas con arena. Estos cuerpos se identifican como acumulaciones de bolos y gravas (Figura 104), lo que se podría interpretar como cuerpos de material antrópico (Maílló, 2011). Se ha calculado la distribución del espesor de este nivel: ISOPACAS GRAVAS.

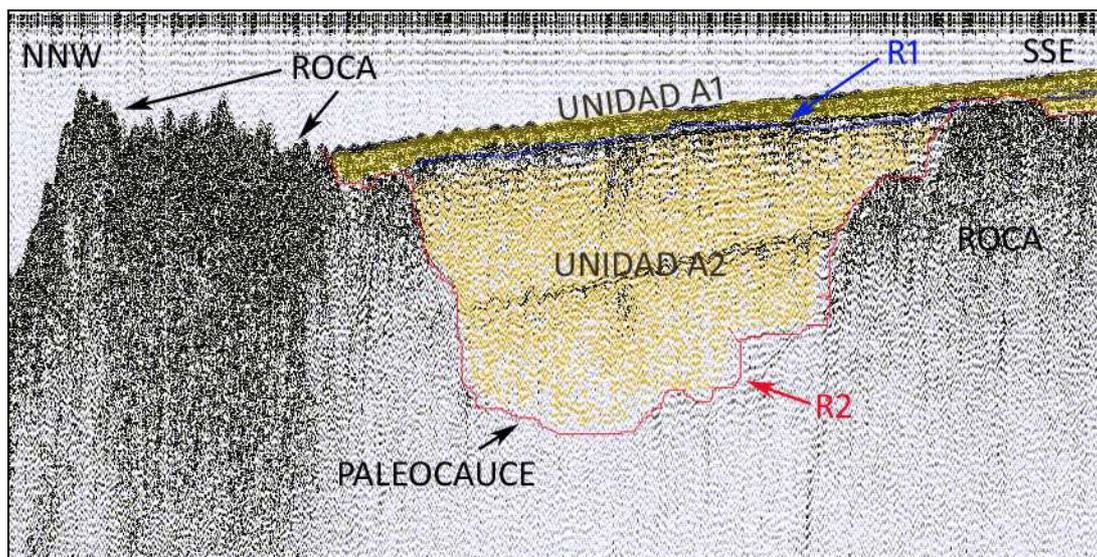
La unidad A2 es poco reflectiva en general, aunque puntualmente, la impedancia de estos materiales aumenta hacia techo, bien debido a cambios texturales (sedimento más grueso) o por fenómenos de cementación parcial del sedimento; se observan algunas hipérbolas de reflexión en el techo de esta unidad, que podrían corresponden a materiales duros, tamaño bolos, en una matriz de sedimento fino (Figura 105).

Figura 105. Reflectores y unidades diferenciadas. Imagen extraída del perfil 012\_1235.

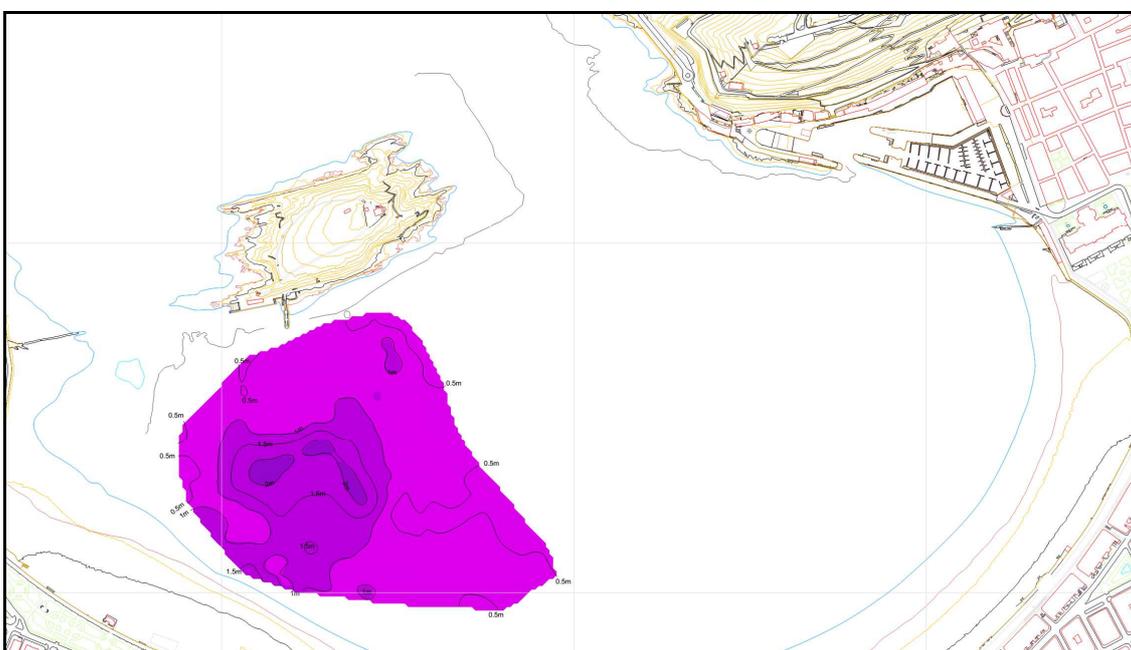
En cuanto a la distribución del nivel de material grueso, resulta difícil establecer unos límites de localización, pues según la interpretación de los datos obtenidos en el estudio y observaciones de campo, la concentración de bolos y gravas frente a la matriz de arena es variable. No obstante, se ha establecido estos límites resultando en un área ocupada por este nivel de entorno a 18 ha en la playa sumergida de Ondarreta, aunque solo alrededor de 5 ha presenta valores de espesor de este nivel mayor a 1 m (Figura 106).

Figura 106. Plano de espesor de nivel de gravas (cuerpos de material antrópico).

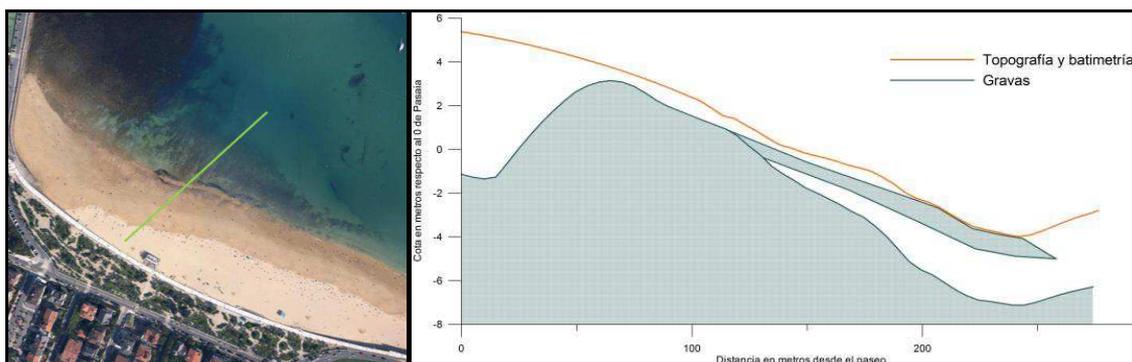
La Figura 107 muestra un esquema de la capa más superficial de un corte transversal de la playa de Ondarreta, desde el paseo hasta un punto situado en la zona sumergida entre la playa y la isla, a unos 150 m de la orilla. En este perfil se muestra el techo del estrato de gravas situado sobre la roca sana de forma homogénea y que en esta zona alcanza espesores de más de 10 m. Se aprecia cómo, durante la campaña de campo llevada a cabo, el sustrato arenoso del intermareal cubría las gravas en el frente de playa con espesores inferiores a 1 m.

Durante la campaña se realizaron unos transectos con el perfilador en la zona baja del frente de playa observándose que las gravas que se encontraban en superficie en la zona sumergida (pie del frente de playa) y que se aprecian en la batimetría, tenían una potencia de en torno a 1 m. Bajo ésta capa de gravas se encuentra material arenoso, y más abajo el techo del estrato de gravas detectado en la sismica de reflexión. Hay que decir además que en toda la zona sumergida del frente de playa, de forma habitual, afloran gravas (ver fotografía aérea). Una explicación esquemática a esta disposición es la que se muestra en la Figura 107 y que se puede entender como el resultado de un proceso en el que al aflorar el estrato de gravas en la zona intermareal (entre los 0 y 3 m), éstas son trabajadas por el oleaje hacia arriba y hacia abajo cayendo por el talud y mezclándose con el perfil de arena subyacente. Algo similar ocurre en la zona emergida del arenal y explicaría las bolsas de gravas que aparecen de forma intermitente en la zona de arena seca.

Figura 107. Izquierda: imagen aérea de la zona de Ondarreta extraída de Google Earth; derecha: representación de un perfil tipo en la que se representa la superficie del fondo y el techo de gravas. Este perfil tipo, representa el afloramiento de material de gravas y piedras que se observa en la zona submareal somera (cota - 2 m) y que puede identificarse en la imagen aérea adyacente.

En definitiva, el diagnóstico de Aranzadi coincide con la representación de este perfil tipo realizado por AZTI (Figura 107), porque considera que el antiguo campo de maniobras todavía se está desmoronando dentro de un proceso perpetuo de renovación de la arena, que culminará acercando finalmente la totalidad de los cascotes sepultados desde la zona alta hasta la orilla, para luego ser arrastrados por el oleaje hacia el interior de la Bahía.

La solución definitiva para acabar con la aparición de cascotes pasa por retirar todos los escombros que afloren, desde la cota inferior de -0,5 m hasta la cota superior de +5 m en la playa intermareal y supramareal, y hasta la cota inferior -2 m en la playa submareal (Figura 107), respetando en todo caso las rocas de la rasa intermareal o *flysch* de Ondarreta. Entre estas cotas se encontrarían los horizontes de suelos alterados, con materiales de origen antrópico que no corresponden al sustrato natural de bolos y gravas detectadas a mayor profundidad. El material únicamente debería ser retirado en caso de que aparezca en superficie, o que sea previsible que vaya a aflorar en un breve espacio de tiempo con la dinámica natural de la arena.

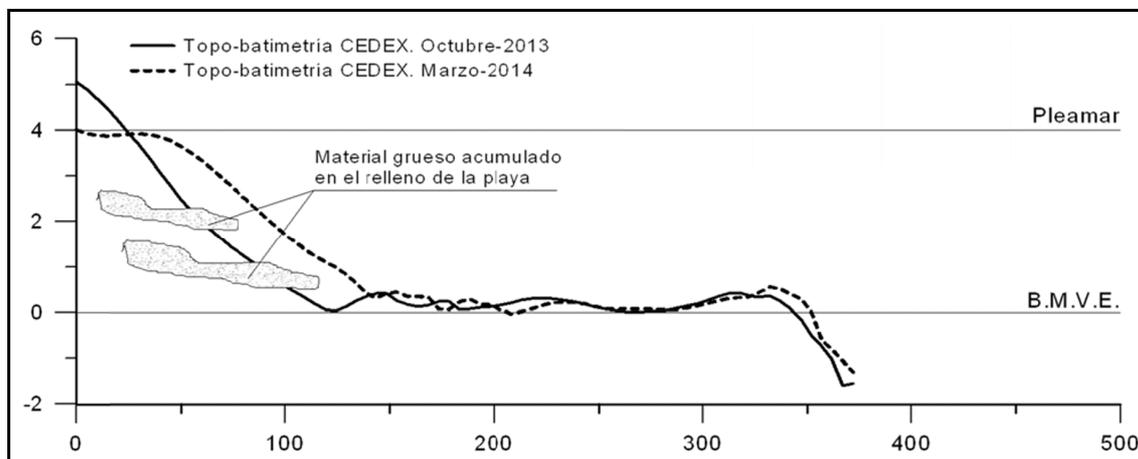
En general, este material suele aparecer en verano y cubrirse en invierno, debido a la variación estacional del perfil de la playa. En efecto, durante el periodo estival la arena situada en la zona intermareal se acumula en la berma, formando un perfil de playa más reflejante, dejando al descubierto estos cascotes y escombros, tan molestos para el disfrute de la playa. En la Figura 57 se demuestra un esquema de la variación de un perfil de la playa de Ondarreta entre octubre de 2013 (situación después del verano) y

Figura 57. Variación de un perfil central de la playa de Ondarreta entre octubre del 2013 y marzo del 2014, posible explicación de la aparición de material grueso (CEDEX, 2014).

A juicio de Aranzadi, esta figura realizada por el CEDEX (2014) es una acertada representación esquemática que refleja la situación real de la playa de Ondarreta, con unas acumulaciones de material antrópico que se desplaza de la zona alta a la orilla, dentro del proceso de desmoronamiento del antiguo campo de maniobras.

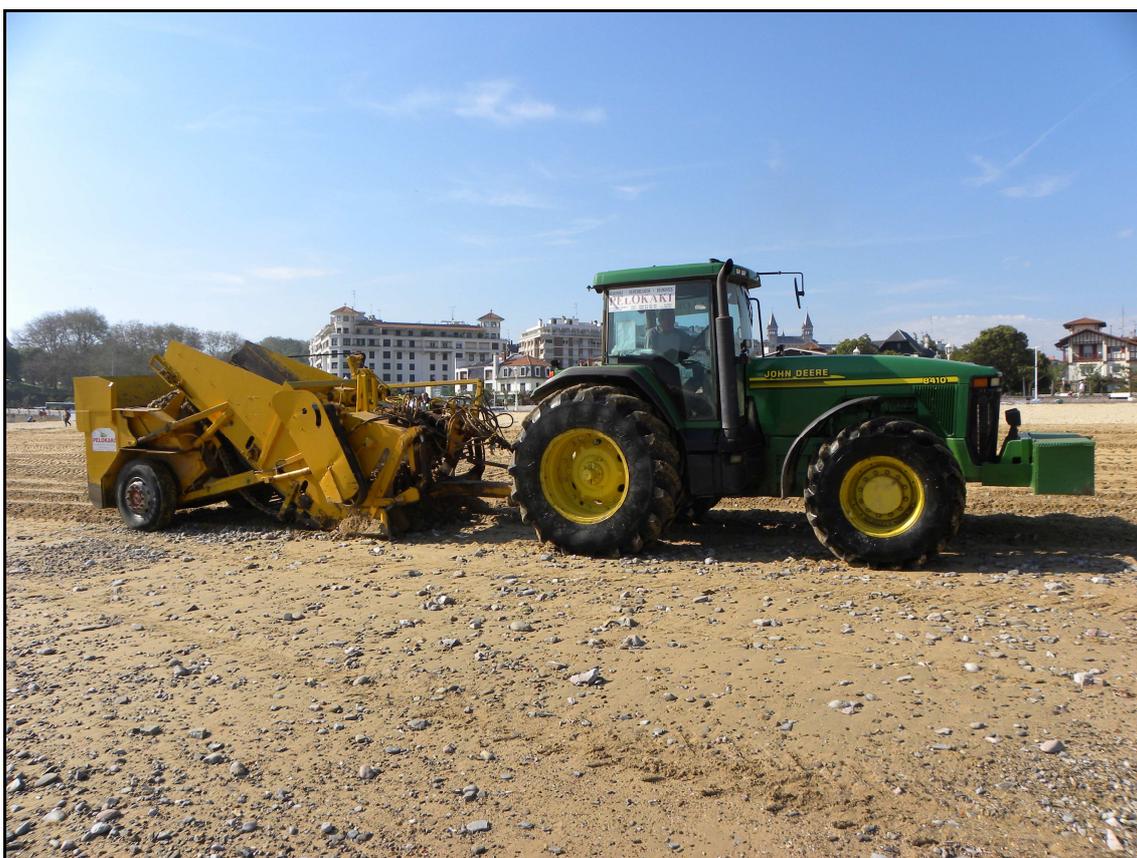
Figura 108. Despedregadora adecuada para la limpieza de cascotes de las playas.

En el mercado existe maquinaria agrícola, las despedregadoras (Figura 108), aperos acoplables a los tractores del servicio de limpieza de playas que podrían facilitar dicha labor superficial de cribado. La tarea habría que prolongarla de manera intensiva durante un período inicial de 3-5 años, para asegurar la retirada de la mayor parte de los escombros que afloran.
