**ORIGEN DE LAS PIEDRAS MOLESTAS Y  
PROPUESTA DE RESTAURACIÓN NATURAL  
DE LA PLAYA DE ONDARRETA**

**Aranzadi Zientzia Elkartea**  
*Abril de 2013*

**Investigación y redacción:**

Jon Etxezarreta Iturriza. Biólogo. Aranzadi Zientzia Elkartea.

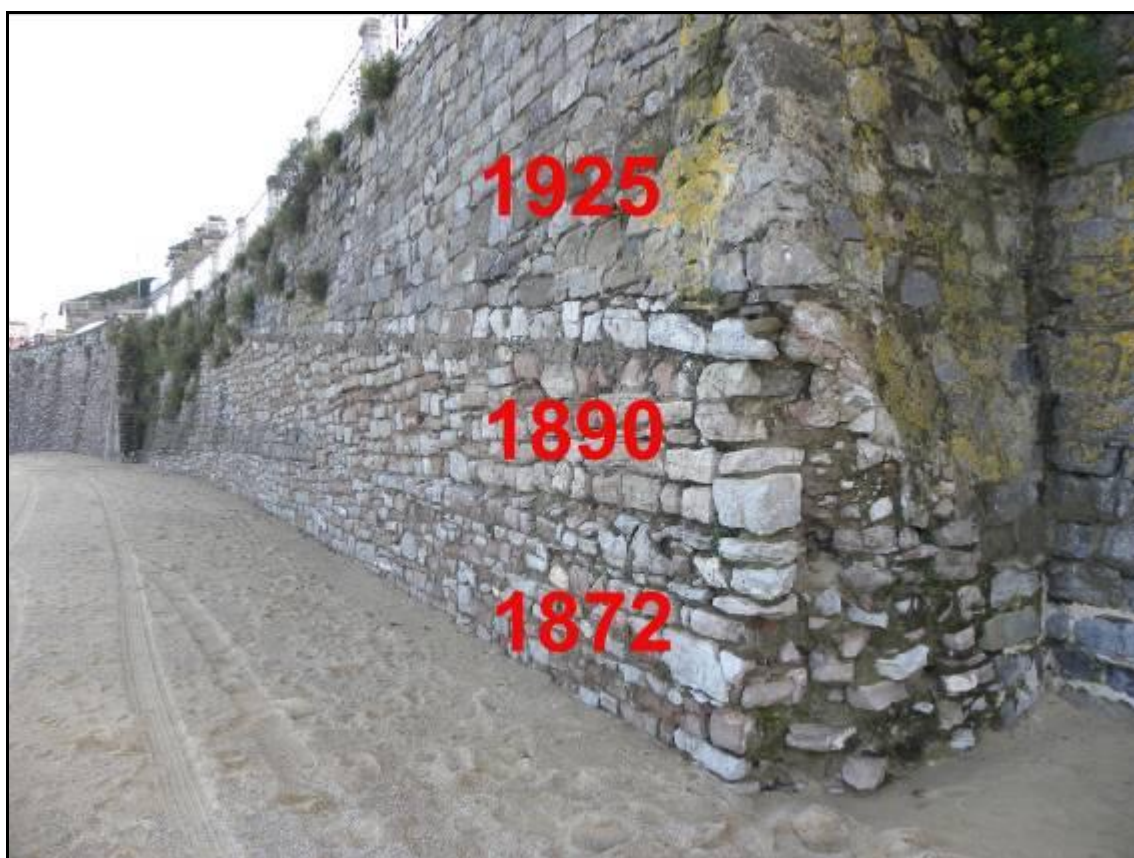
El muro de contención era del tipo “a gravedad armado”, de sección trapezoidal, con una longitud de unos 550 m que atravesaba la playa de Ondarreta en dirección este-oeste (desde Loretopea hasta la desembocadura de la regata del Gorga), y tenía 0,50 m de espesor en la cúspide y 1,50 m en la base (Figura 4). En la cara externa que miraba al mar era de mampostería careada, cuyos mampuestos se han labrado únicamente en la cara destinada a formar el paramento exterior, y en la cara interna compuesto por ripios o conjunto de piedras y demás materiales de desecho que se usan para rellenar juntas o huecos, o que se colocan entre los mampuestos para que asienten bien. El mortero empleado para la unión era una argamasa con cal hidráulica natural. La endeble resistencia de este tipo de cales viene dada por la combinación de sílice que se da durante el proceso de cocción de la cal. En Gipuzkoa la elaboración fabricación del cemento *Portland*, artificial y con mayor resistencia, comenzó en 1901 en la fábrica “La Esperanza” situada en Añorga-Aundi (Donostia).

Figura 4. Muro de costa del antiguo campo de maniobras (1872), levante del muro tras construcción del túnel del Antiguo (1890) y construcción del muro de los jardines de Ondarreta (1925).

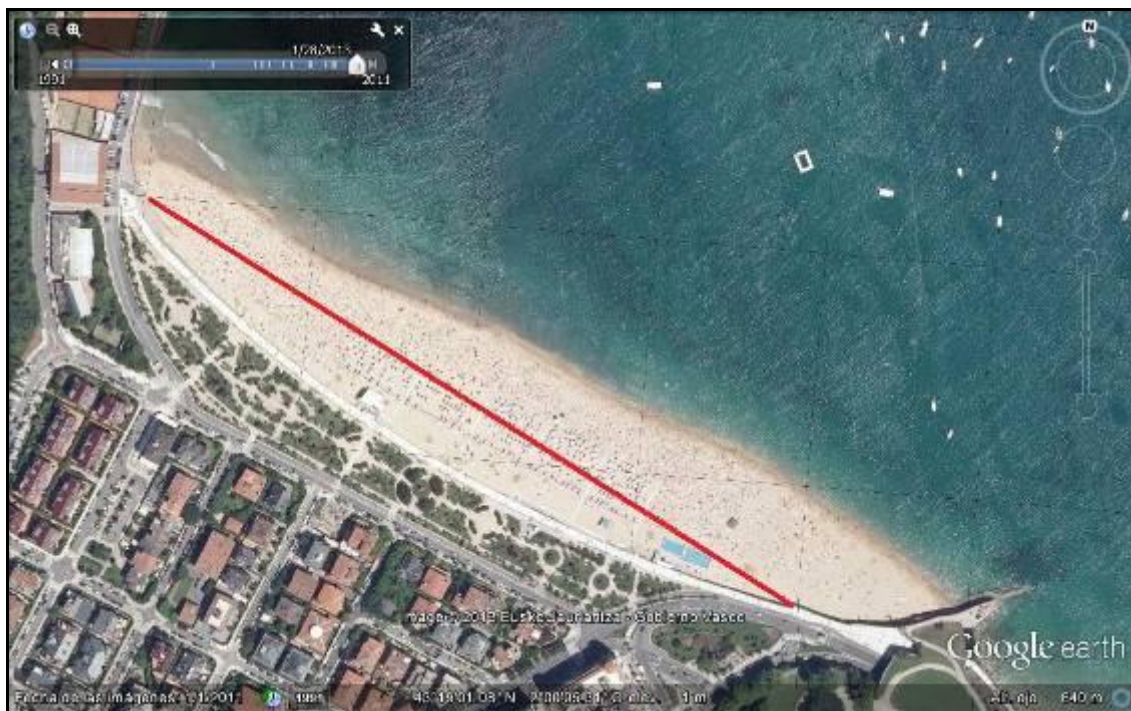
Figura 5. El trazado del antiguo muro de costa marcado en rojo (imagen de Google earth).

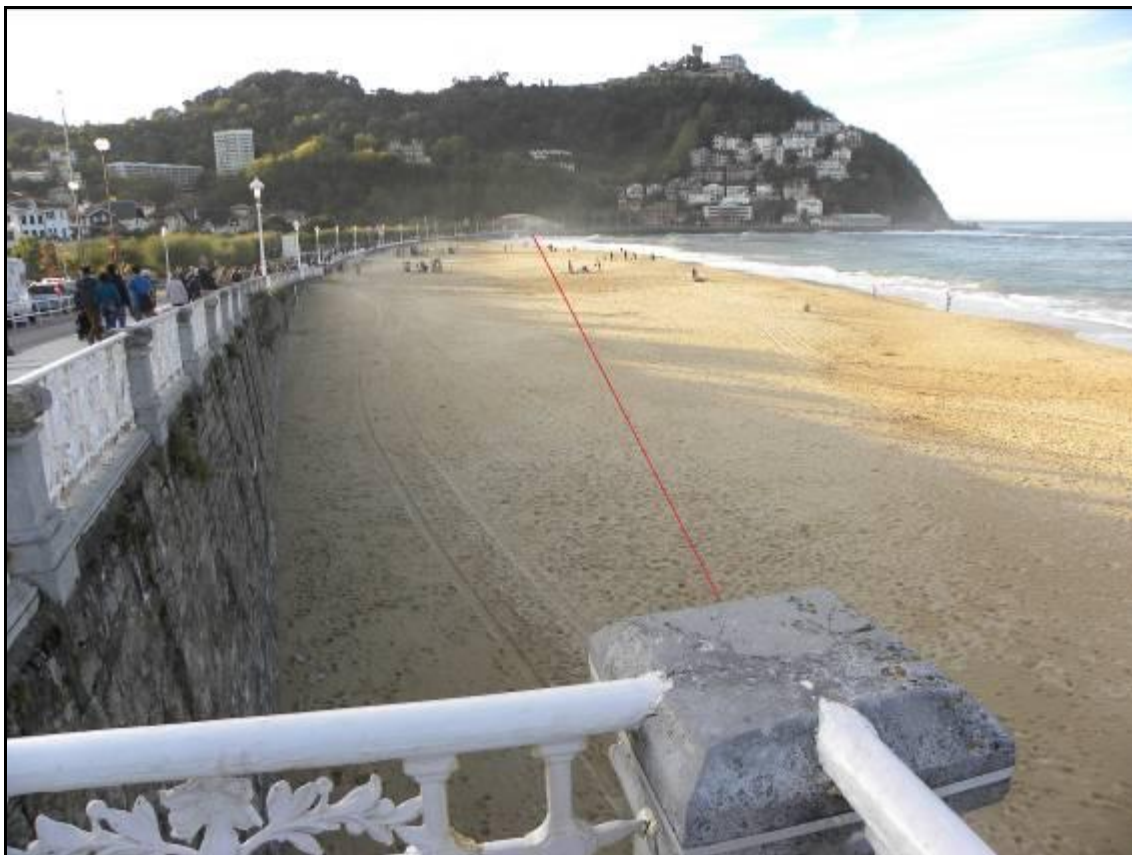
Figura 6. La línea roja marca por donde cruzaba la playa el muro guardamar.

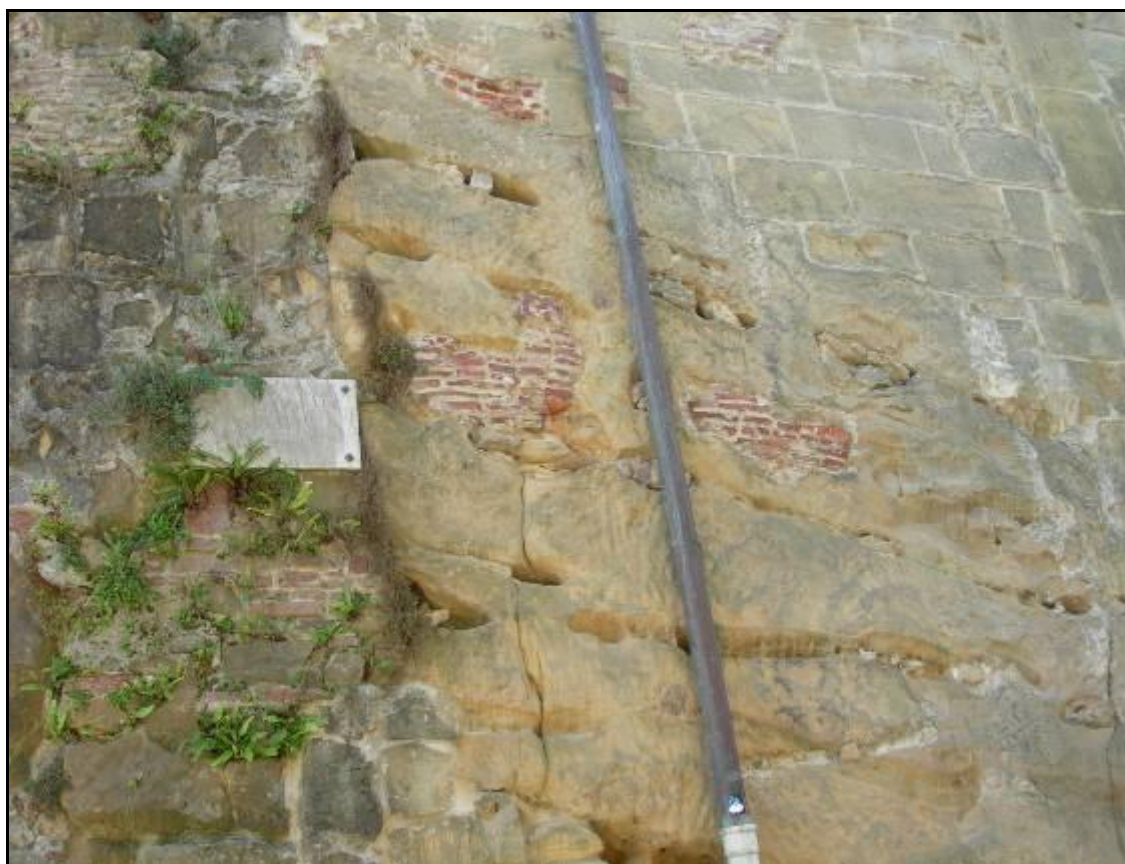
Figura 11. Reparaciones similares con ladrillos macizos en el Macho del Castillo Roquero de Urgull.

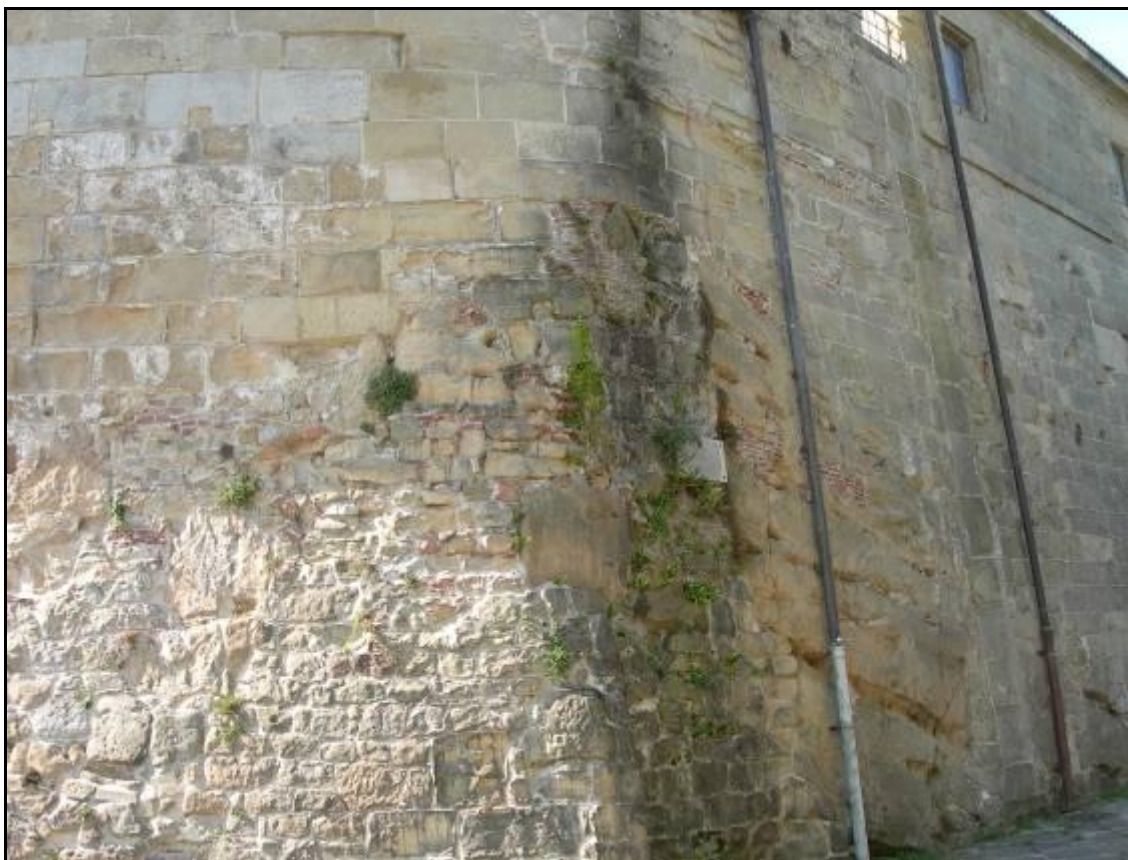
Figura 12. Restauración parcheada del Castillo de la Mota.

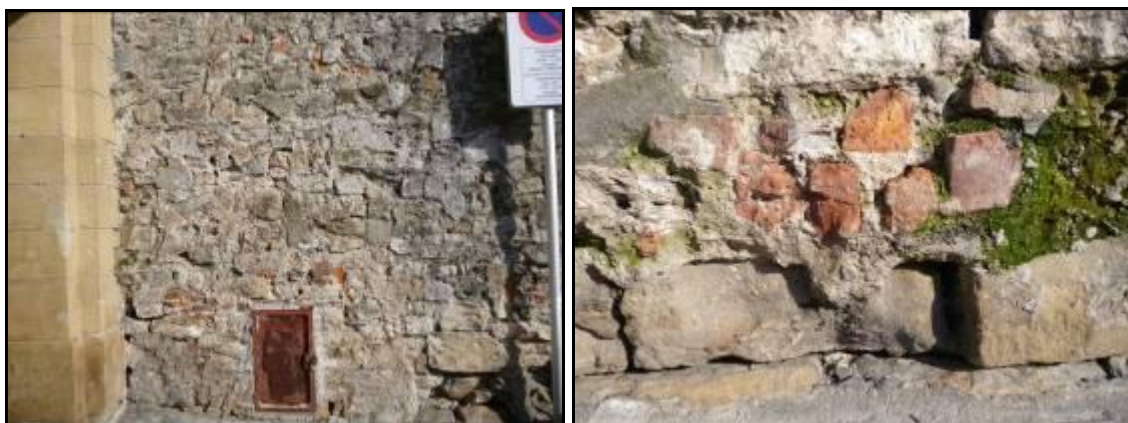
Figura 13. Reparaciones cerca de Portaletas en la muralla del Muelle.

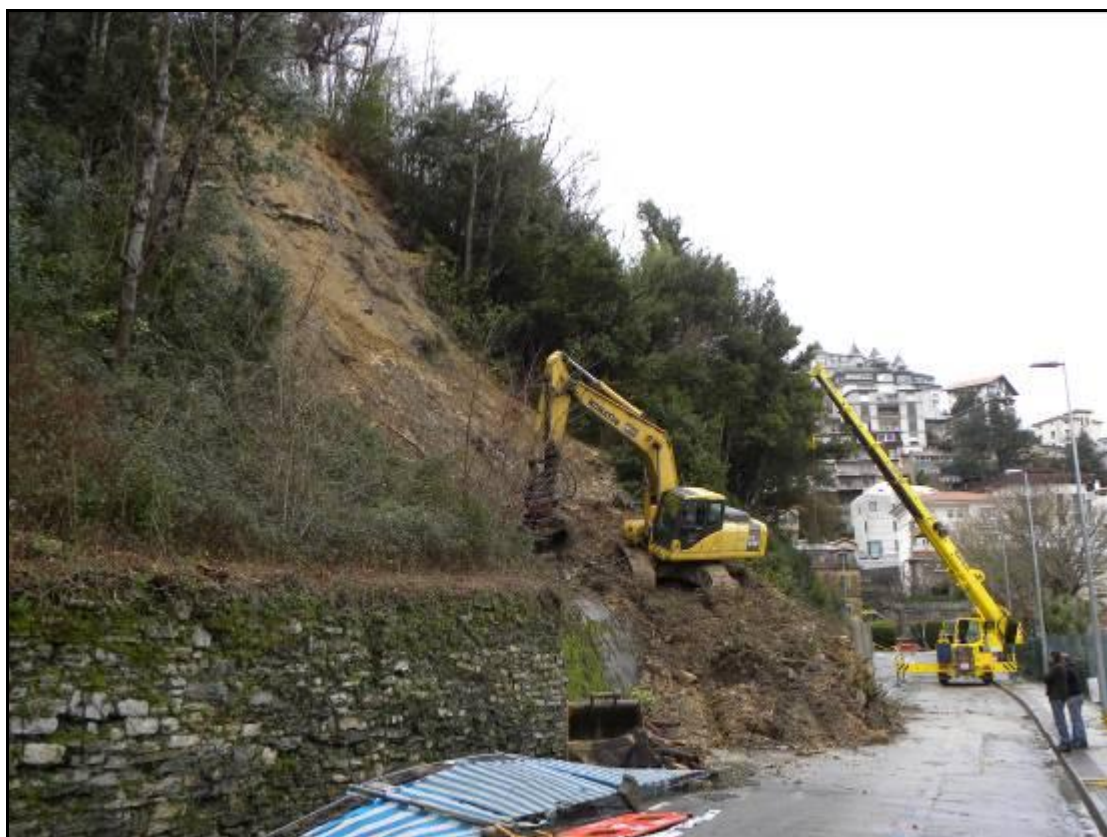
Figura 18. Desprendimiento de la ladera en la antigua cantera de Arbizketa o Arrobi en enero de 2013.

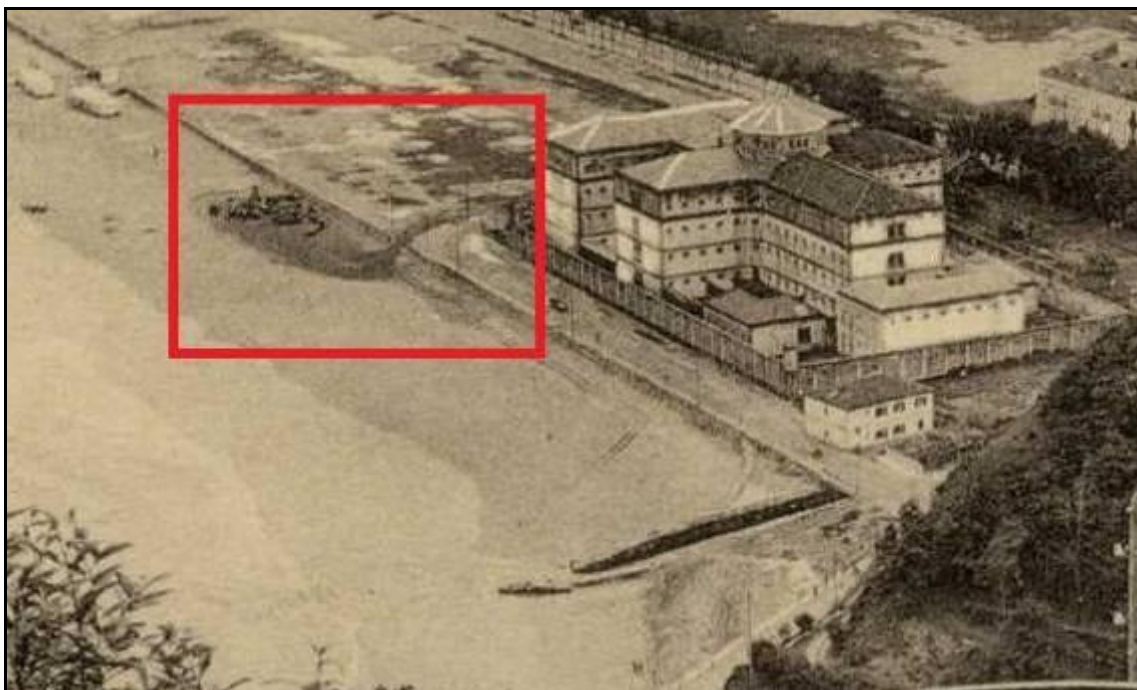
Figura 21. Punto de extracción de arena en la playa de Ondarreta.  
Fecha: 1912-1915. Localización: Biblioteca de Koldo Mitxelena Kulturunea, DFG.  
<http://www.guregipuzkoa.net/photo/1082327>

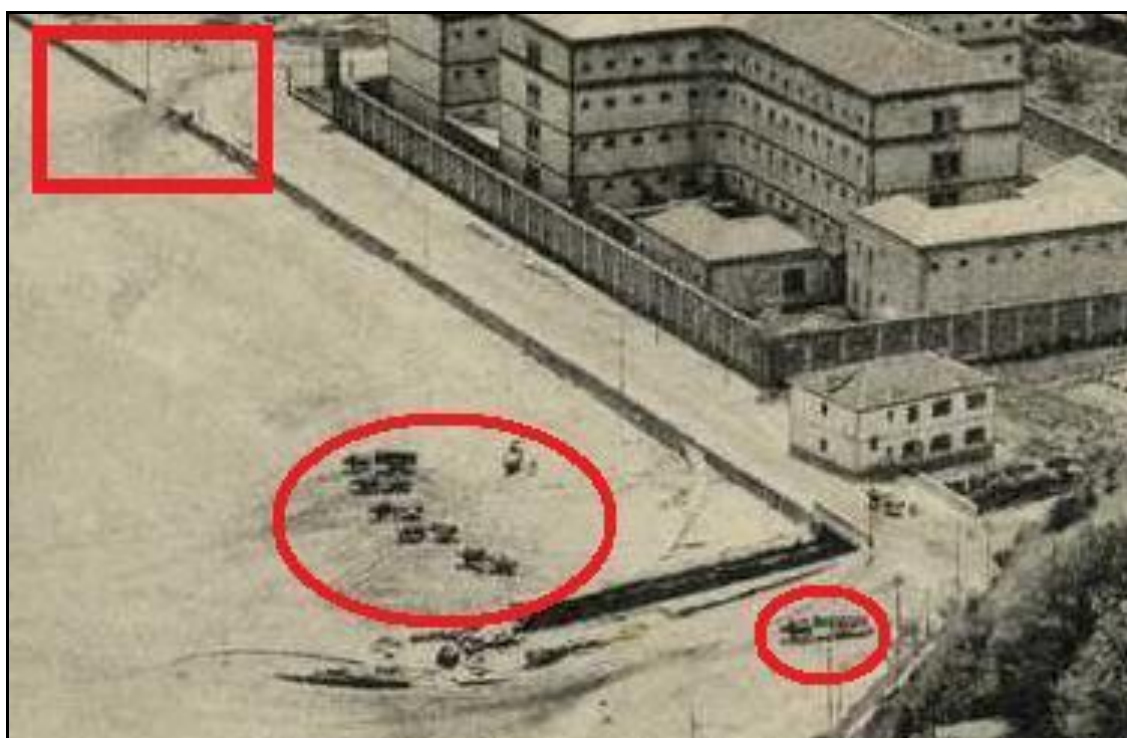
Figura 22. Punto de extracción de arena y posibles extracciones de arena con carros tirados por bueyes.  
Fecha: 1912-1915. Localización: Biblioteca de Koldo Mitxelena Kulturunea, DFG.  
[http://www.donostia.org/info/ciudadano/galeria\\_2013.nsf/fwFoto?ReadForm&idAlbum=MSBA-8YWA2U&idSubAlbum=&idElemento=MSBA-8ZYHAL&orden=36&idioma=cas&id=A397745](http://www.donostia.org/info/ciudadano/galeria_2013.nsf/fwFoto?ReadForm&idAlbum=MSBA-8YWA2U&idSubAlbum=&idElemento=MSBA-8ZYHAL&orden=36&idioma=cas&id=A397745)

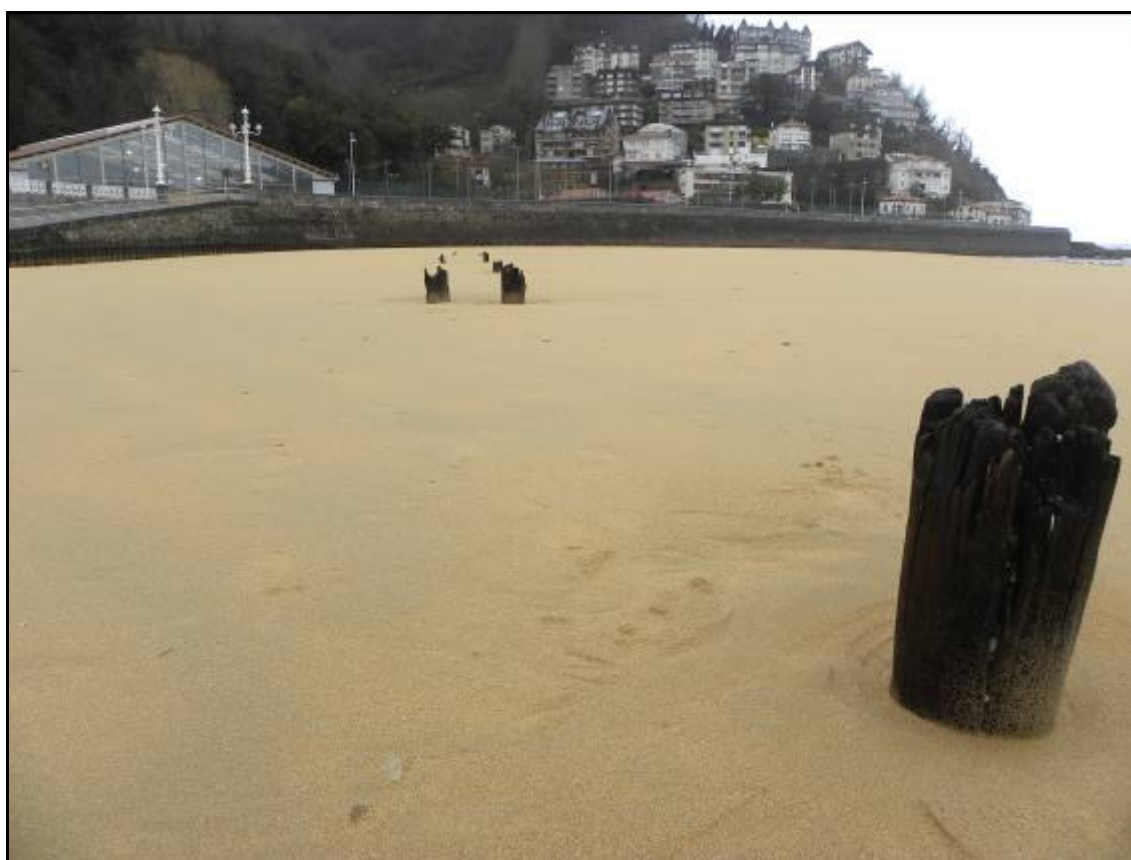
El primer grupo de pilotes (Figura 26) tiene una disposición lineal recta con dirección del noroeste al sudeste, y ligeramente en diagonal al antiguo muro de costa del campo de maniobras. En el invierno 2012-2013 estaba formado por 8 postes visibles de madera de roble (*Quercus robur*) de 25 cm de diámetro, distribuidos por parejas y en paralelo, separados entre sí por un espacio aproximado de un metro. La distancia entre parejas de pilotes se mantiene constante (aproximadamente 6 m).

Figura 26. Grupo de pilotes occidental.

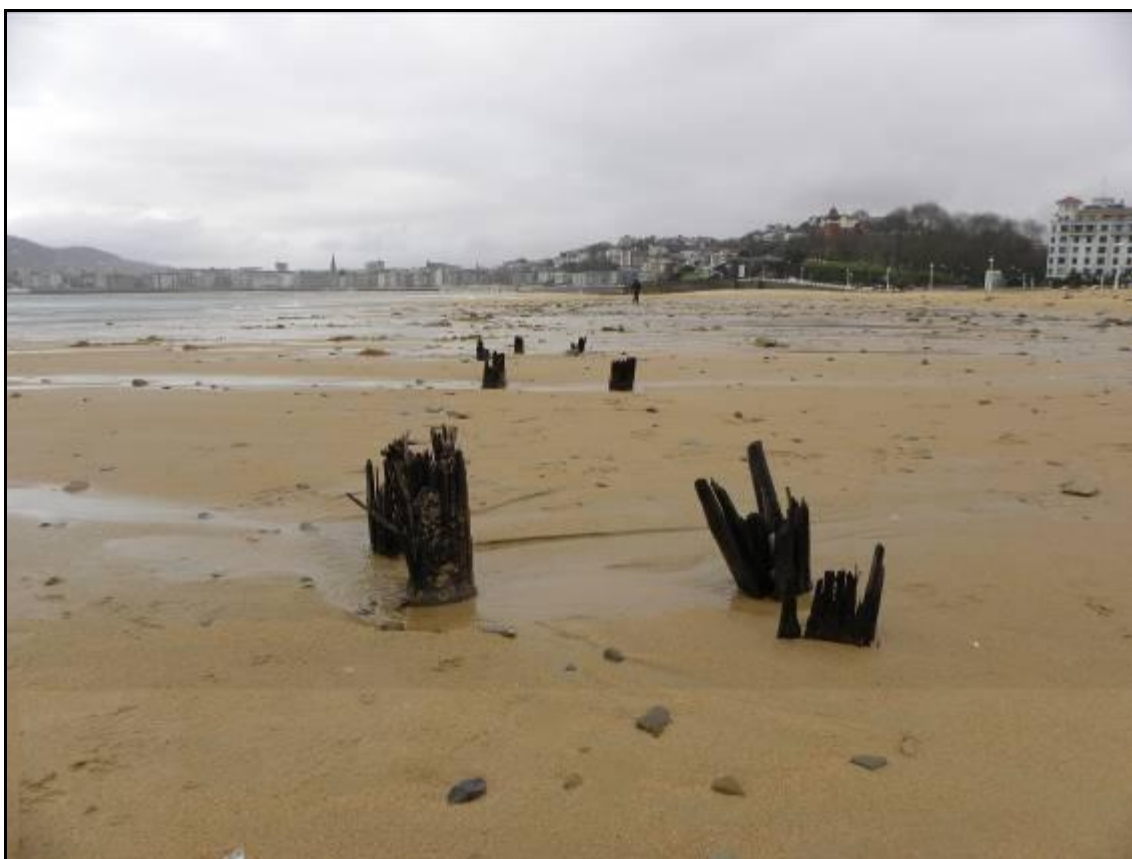
El segundo grupo de pilotes (Figura 27) tiene también una disposición lineal recta pero con dirección del noreste al sudoeste, y también ligeramente en diagonal al antiguo muro de costa del campo de maniobras. En el invierno 2012-2013 estaba formado por 10 postes visibles de madera de roble (*Quercus robur*) de 15 cm de diámetro, distribuidos principalmente por parejas y en paralelo, separados entre sí por un espacio de 0,8 m. La distancia entre parejas de postes ronda los 3 metros, y se observa un reforzamiento de la estructura dañada con algunos postes de reposición.

Figura 27. Grupo de pilotes más oriental.

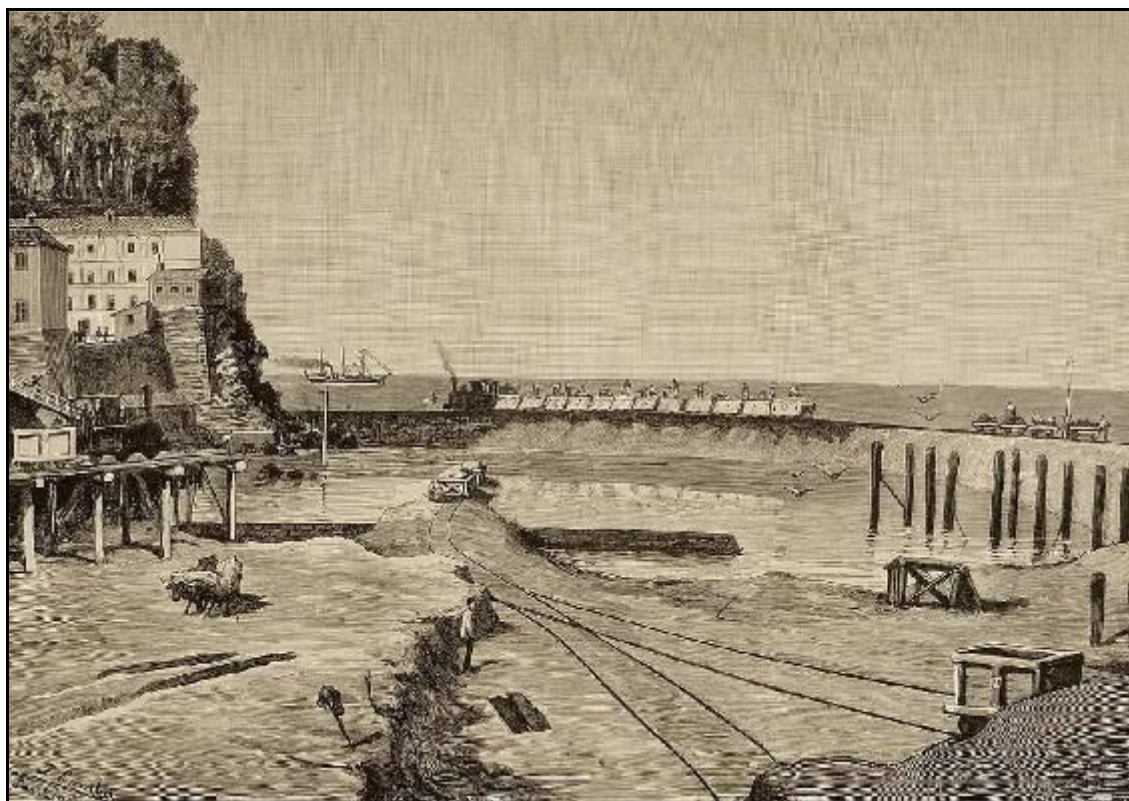
barrio del Antiguo. Los vanos o distancia entre parejas de pilares se corresponden con la infraestructura de otros puentes similares de madera de la segunda mitad del siglo XIX (Asenjo, 2003), a los que habría que sumar otras partes constructivas que faltan de la superestructura del puente como las vigas principales, los diafragmas, y el tablero con sus traviesas y raíles. La técnica de acarreo de piedras por la marisma de Arroka-Aundi era la similar a la empleada en obras de desecación de otras zonas inundables de San Sebastián (Figura 28).

Figura 28. Obras públicas. *El ensanche oriental de la ciudad*. Fecha: 1884.

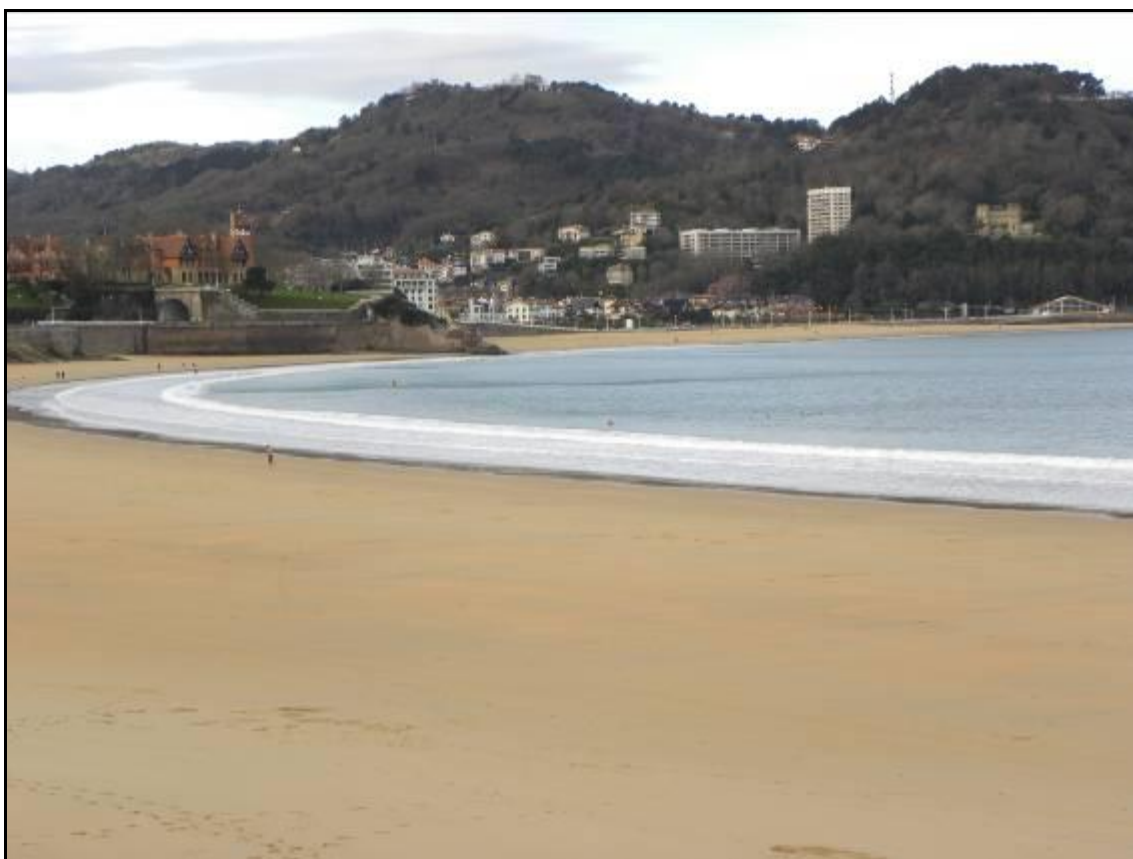
Figura 36. Panorámica de la playa de La Concha con Ondarreta al fondo.

En la playa de La Concha, donde hasta mediados del siglo XIX penetraban los estratos rocosos que descendían desde Miraconcha, y con cotas de nivel de arena inferiores a las de la playa de Ondarreta, ni siquiera en las mareas más bajas equinocciales de 0.00 m, en ninguna zona aparecen piedras (Figura 36).
