Estudio arqueológico de la restauración del puente de Puente de Arco (Laviana, Asturias, España)

Archaeological study of the restoration of the Puente de Arco bridge (Laviana, Asturias, Spain)

Este trabajo muestra los resultados de la actuación arqueológica realizada en 2022 con motivo de la restauración del puente de Puente de Arco, siendo promotora de la misma la Consejería de Cultura, Política Llingüística y Turismo del Principado de Asturias, con número de expediente CPCA: 578/22; por otra parte, la ejecución del proyecto corrió a cargo de la empresa GRUPO TRAGSA.

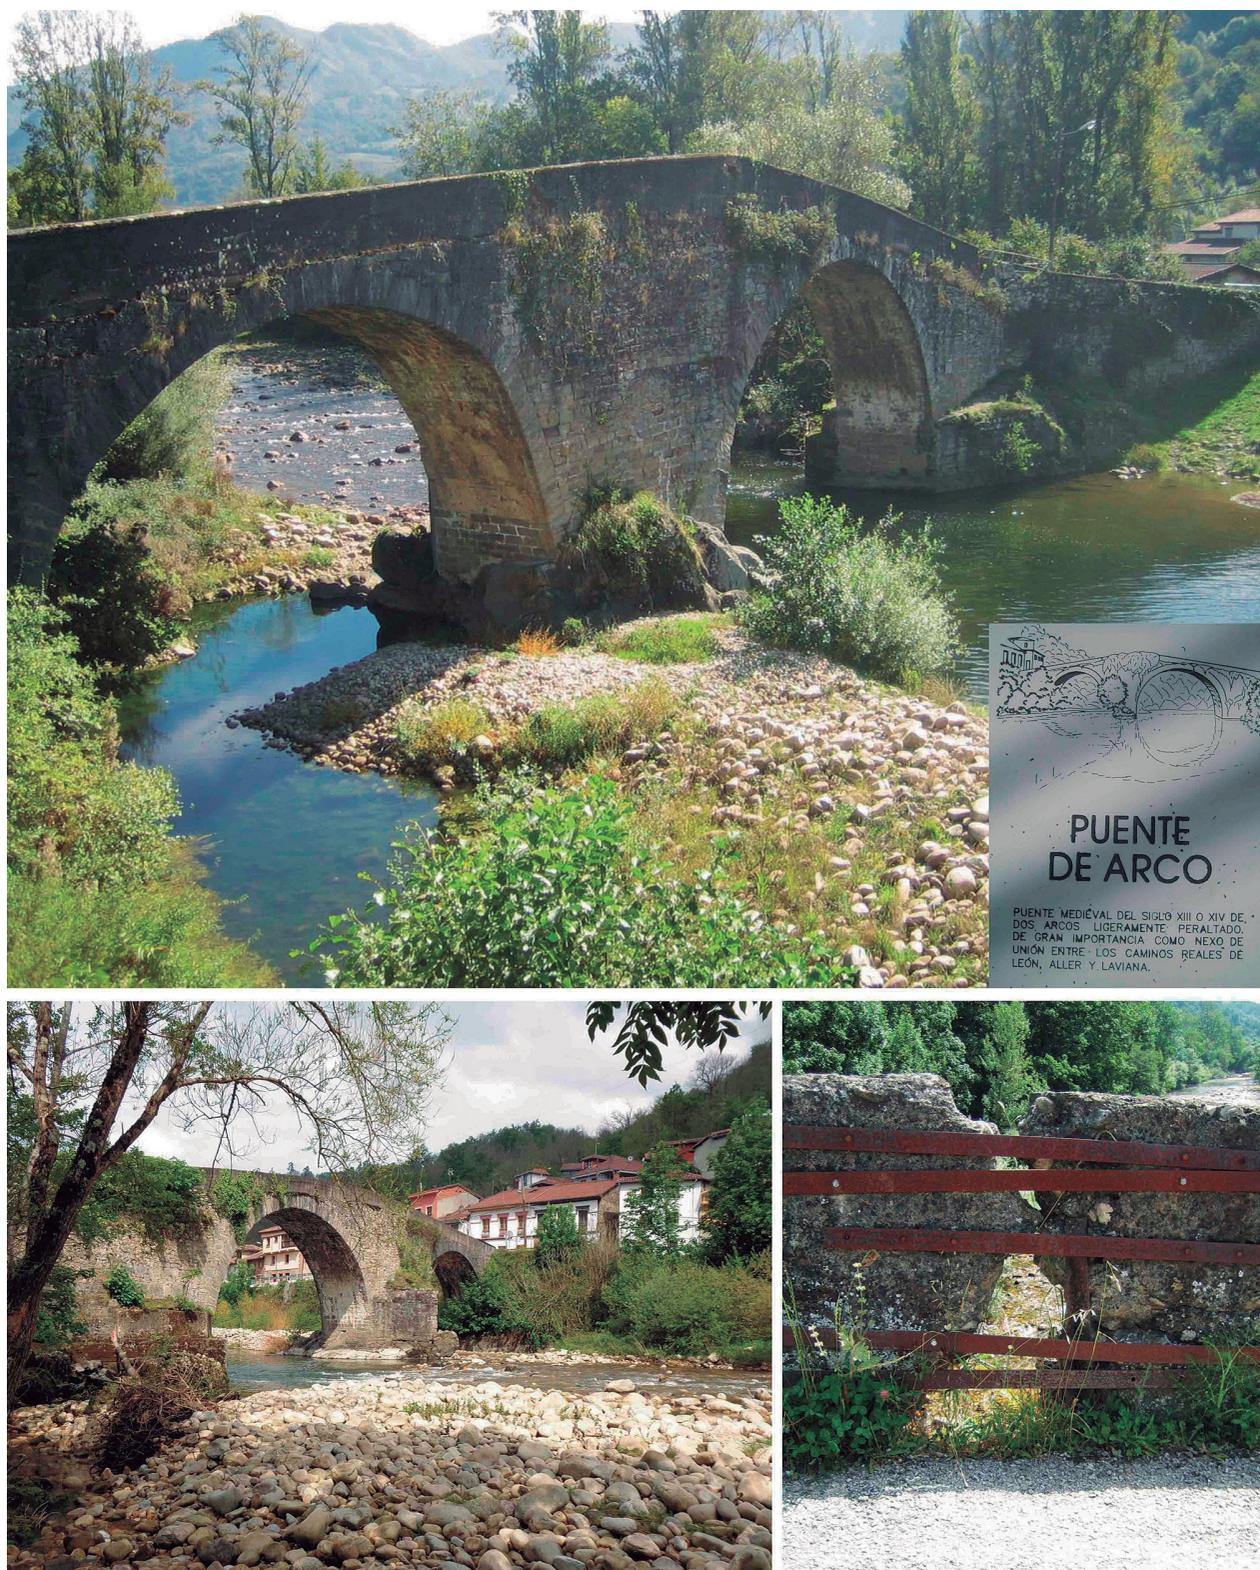
Fig.2. Vistas generales del puente antes de su restauración (aguas abajo y aguas arriba) en las que se pueden apreciar los pretiles de hormigón, la cimentación de la pila central (capaz de soportar la carga proveniente de la superestructura), las características del tajamar, muy enraizado, y la rampa comprometida de acceso al río. En los recuadros: detalle del estado previo de uno de los pretiles (este), con fracturas y lañas metálicas encadenadoras; también, punto de vista, en formato de señalización, que considera a la infraestructura como medieval (autores) / General views of the bridge before its restoration (downstream and upstream) in which you can see the concrete parapets, the foundation of the central pier (capable of supporting the load coming from the superstructure), the characteristics of the cutwater, very rooted, and the compromising access ramp to the river. In the boxes: detail of the previous state of one of the parapets (east), with fractures and metal chaining rods; also, point of view, in signage format, which considers the infrastructure as medieval (authors).

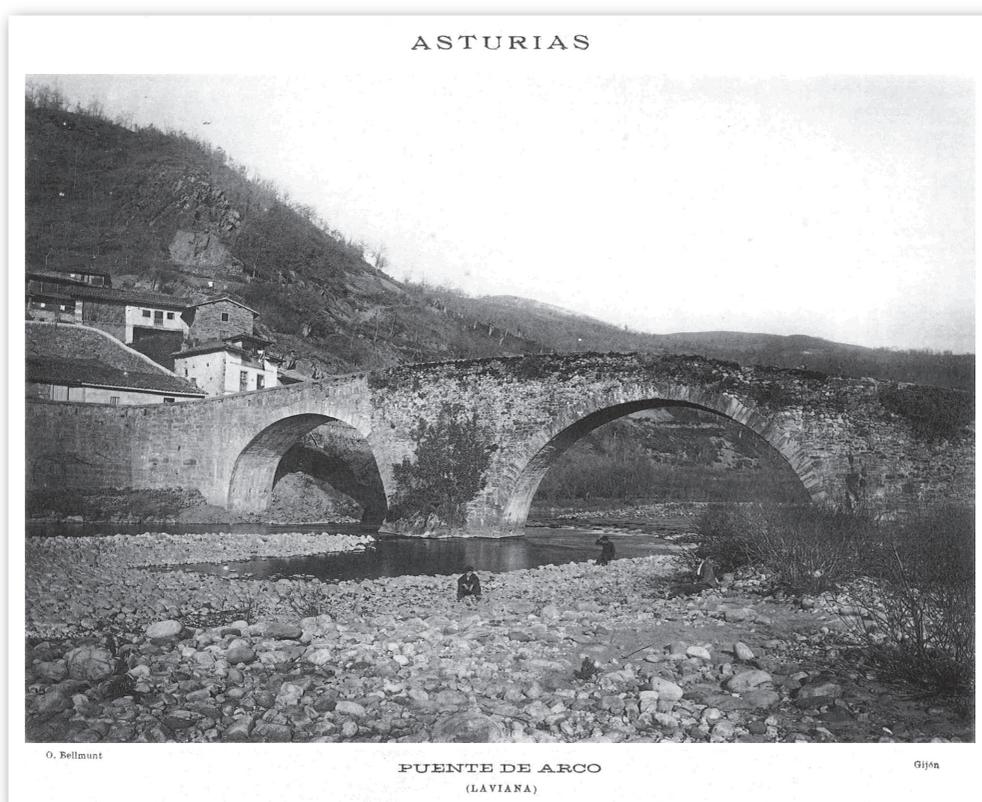
El puente permaneció inalterable durante gran parte del siglo, hasta que unas inundaciones, que tuvieron lugar el 21 de septiembre de 1876⁴, provocaron el derribo del arco de la margen derecha (norte) (Quesada Alonso, 1993: 285; 2022: 305).

Fig.4. Foto de O. Bellmunt de 1897; como información interesante, que más adelante se desplegará, resalta el arco reconstruido años atrás (Lino J. Palacio), notándose claramente la unión entre las dos fases constructivas más significativas (Álvarez Perera en arenisca y Lino J. Palacio en caliza) (Jove, 1897: entre 54-55) / Photo by O. Bellmunt from 1897; As interesting information, which will be displayed later, the arch rebuilt years ago (Lino J. Palacio) stands out, clearly noticing the union between the two most significant construction phases (Álvarez Perera in sandstone and Lino J. Palacio in limestone) (Jove, 1897: between 54-55).

Las obras de reconstrucción del arco caído, bajo la dirección de Lino J. Palacio, Director de Caminos Provinciales de la Diputación de Oviedo (VV.AA., 1881: 371), se adjudicaron en 1879 a Ignacio Astorqui (Boletín Oficial de la Provincia de Oviedo, 1880: 1), y finalizaron en 1880⁶ (La Ilustración Gallega y Asturiana, 1880: 207). El puente, ya reconstruido, aparece en una fotografía de O. Bellmunt publicada en 1897 (Jove, 1897: entre 54-55) (Fig. 4).

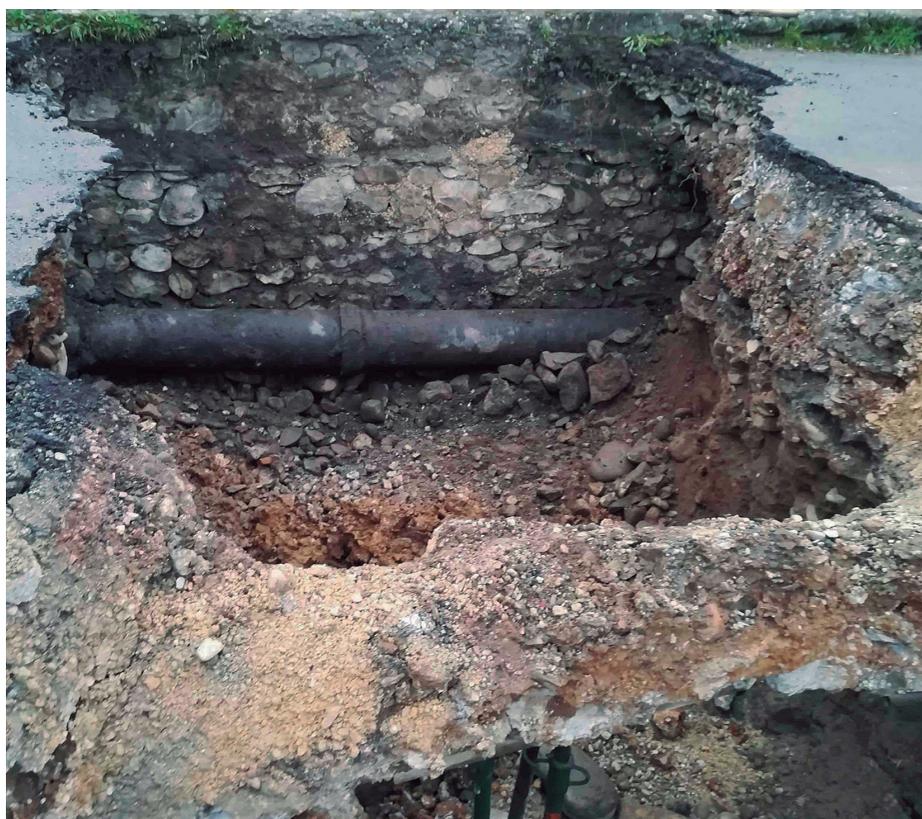
Fig.5. Detalle del vaciado realizado por *Aguas de Langreo* para distintas reparaciones en la embocadura de la margen izquierda del puente, donde podemos observar, además de otras situaciones, la naturaleza de la conducción antes de girar y transitar encastrada en el pretil de hormigón (aguas abajo) (foto de *Aguas de Langreo*) / Detail of the emptying carried out by *Aguas de Langreo* for different repairs at the mouth of the left bank of the bridge, where we can observe, in addition to other situations, the nature of the conduction before turning and moving embedded in the concrete parapet (downstream) (photo of *Aguas de Langreo*).

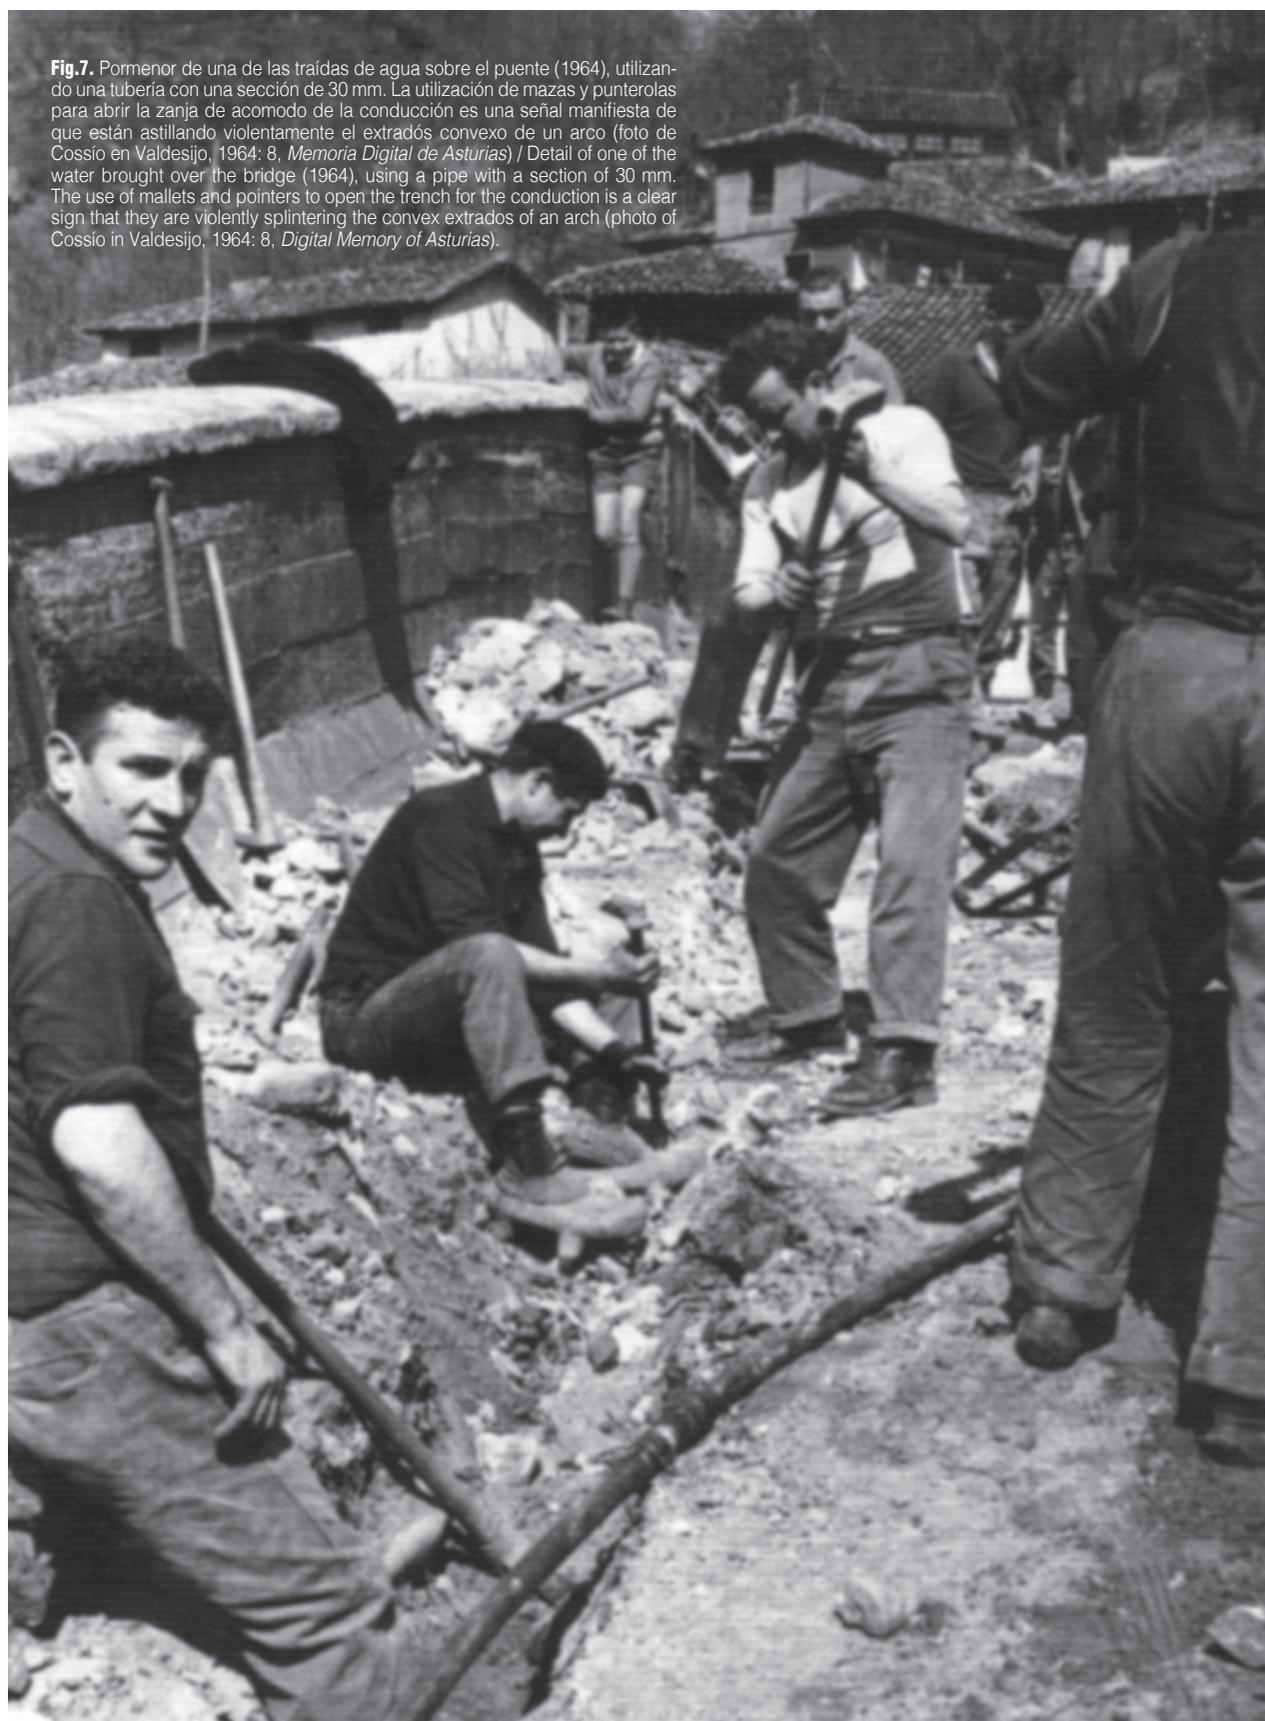
En 1964, se encastró una tubería local de agua en la calzada del puente (Valdesijo, 1964: 8) (Fig. 7).

Fig.7. Pormenor de una de las traídas de agua sobre el puente (1964), utilizando una tubería con una sección de 30 mm. La utilización de mazas y punterolas para abrir la zanja de acomodo de la conducción es una señal manifiesta de que están astillando violentamente el extradós convexo de un arco (foto de Cossío en Valdesijo, 1964: 8, *Memoria Digital de Asturias*) / Detail of one of the water brought over the bridge (1964), using a pipe with a section of 30 mm. The use of mallets and pointers to open the trench for the conduction is a clear sign that they are violently splintering the convex extrados of an arch (photo of Cossío in Valdesijo, 1964: 8, *Digital Memory of Asturias*).

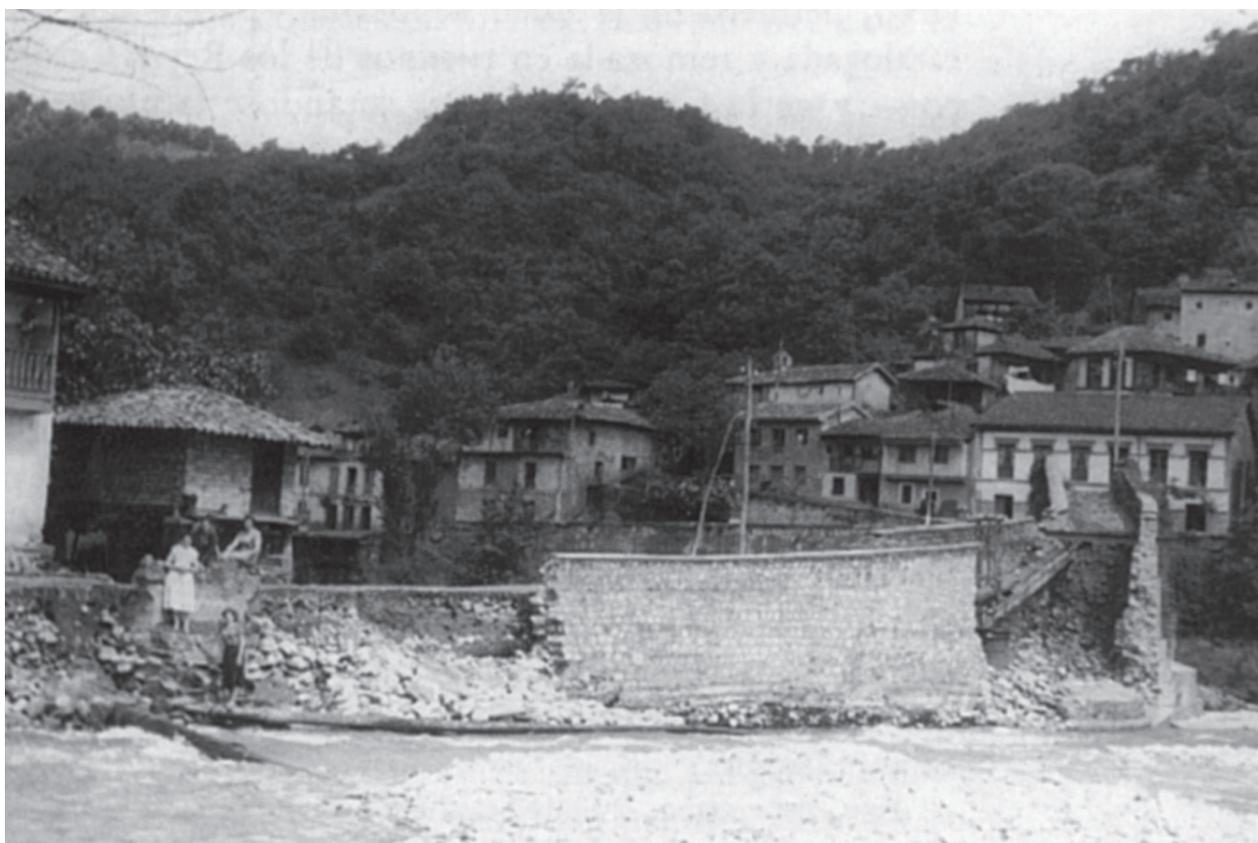
El sondeo se realizó en un pequeño espacio en donde los rellenos modernos, que minimizan el “lomo de asno” y facilitan el tráfico de los vehículos a combustión, empiezan a tomar importancia (0,60 m). Por otra parte, en ese punto/espacio se concentraba la única posibilidad de documentar el suelo intacto asociado al proyecto constructivo más antiguo, ya que hacia la izquierda los rellenos son modernos debido a distintos colapsos acaecidos (Fig. 18).

Fig.18. Fotografía de cronología incierta, posterior a 1930, ya que la conducción de *Aguas de Langreo* está presente, donde se plasman los resultados de uno de los muchos colapsos que sufrió el muro de acompañamiento izquierdo del puente. La imagen es esclarecedora desde el punto de vista arqueológico, ya que nos aproxima a la cronología de la naturaleza de los rellenos actuales de ese sector (*Memoria Digital de Asturias*) / Photograph of uncertain chronology, after 1930, since the *Aguas de Langreo* conduit is present, where the results of one of the many collapses suffered by the left accompaniment wall of the bridge are reflected. The image is enlightening from an archaeological point of view, since it brings us closer to the chronology of the nature of the current fills in that sector (*Digital Memory of Asturias*).

XX, como se desprende de un fotograma de mediados de siglo en el que se aprecia el desmantelamiento del muro de acompañamiento izquierdo del puente, y por la utilización del vial para encastrar distintas acometidas (ver fig. 18).

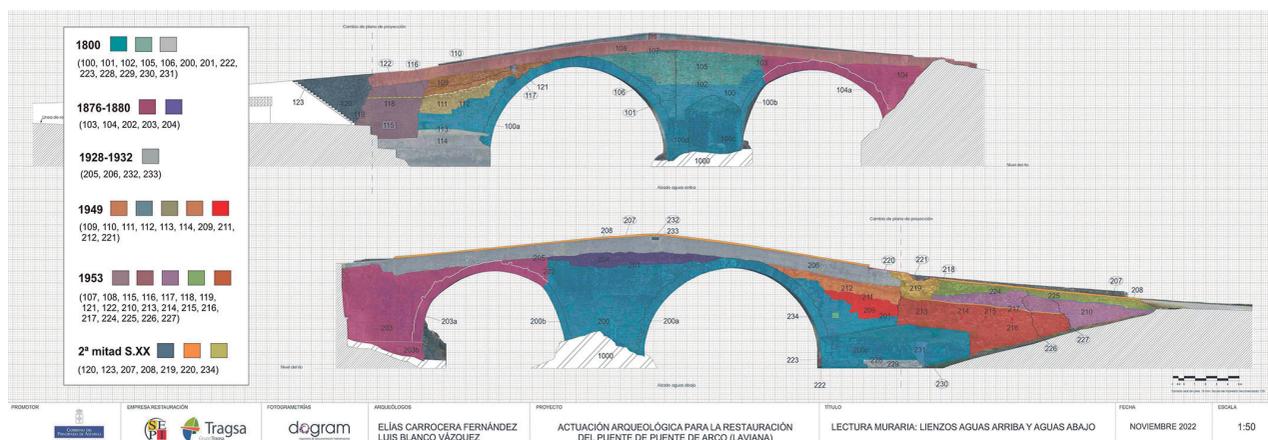
El total de Unidades Estratigráficas Murarias (UEMs) individualizadas ascendió a 70, asignando diferente numeración según los sectores: aguas arriba, o este (100-123), y aguas abajo, u oeste (200-234). En ambos sectores, algunas de ellas se subdividieron para una mayor individualización, siendo el islote rocoso que sirve de base para el pilar central una unidad (1000) común a los dos sectores (Fig. 21).

Fig.21. Lectura estratigráfica de los paramentos del puente que, a partir del ordenamiento de las diferentes refacciones, permitió secuenciar constructivamente el puente (autores) / Stratigraphic reading of the bridge walls that, based on the ordering of the different spare parts, allowed constructive sequencing of the bridge (authors).

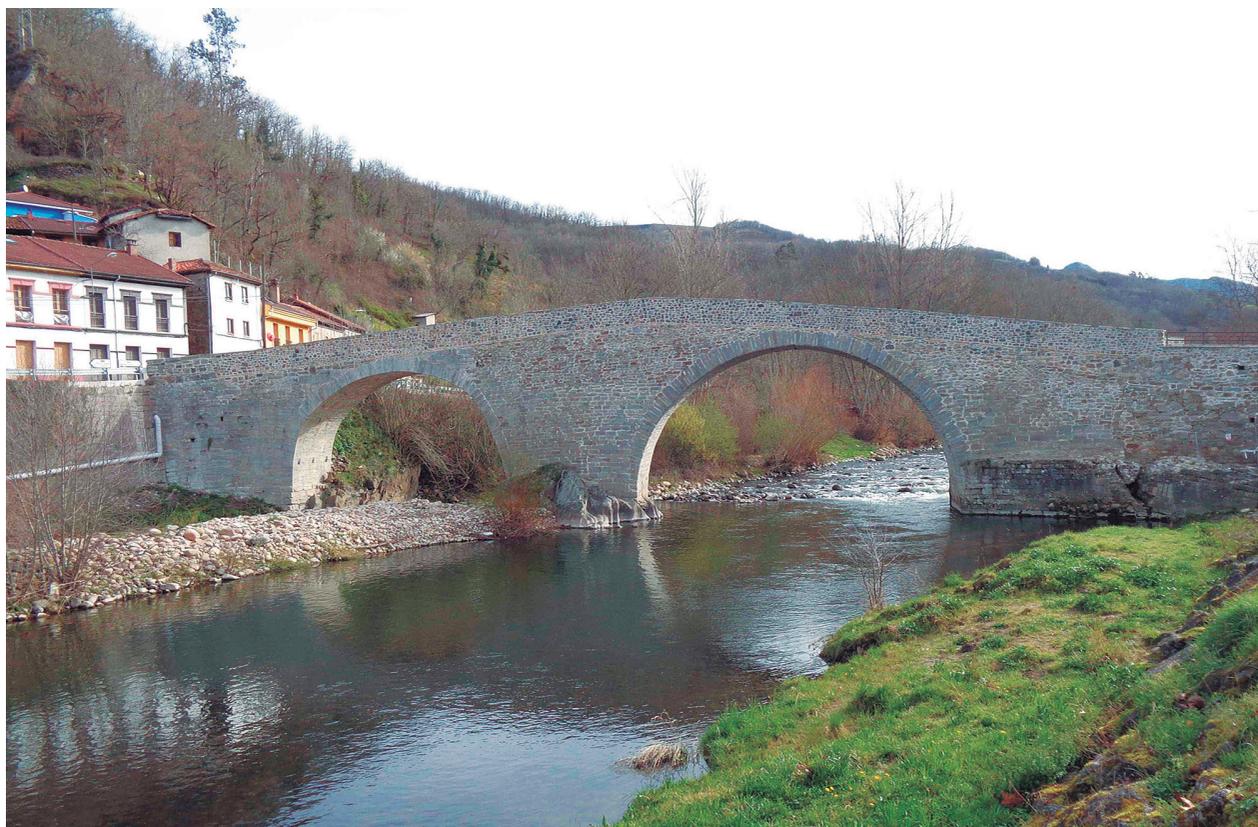
Definitivamente, estamos ante un puente con dos arcos de medio punto ligeramente rebajados, con centros por debajo de las líneas de arranque, y luces relativamente amplias; además, se fortifica con un tajamar triangular en el pilar central, carente de espolón artificial (Fig. 25 y 26).

Fig.25. Imagen final, aguas abajo, resultado de un largo proceso de restauración, aún inconcluso (autores) / Final image, downstream, result of a long restoration process, still unfinished (authors).

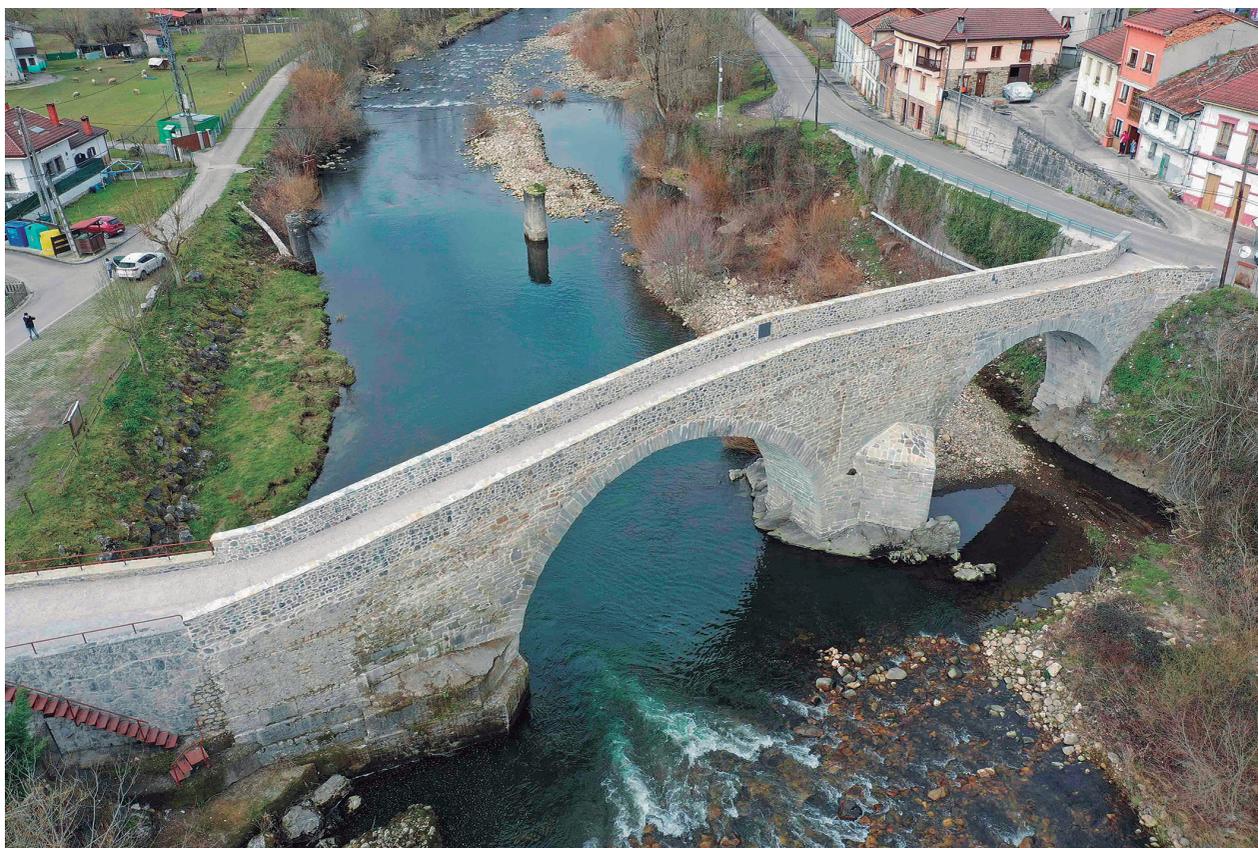
Fig.26. A partir de una imagen cuasi cenital, aspecto del puente después de su restauración (foto cedida por TRAGSA) / From a quasi-zenithal image, appearance of the bridge after its restoration (photo courtesy of TRAGSA).
