# Estudio arqueológico de la restauración del puente de Puente de Arco (Laviana, Asturias, España)

## Archaeological study of the restoration of the Puente de Arco bridge (Laviana, Asturias, Spain)

Este trabajo muestra los resultados de la actuación arqueológica realizada en 2022 con motivo de la restauración del puente de Puente de Arco, siendo promotora de la misma la Consejería de Cultura, Política Llingüística y Turismo del Principado de Asturias, con número de expediente CPCA: 578/22; por otra parte, la ejecución del proyecto corrió a cargo de la empresa GRUPO TRAGSA.

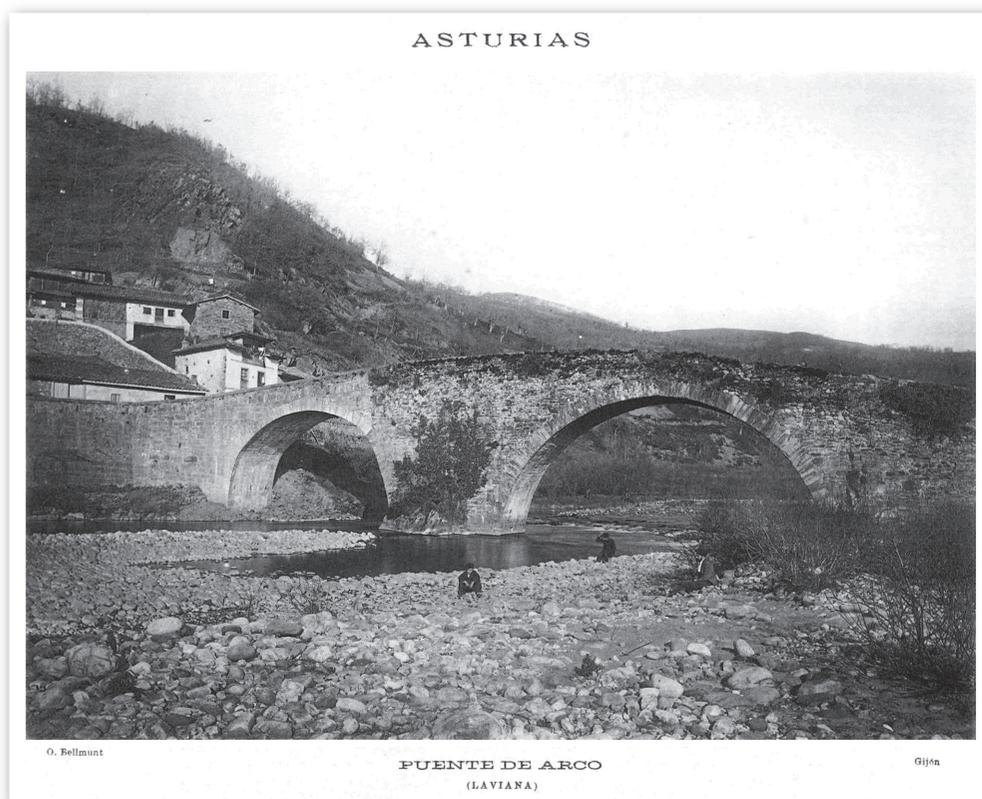
Las obras de reconstrucción del arco caído, bajo la dirección de Lino J. Palacio, Director de Caminos Provinciales de la Diputación de Oviedo (VV.AA., 1881: 371), se adjudicaron en 1879 a Ignacio Astorqui (Boletín Oficial de la Provincia de Oviedo, 1880: 1), y finalizaron en 1880<sup>6</sup> (La Ilustración Gallega y Asturiana, 1880: 207). El puente, ya reconstruido, aparece en una fotografía de O. Bellmunt publicada en 1897 (Jove, 1897: entre 54-55) (Figura 4).

**Fig.4.** Foto de O. Bellmunt de 1897; como información interesante, que más adelante se desplegará, resalta el arco reconstruido años atrás (Lino J. Palacio), notándose claramente la unión entre las dos fases constructivas más significativas (Álvarez Perera en arenisca y Lino J. Palacio en caliza) (Jove, 1897: entre 54-55) / Photo by O. Bellmunt from 1897; As interesting information, which will be displayed later, the arch rebuilt years ago (Lino J. Palacio) stands out, clearly noticing the union between the two most significant construction phases (Álvarez Perera in sandstone and Lino J. Palacio in limestone) (Jove, 1897: between 54-55).

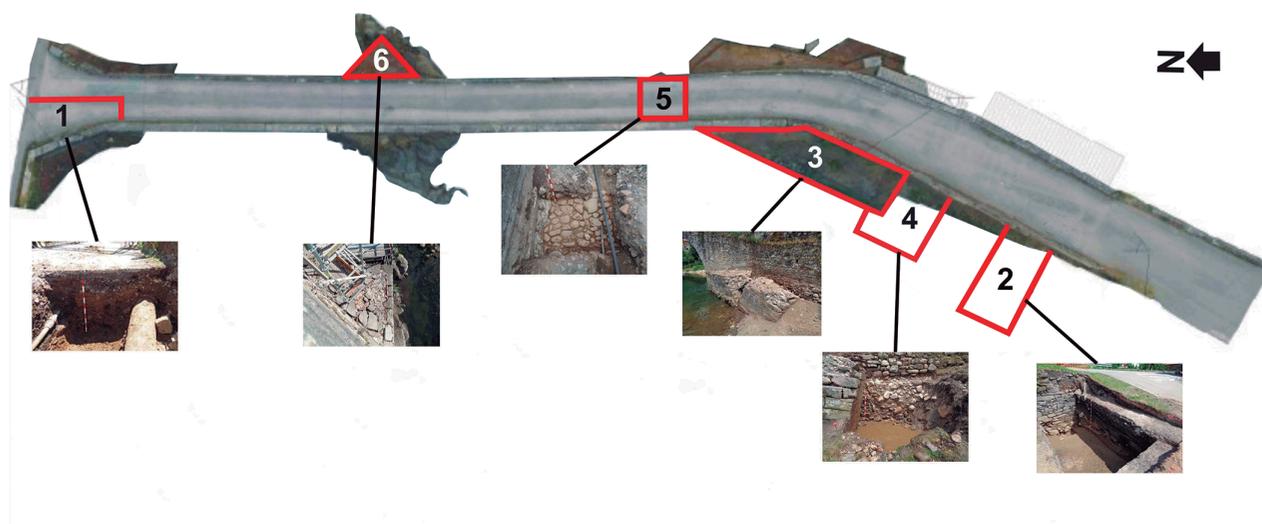
PLANO DE LA ACTUACIÓN ARQUEOLÓGICA

La actuación arqueológica se desarrolló entre los meses de mayo y noviembre de 2022, contando para ello con los inestimables medios humanos y materiales de la empresa GRUPO TRAGSA. Describimos a continuación los trabajos realizados (las coordenadas que aparecen se corresponden con el Datum ETRS89) (Figura 8):

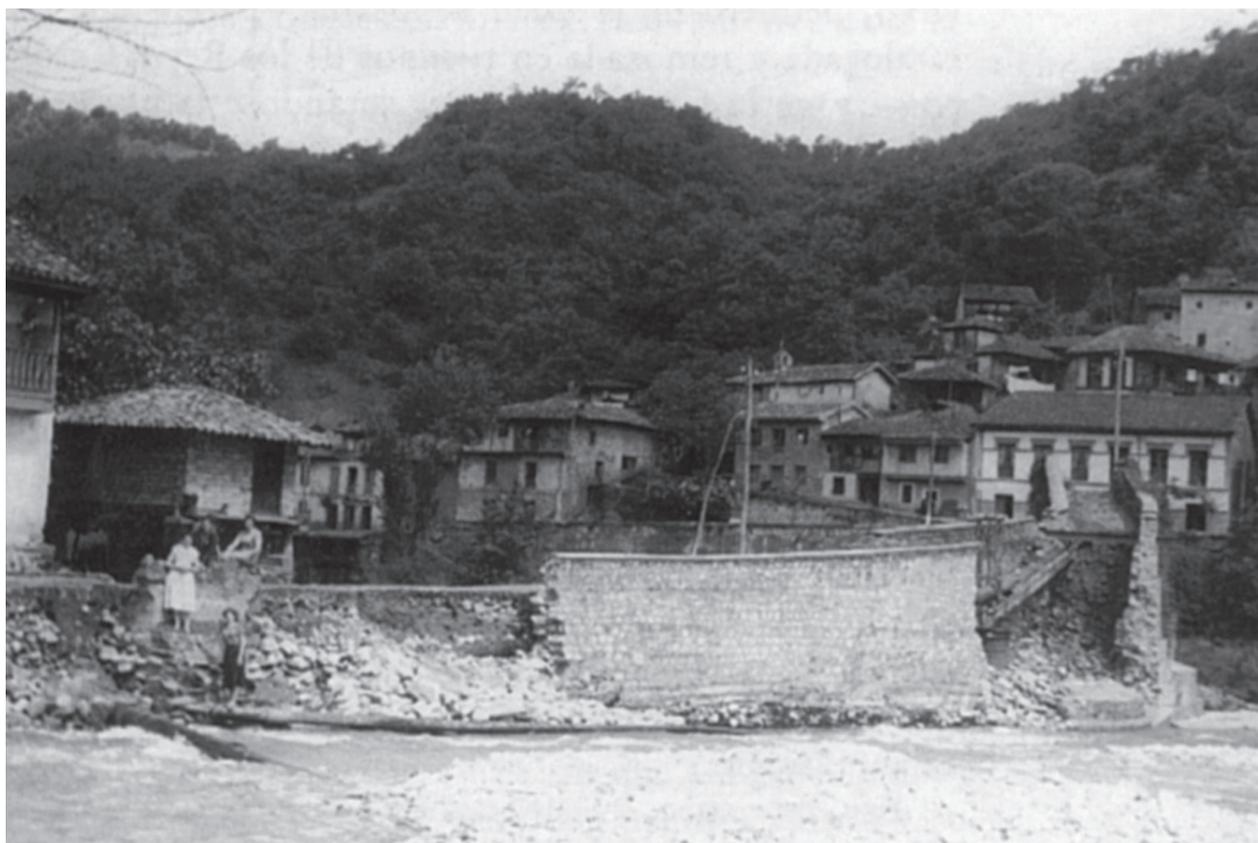
El sondeo se realizó en un pequeño espacio en donde los rellenos modernos, que minimizan el “lomo de asno” y facilitan el tráfico de los vehículos a combustión, empiezan a tomar importancia (0,60 m). Por otra parte, en ese punto/espacio se concentraba la única posibilidad de documentar el suelo intacto asociado al proyecto constructivo más antiguo, ya que hacia la izquierda los rellenos son modernos debido a distintos colapsos acaecidos (Figura 18).

**Fig.18.** Fotografía de cronología incierta, posterior a 1930, ya que la conducción de *Aguas de Langreo* está presente, donde se plasman los resultados de uno de los muchos colapsos que sufrió el muro de acompañamiento izquierdo del puente. La imagen es esclarecedora desde el punto de vista arqueológico, ya que nos aproxima a la cronología de la naturaleza de los rellenos actuales de ese sector (*Memoria Digital de Asturias*) / Photograph of uncertain chronology, after 1930, since the *Aguas de Langreo* conduit is present, where the results of one of the many collapses suffered by the left accompaniment wall of the bridge are reflected. The image is enlightening from an archaeological point of view, since it brings us closer to the chronology of the nature of the current fills in that sector (*Digital Memory of Asturias*).

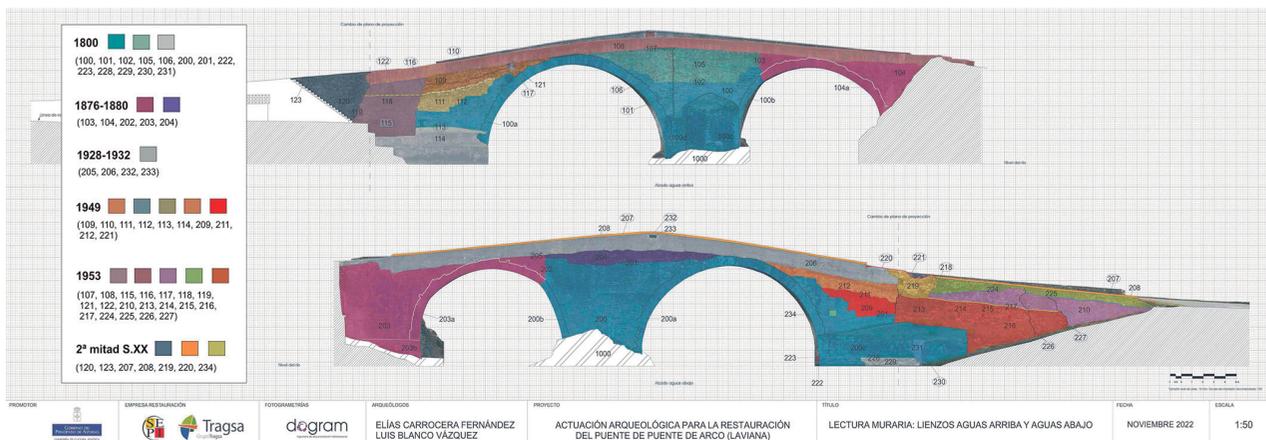
El total de Unidades Estratigráficas Murarias (UEMs) individualizadas ascendió a 70, asignando diferente numeración según los sectores: aguas arriba, o este (100-123), y aguas abajo, u oeste (200-234). En ambos sectores, algunas de ellas se subdividieron para una mayor individualización, siendo el islote rocoso que sirve de base para el pilar central una unidad (1000) común a los dos sectores (Figura 21).

**Fig.21.** Lectura estratigráfica de los paramentos del puente que, a partir del ordenamiento de las diferentes refacciones, permitió secuenciar constructivamente el puente (autores) / Stratigraphic reading of the bridge walls that, based on the ordering of the different spare parts, allowed constructive sequencing of the bridge (authors).

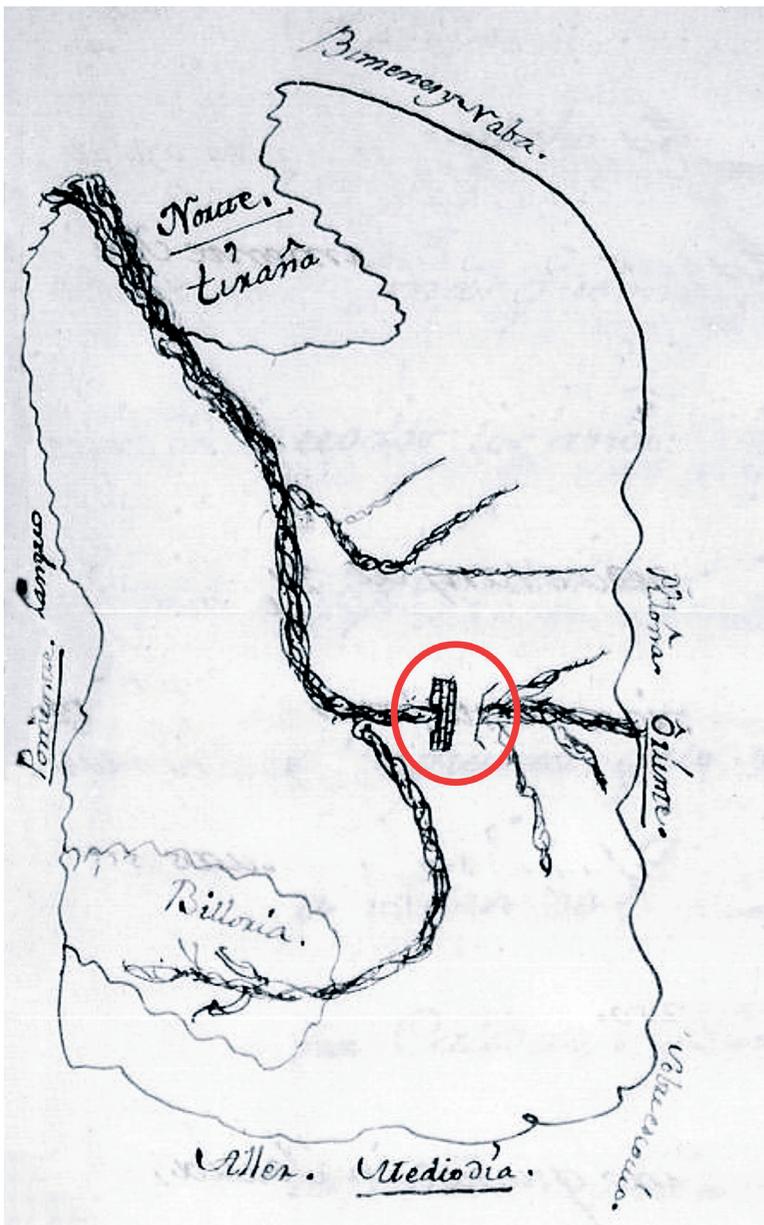
figuración actual de dos arcos, máxime si tenemos en cuenta que la fase actual más antigua se corresponde con el esqueleto y sustento del puente: el pilar central y el arco izquierdo (Figura 23).

**Fig.23.** Como documento que refuerza la posibilidad de un proyecto anterior con un solo arco, se aporta el croquis del concejo de Laviana, presente en el Catastro de Ensenada (1745-1756), en el que se representa el puente, grafiándolo con un solo arco (Catastro de Ensenada, 1745-1756: f.167, Archivo General de Simancas) / As a document that reinforces the possibility of a previous project with a single arch, the sketch of the council of Laviana is provided, present in the Ensenada Cadastre (1745-1756), in which the bridge is represented, graphing it with a single arch (Ensenada Cadastre, 1745-1756: f.167, General Archive of Simancas).

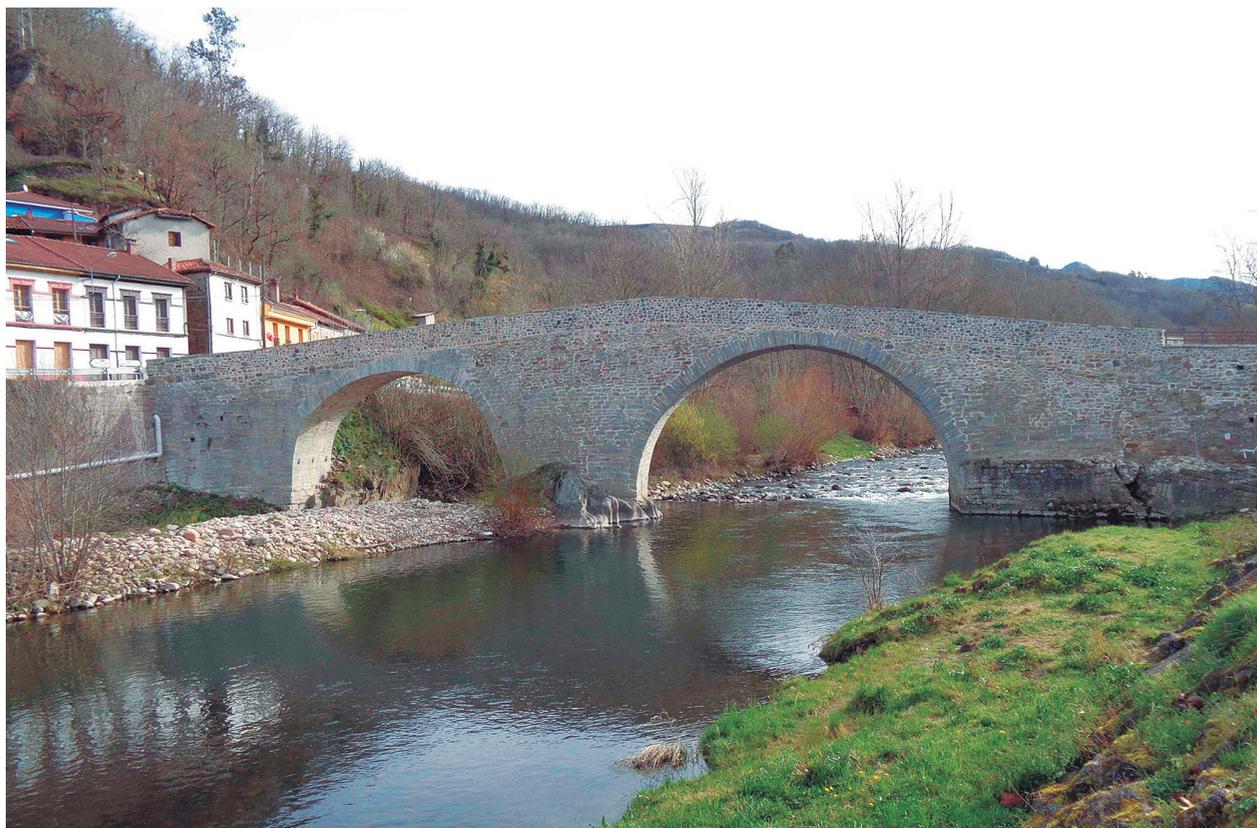
Definitivamente, estamos ante un puente con dos arcos de medio punto ligeramente rebajados, con centros por debajo de las líneas de arranque, y luces relativamente amplias; además, se fortifica con un tajamar triangular en el pilar central, carente de espolón artificial (Figuras 25 y 26).

**Fig.25.** Imagen final, aguas abajo, resultado de un largo proceso de restauración, aún inconcluso (autores) / Final image, downstream, result of a long restoration process, still unfinished (authors).

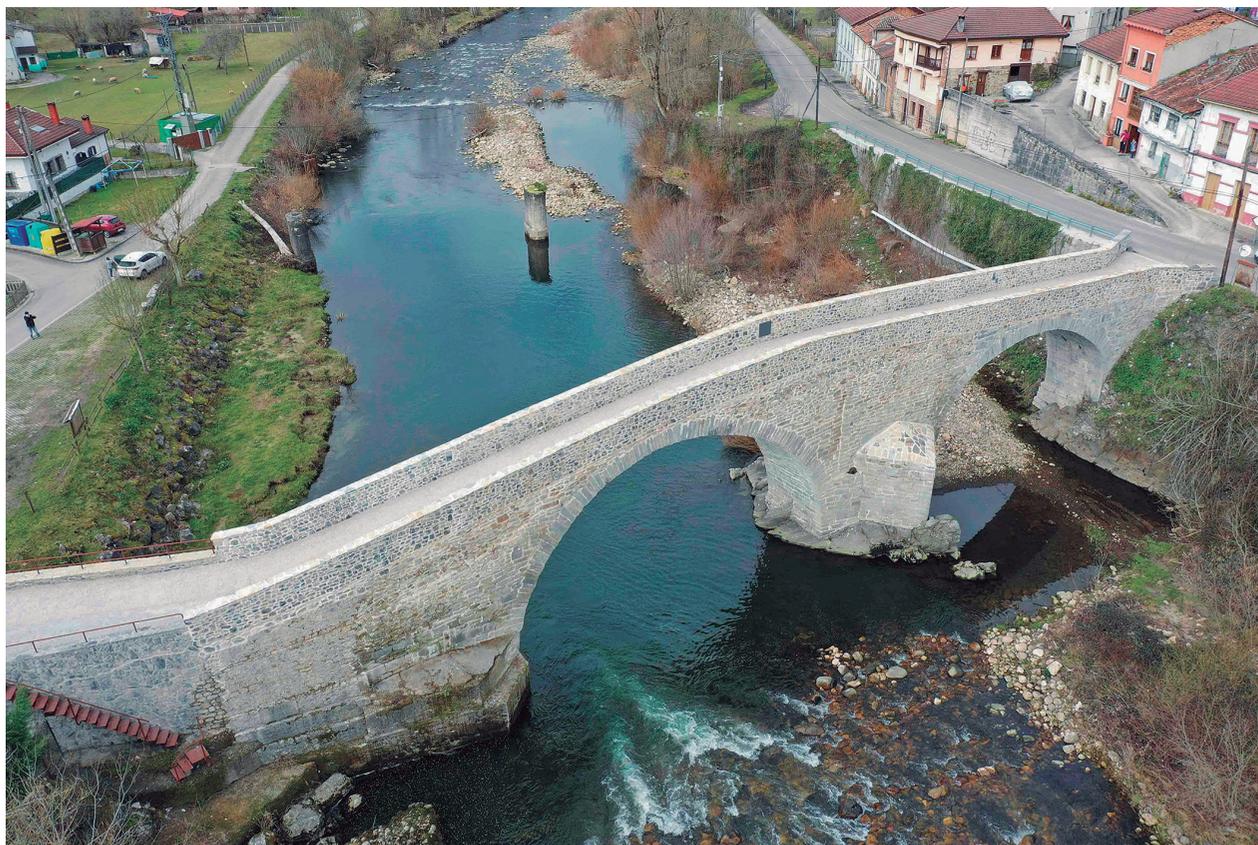
**Fig.26.** A partir de una imagen cuasi cenital, aspecto del puente después de su restauración (foto cedida por TRAGSA) / From a quasi-zenithal image, appearance of the bridge after its restoration (photo courtesy of TRAGSA).
