# ORIGEN DE LAS PIEDRAS MOLESTAS Y PROPUESTA DE RESTAURACIÓN NATURAL DE LA PLAYA DE ONDARRETA

**ARANZADI ZIENTZIA ELKARTEA**

*Abril de 2013*

**Jon Etxezarreta Iturriza**

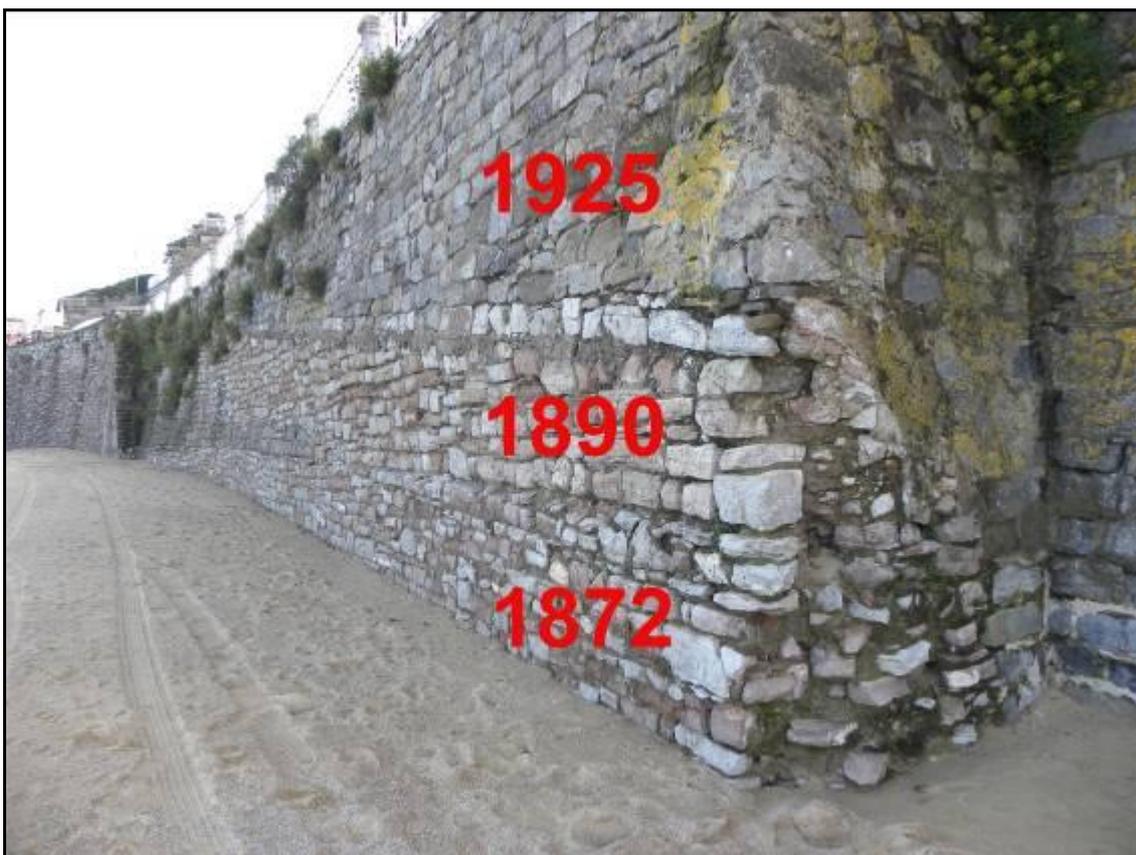
El muro de contención era del tipo “a gravedad armado”, de sección trapezoidal, con una longitud de unos 550 m que atravesaba la playa de Ondarreta en dirección este-oeste (desde Loretopea hasta la desembocadura de la regata del Gorga), y tenía 0,50 m de espesor en la cúspide y 1,50 m en la base (Figura 4). En la cara externa que miraba al mar era de mampostería careada, cuyos mampuestos se han labrado únicamente en la cara destinada a formar el paramento exterior, y en la cara interna compuesto por ripios o conjunto de piedras y demás materiales de desecho que se usan para rellenar juntas o huecos, o que se colocan entre los mampuestos para que asienten bien. El mortero empleado para la unión era una argamasa con cal hidráulica natural. La endeble resistencia de este tipo de cales viene dada por la combinación de sílice que se da durante el proceso de cocción de la cal. En Gipuzkoa la elaboración fabricación del cemento *Portland*, artificial y con mayor resistencia, comenzó en 1901 en la fábrica “La Esperanza” situada en Añorga-Aundi (Donostia).

Figura 4. Muro de costa del antiguo campo de maniobras (1872), levante del muro tras construcción del túnel del Antiguo (1890) y construcción del muro de los jardines de Ondarreta (1925).

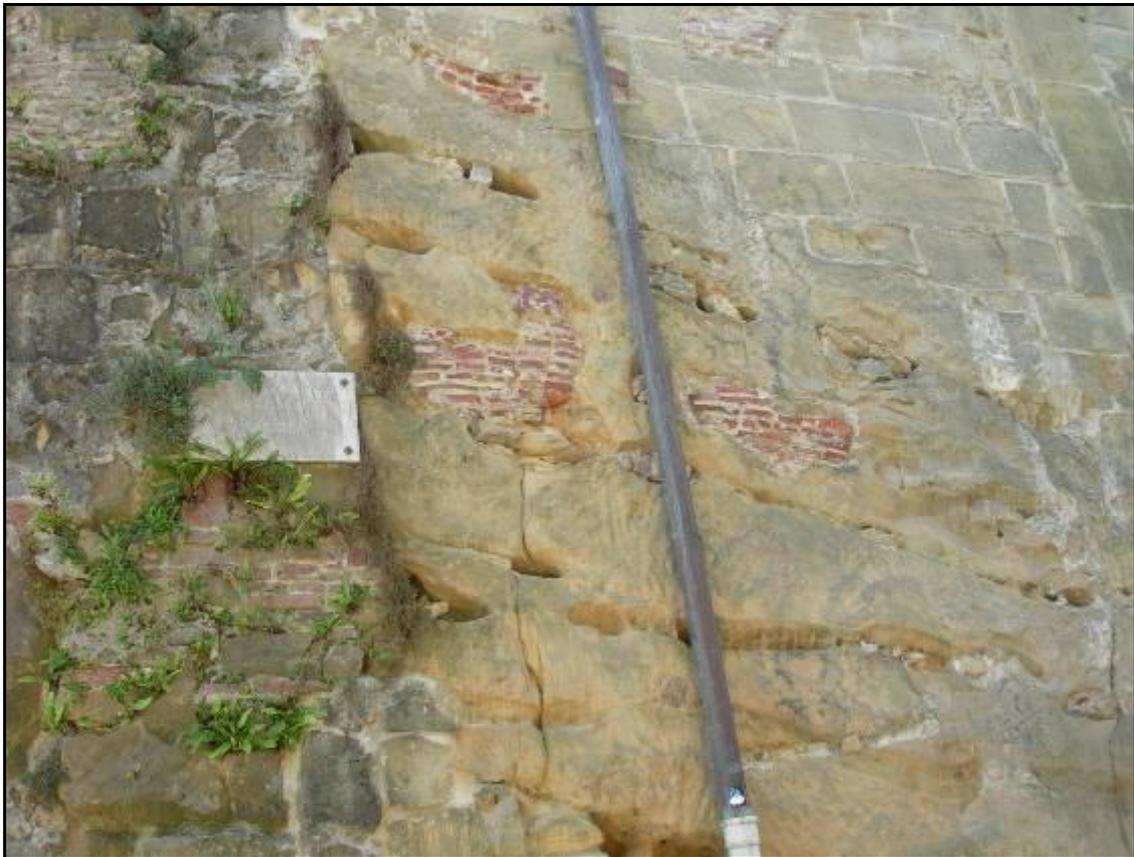
Figura 11. Reparaciones similares con ladrillos macizos en el Macho del Castillo Roquero de Urgull.

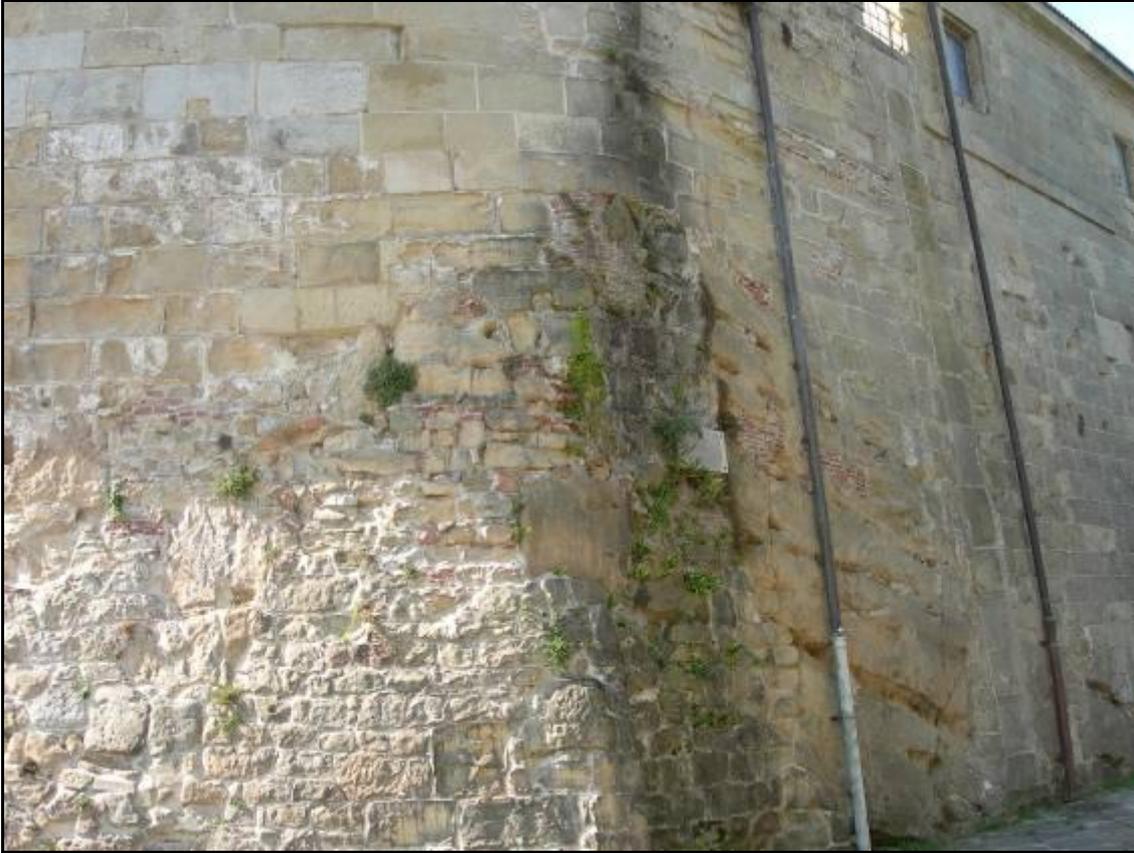
Figura 12. Restauración parcheada del Castillo de la Mota.

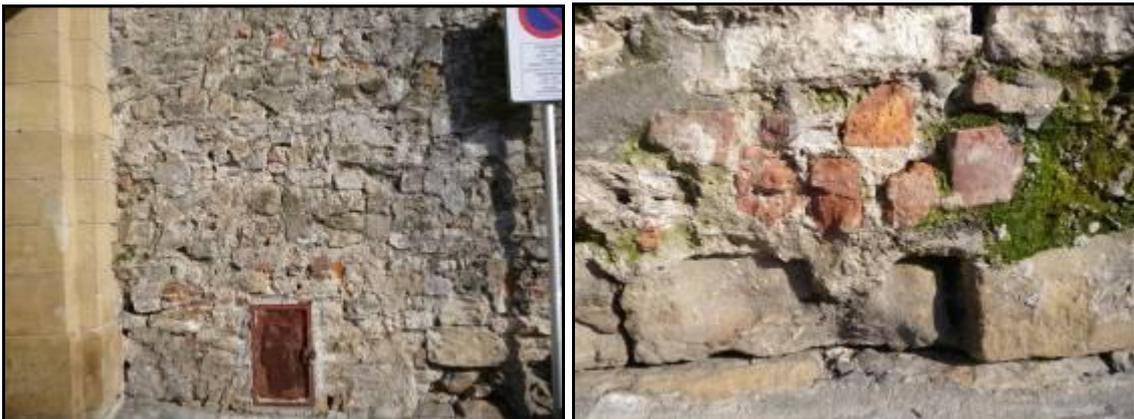
Figura 13. Reparaciones cerca de Portaletas en la muralla del Muelle.

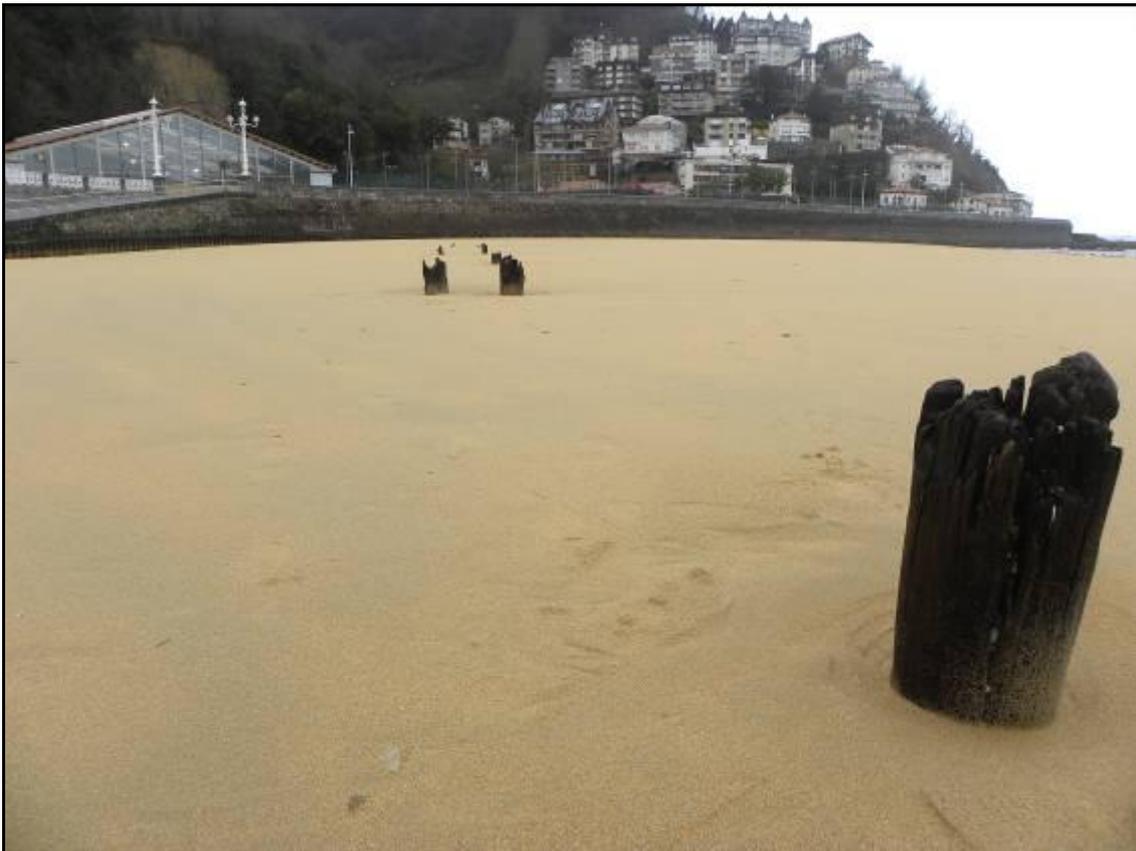
El primer grupo de pilotes (Figura 26) tiene una disposición lineal recta con dirección del noroeste al sudeste, y ligeramente en diagonal al antiguo muro de costa del campo de maniobras. En el invierno 2012-2013 estaba formado por 8 postes visibles de madera de roble (*Quercus robur*) de 25 cm de diámetro, distribuidos por parejas y en paralelo, separados entre sí por un espacio aproximado de un metro. La distancia entre parejas de pilotes se mantiene constante (aproximadamente 6 m).

Figura 26. Grupo de pilotes occidental.

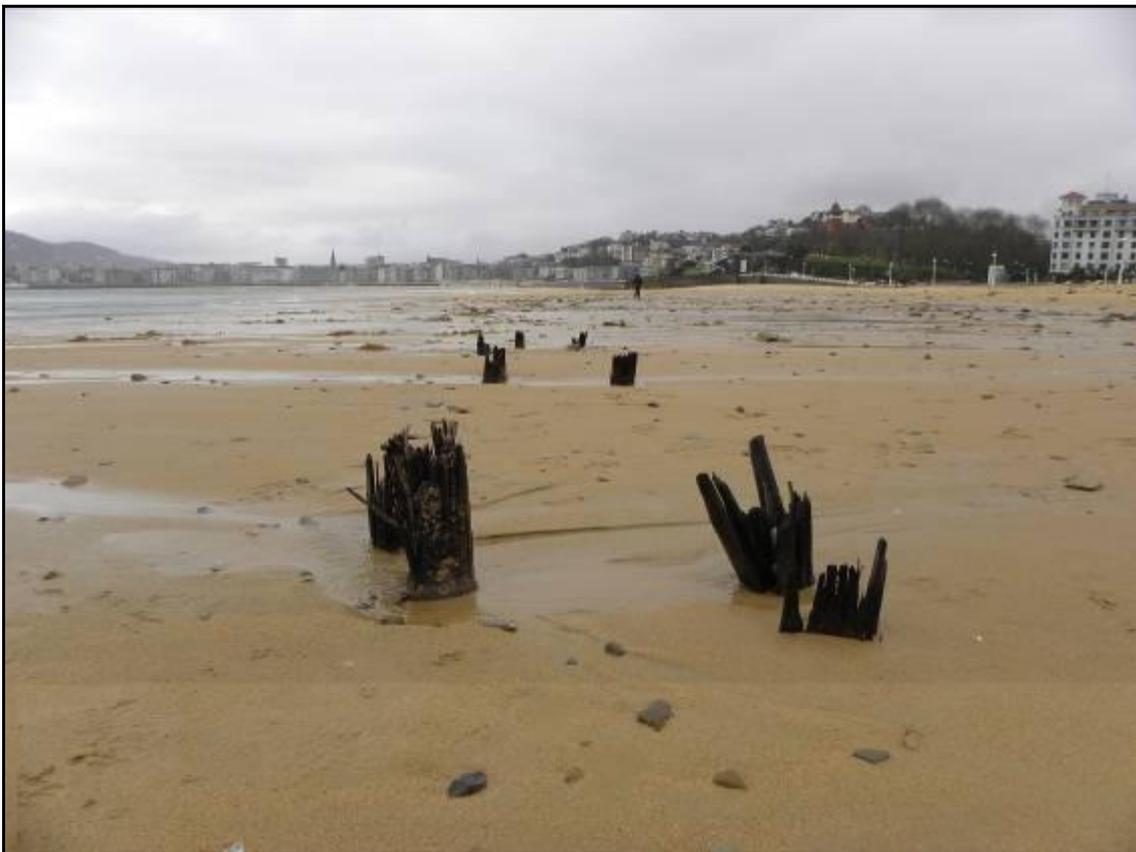
El segundo grupo de pilotes (Figura 27) tiene también una disposición lineal recta pero con dirección del noreste al sudoeste, y también ligeramente en diagonal al antiguo muro de costa del campo de maniobras. En el invierno 2012-2013 estaba formado por 10 postes visibles de madera de roble (*Quercus robur*) de 15 cm de diámetro, distribuidos principalmente por parejas y en paralelo, separados entre sí por un espacio de 0,8 m. La distancia entre parejas de postes ronda los 3 metros, y se observa un reforzamiento de la estructura dañada con algunos postes de reposición.

Figura 27. Grupo de pilotes más oriental.

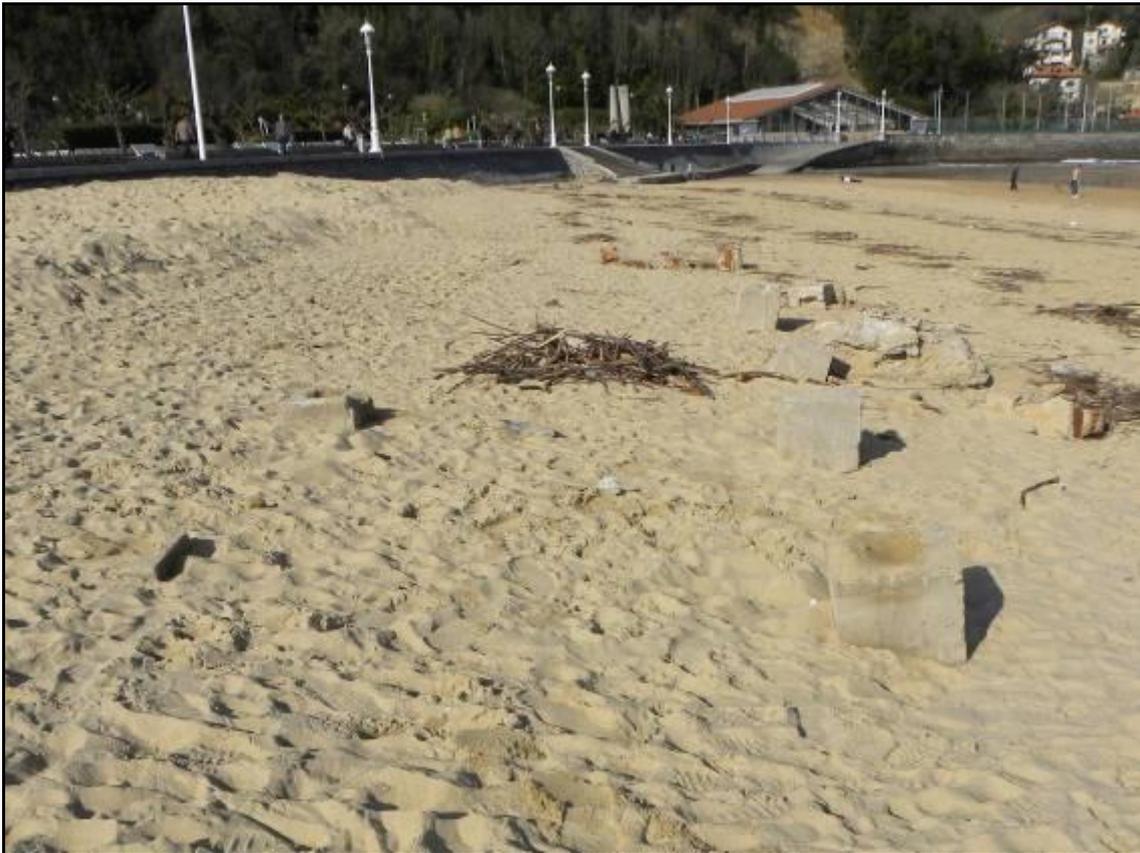
Los temporales de principios de febrero de 2013 han arrastrado mucha arena hacia el interior de la bahía, lo que ha permitido que afloraran diversas estructuras localizadas en la explanación de lo que fue el antiguo campo de maniobras (Figura 29). En la zona cercana al lugar donde estaba situada la cafetería derribada en enero de 2012, además de varios pedazos de la plataforma de hormigón, con placas de pequeños cantos rodados incrustados, correspondientes a la cafetería construida en los años 70 del siglo pasado, y que permaneció hasta 1994, se han observado entre otras estructuras de hormigón y ladrillo, varios bloques de hormigón con un orificio rectangular en la cara superior dispuestos en dos líneas en paralelo. La revisión de fotografías antiguas de la zona, ha permitido confirmar que se trataba de las zapatas donde se insertaban los postes de madera de los pilares que sustentaban la grada norte cercana al muro de costa del campo hípico (Figuras 31 y 32), que se instalaba de manera provisional en agosto-septiembre con motivo del *Gran Concurso Hípico de San Sebastián (1902-1911)*. El servicio de mantenimiento de playas retiró dicha estructura y sus elementos asociados el 21 de febrero de 2013. Asimismo, el 12 de febrero de 2013 se localizó una granada de mano sin detonar y, tras dar aviso al 112 del SOS Deiak, la Ertzaintza se encargó de retirar el artefacto (Figura 30).

Figura 29. Cimentación alineada de las columnas del graderío norte del Campo Hípico de Ondarreta.

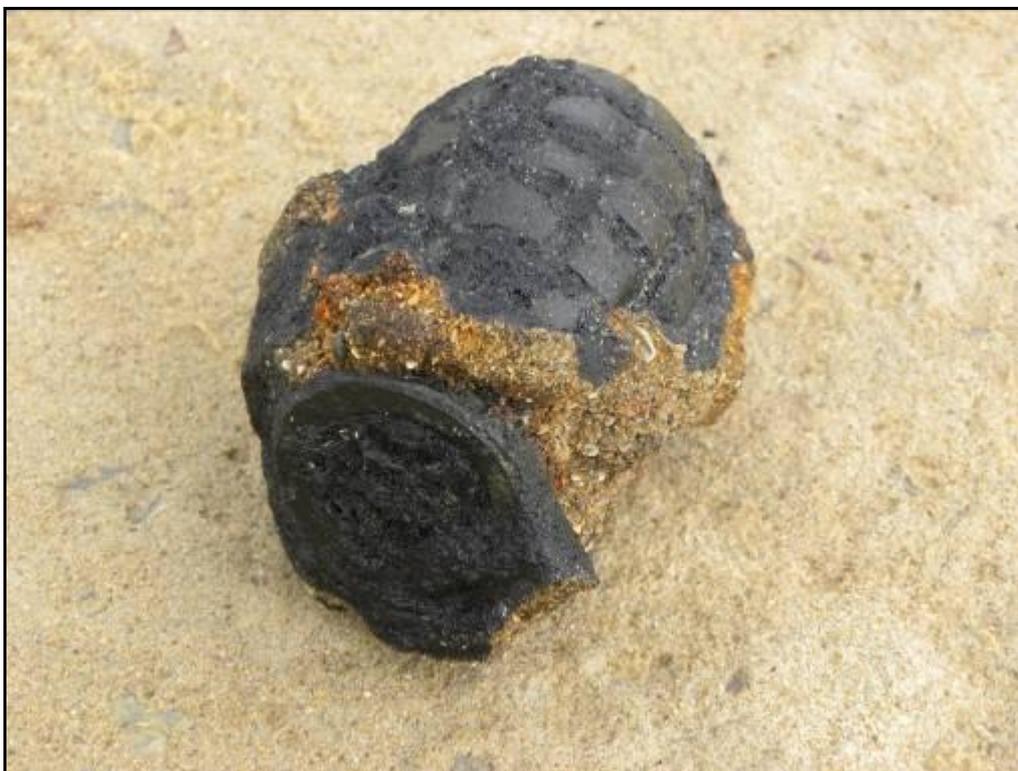
Figura 30. Granada de mano sin detonar.

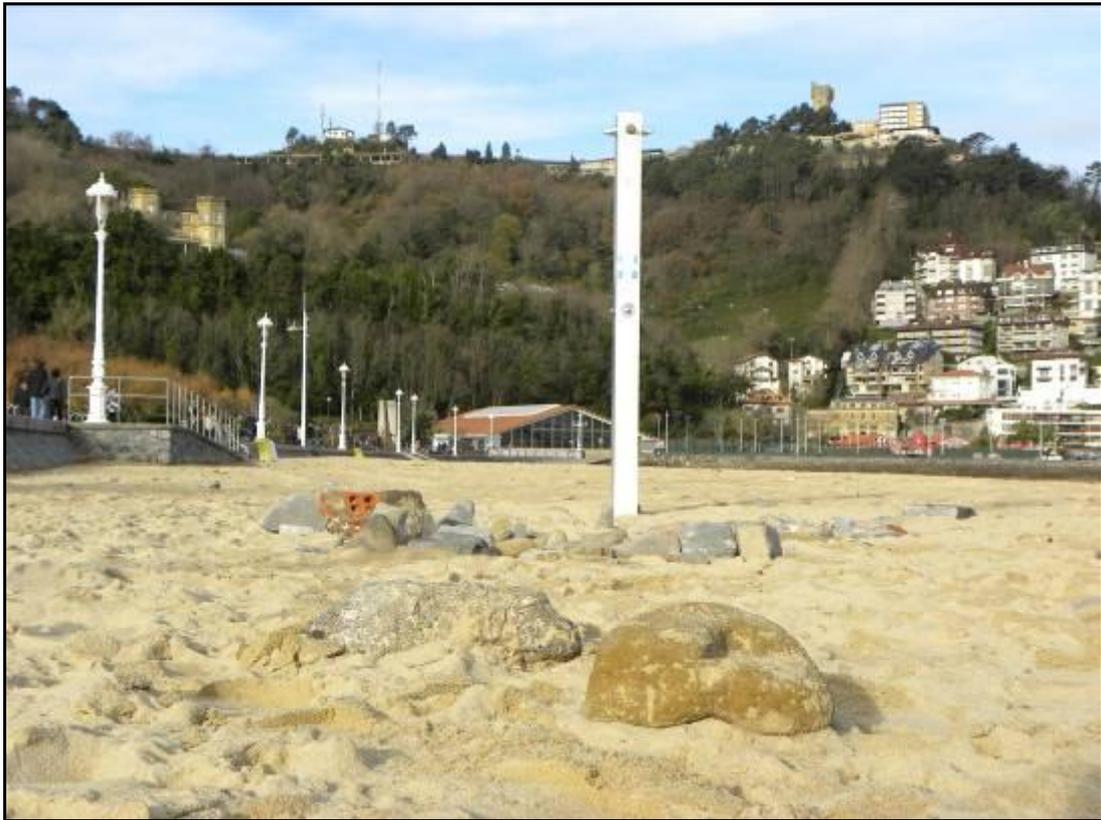
Figura 37. Situación de la playa de Ondarreta en el invierno de 2012-2013.
